2020-10-11 Slutrapport för antikvarisk medverkan vid diverse restaureringsåtgärder inom

VÅSBO FÄBODAR

Kulturresevat

Länsstyrelsens diarienummer 8634-2019

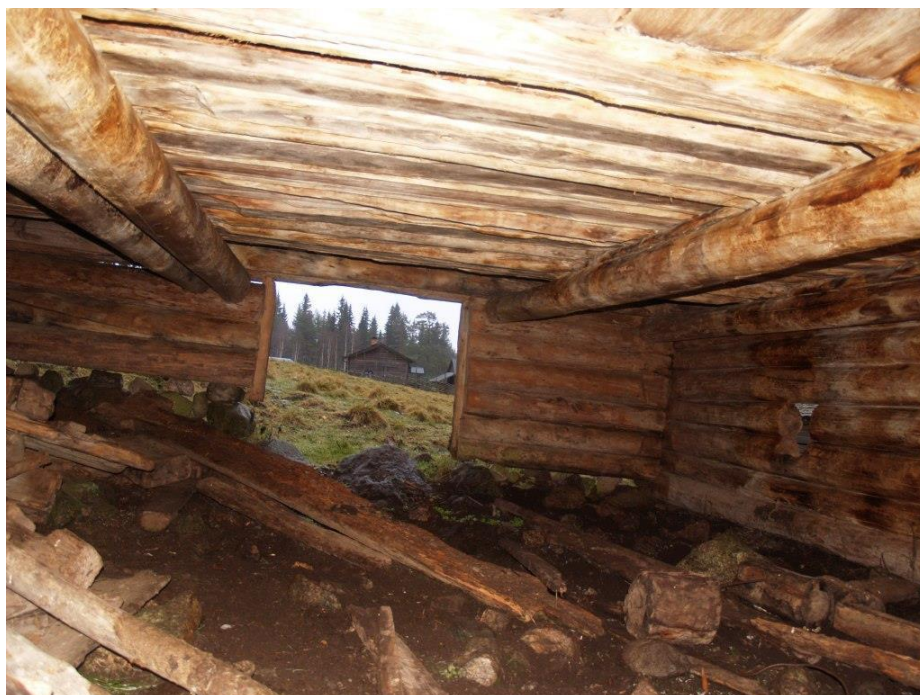
2019-11-22: Det är en svag konstruktion eftersom sammanbindande syll saknas och korna går in under byggnaden vilket tryckt ihop marken mot grundstenarna.

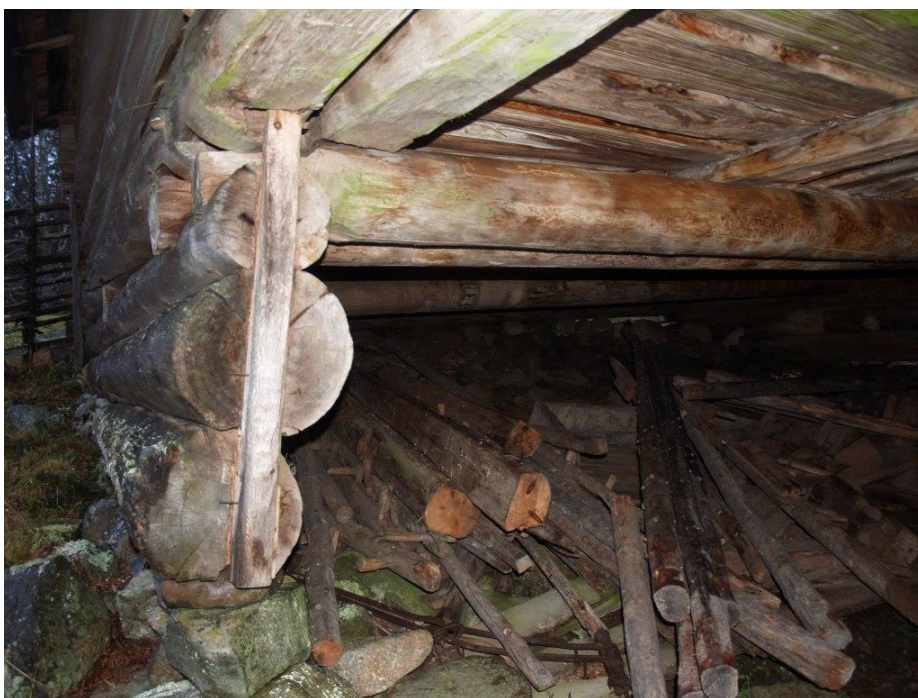
2019-11-22: En inhuggen gåt håller ihop ändarna men hela väggen viks ut.

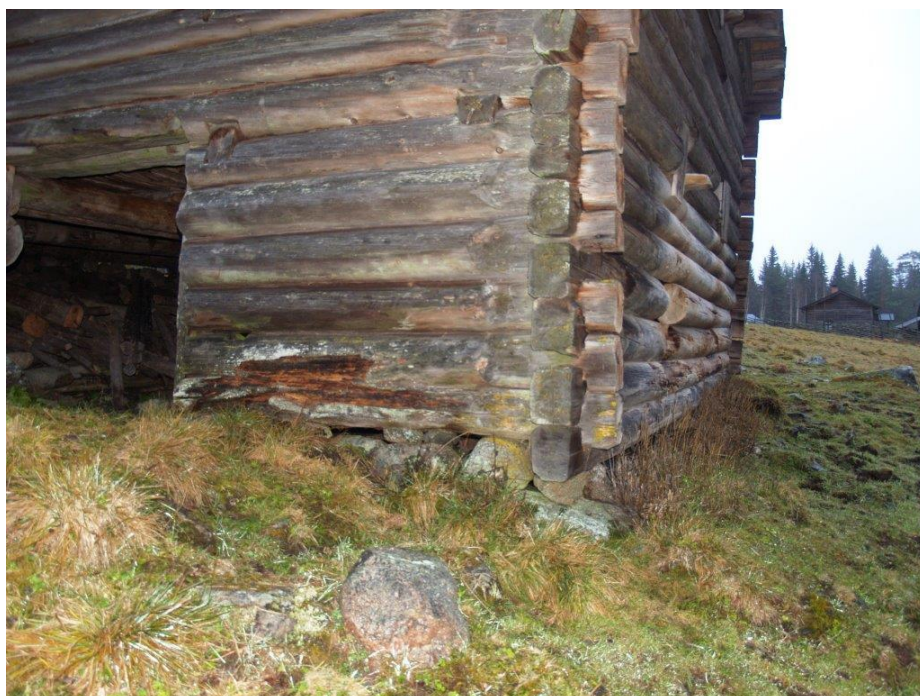
Det var rötskador i två korta bottenstockar på D, D1 och D2 från hörn CD fram till öppningen.

2019-11-22: Rundtimmerstockarna D1 och D2 hade rötskador och byttes ut när arbeten med grund och stomme ändå skulle göras.

- Byte av D1 och D2 från hörn CD fram till dörröppningen. Ersättningsvirket var tätvuxen fura med hög kärnandel. Stockarna var av rundtimmer som barkades och ändarna höggs med yxa.
- I hörn DA grävdes syllen fri och sten lades in mellan mark och trä.

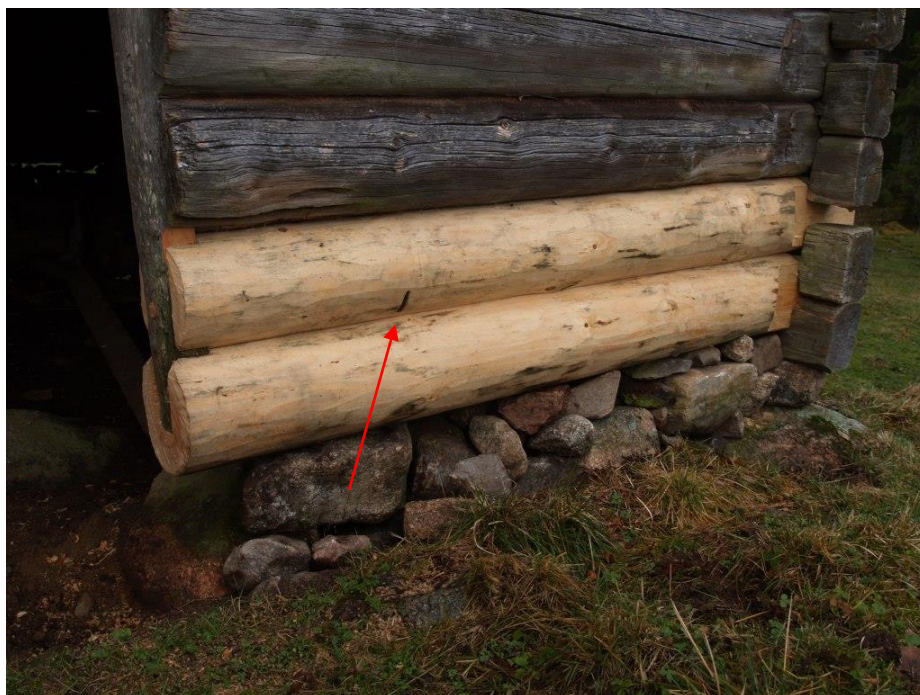
2020-10-08 : *Slutbesiktning* Vägstockarna D1 och D2 har bytts ut. Stengrunden har staplats om. I D2 syns järnstagets infästning.

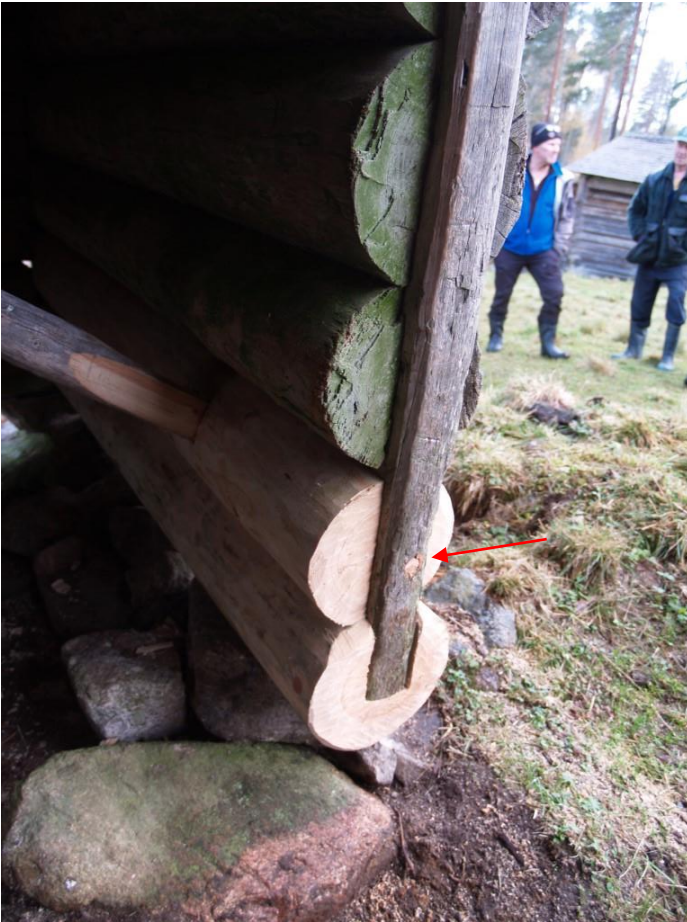
2020-10-08: *Slutbesiktning* Gåten har narats fast i timmerväggen.

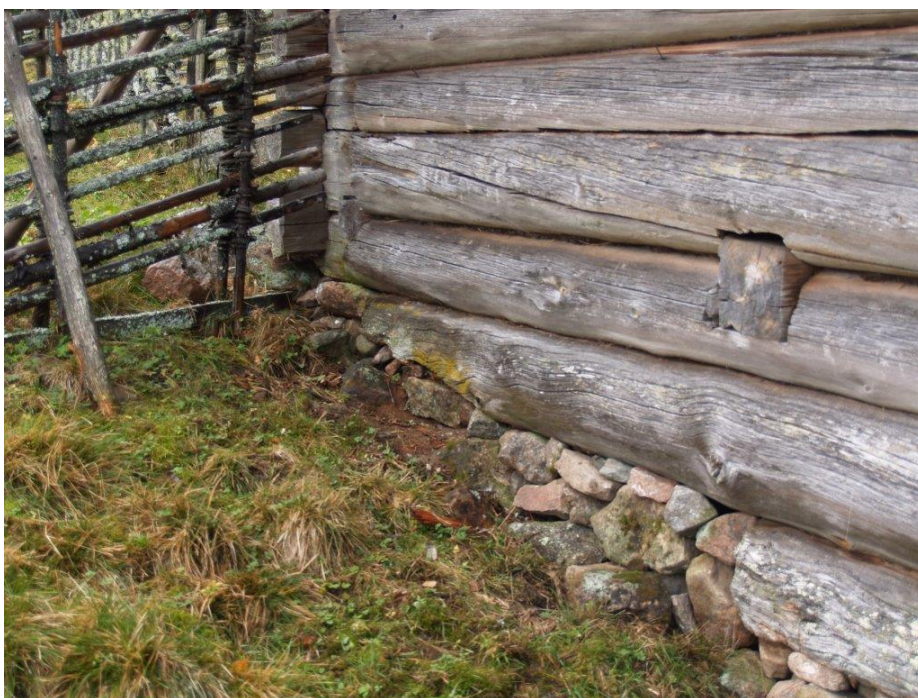
Hörn DA stod lågt och hade halkat av hörnstenen för längde sedan. Fukt och skräp på stenen hade orsakat röta i knutskallarna.

2020-10-08: *Slutbesiktning* Fäxets hörn DA har fått en översyn. Jord nära syllen har tagits bort och stenar lagts in under timret för att förhindra att fukt orsakar röta.

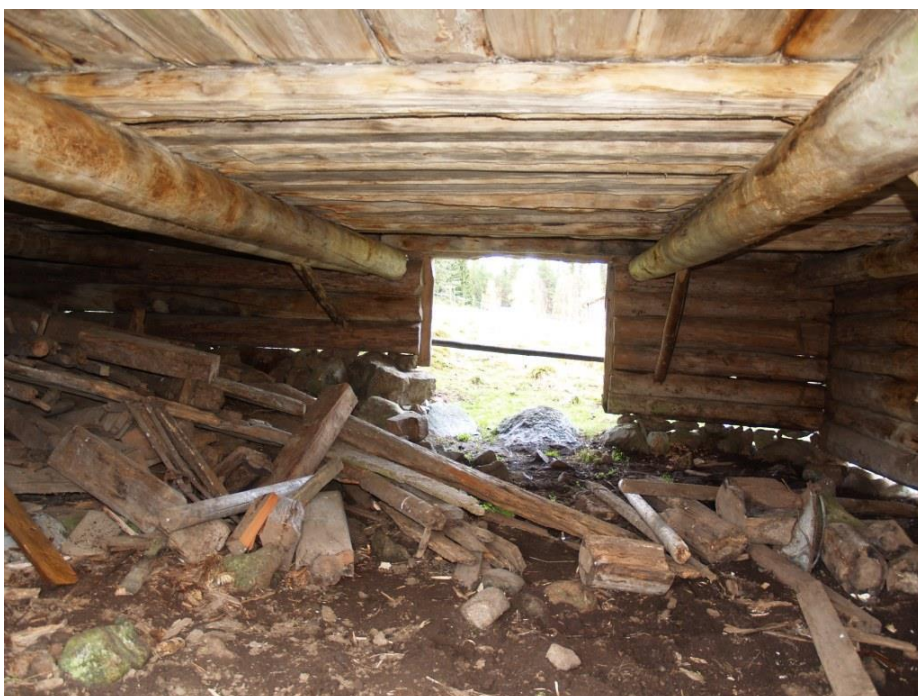
2020-10-08: *Slutbesiktning* Stagen på långsida B som ska hålla väggen på plats framöver. Öppningarna kommer att spärras av så att djuren inte kan gå in under fäxet.

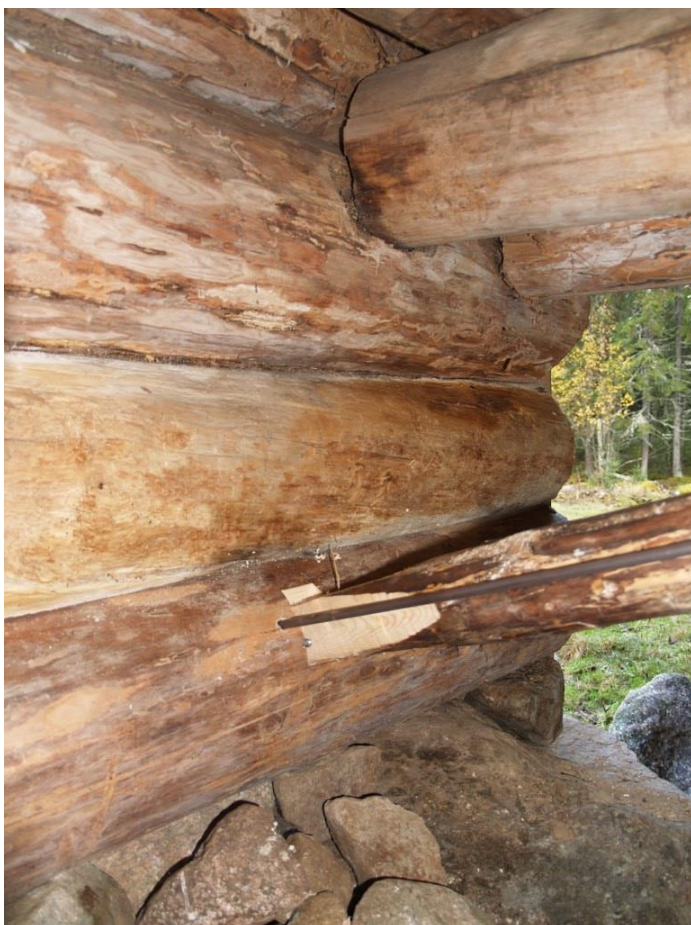
2020-10-08: *Slutbesiktning* Nedtill går järnstaget genom stocken via ett borrarat hål. På utsidan har järnet en u-form med spets som slagits in i stocken.

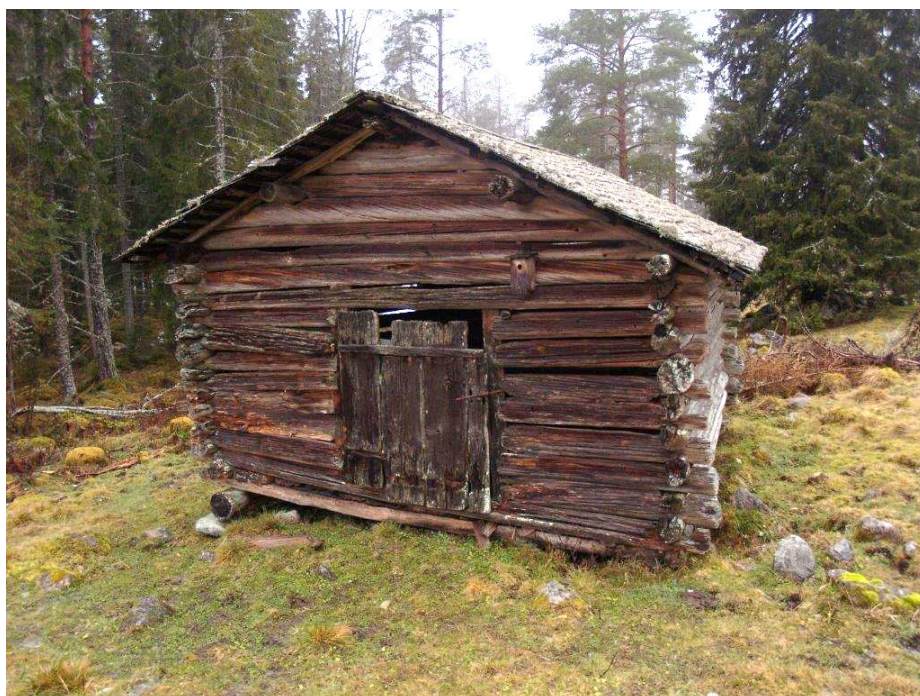
Det var rötskador i tröskelstocken A2 och genom att den är urtagen för gåt och dörröppning blir skadan genomgående, vilket skadar den sammanhållande funktionen.

2019-11-22: På framsidan behövde tröskelstocken, A2, ersättas med friskt virke för att inte brytas av.

rundtimmer av fura med hög kärnandel som barkades. Stocken vändes lika som nu avseende riktning topp-rot i stommen. All bearbetning gjordes med yxa. Knutändarnas form och urtaget för dörrgåterna kopierades.

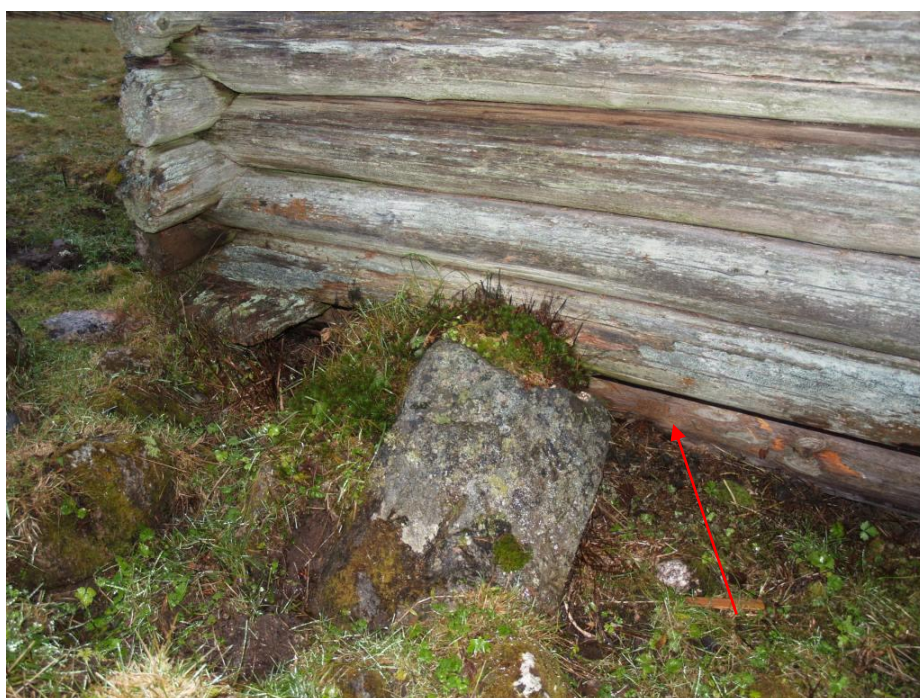
Ladan stod nära marken, vilket gjorde att det fanns stor risk för att den tidigare utbytta bärlinan under långsida D hade rötskador igen.

Bärlinan under D hade mindre rötskador på undersidan där den legat mot marken men hade kvar sin bärande förmåga och behövde inte bytas.

2019-11-22: Det var risk för rötskador i bärlinan under D eftersom den låg nere i marken. Stenen orsakade stänk på stommen och påväxten höll fukt mot timret.

- En stor sten på långsidan D, vid hörn DA, togs bort och återanvändes i fäxets grund. Stenen orsakade stänk mot syllen.

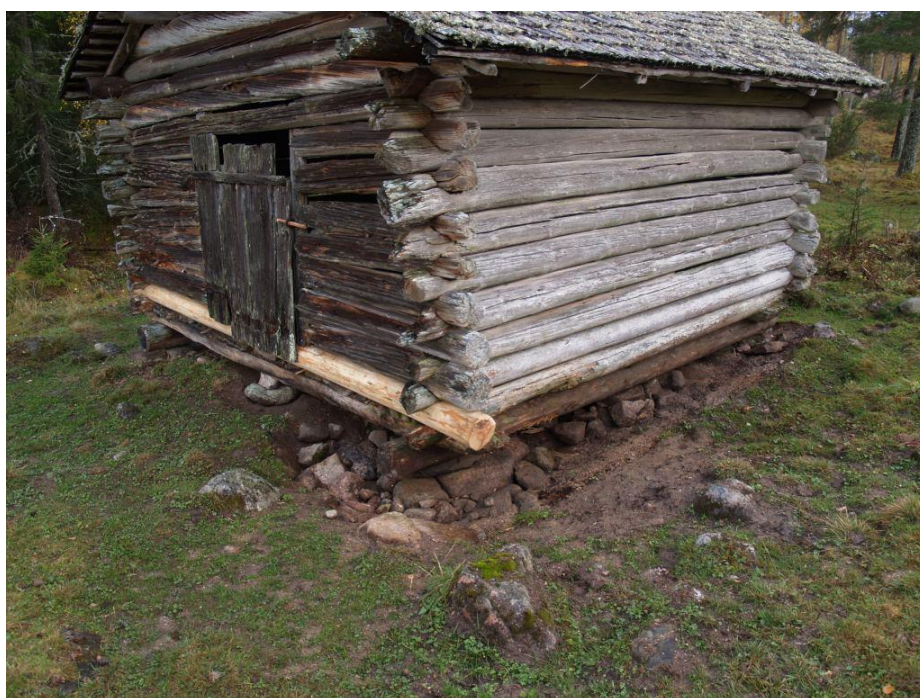
2020-10-08: *Slutbesiktning* En bredare stenkista har byggts upp under hörn DA för att möjliggöra fortsatta lyft och uppbyggnad av hörnstöden.

- Ladan lyftes och nya, större hörnstenar lades under alla bärande punkter. Stenstöden byggdes upp med en bred bas så att det framöver ska gå att modulera om stenstöden och fylla på med nya stenar.
- Tröskelstocken, A2, på framsidan ersattes med friskt virke. Den tillverkades av

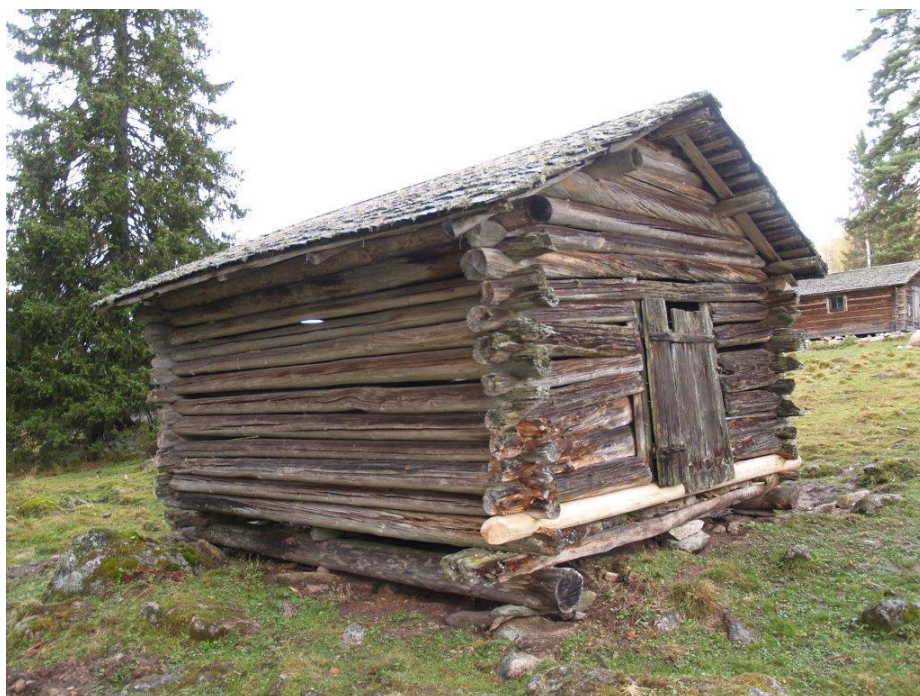
2020-10-08: *Slutbesiktning* Ladan har lyfts och rätats. Tröskelstocken har bytts ut.

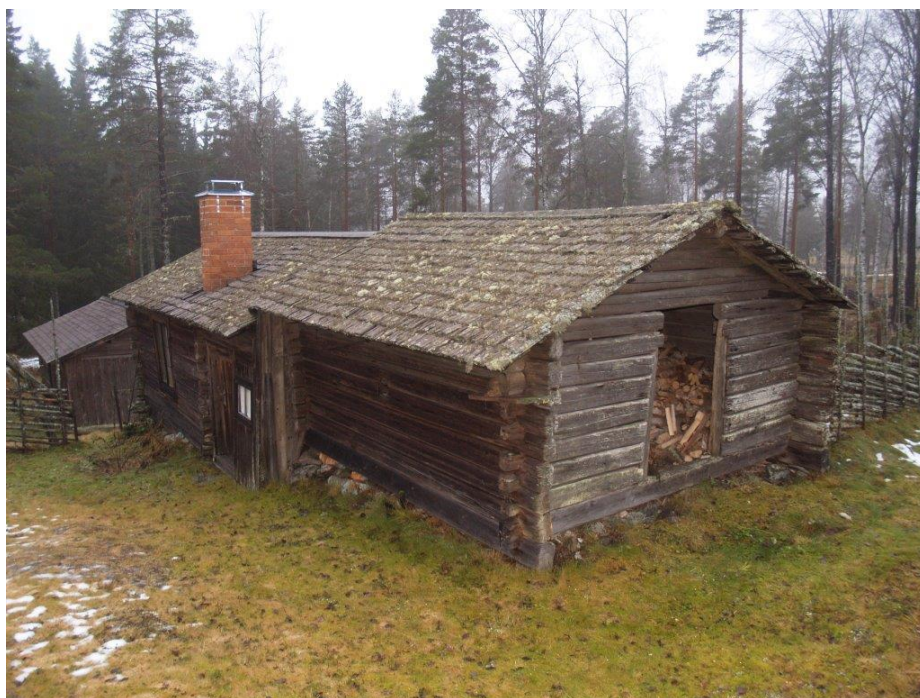
2019-11-22: Vedboden, det gamla rökstösset, var i behov av nytt spåntak.

- Taket lades om av fastighetsägarna med nytt maskinspäntat granspån, vilket ger en spräckt yta. Virket hämtades från Hagas skogsskifte på Slummeråsen. Spånen är 21”, ca 54 cm, långa med varierande bredd. Läggningsen gjordes i tre lager från vänster till höger med knivsidan ned och kärnan som överlappar ytveden. Även takfoten fick en trelagstäckning med 1/3- och 2/3-dels spån. Spikningen gjordes med 2 1/2” lång blank trådspik.
- I det norra hörnet, hörn DA, drogs spånen ut lite extra för att täcka knutkedjan som tidigare stack ut utanför taket. För att få spikfäste byttes en del av nedersta

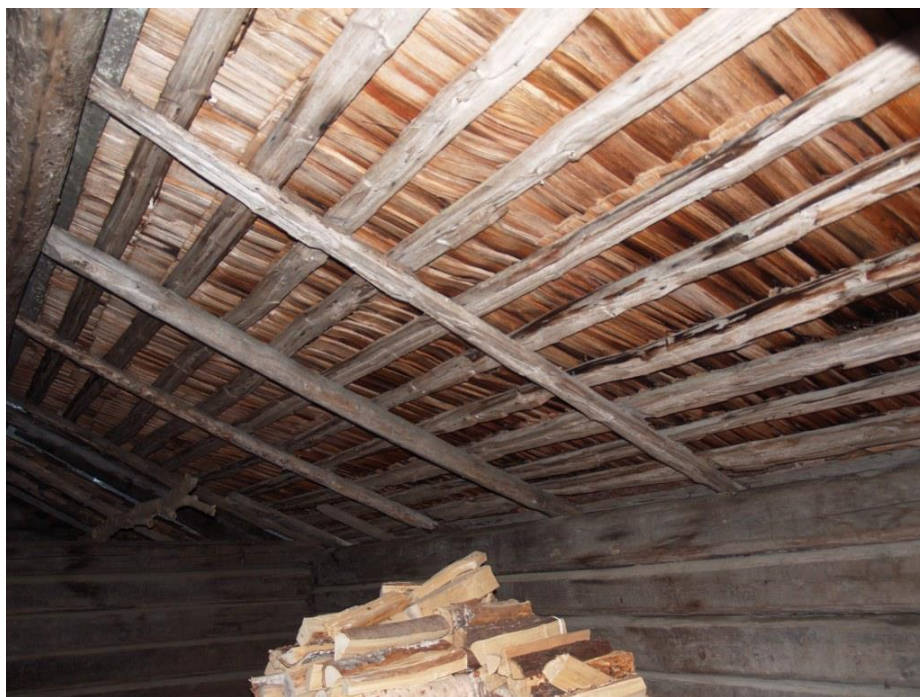
Det var fuktgenomslag genom spånet, främst på det bakre takfallet. Taket var bevuxet med mossa som håller fukt.

2019-11-22: På insidan syntes fuktgenomslag och svarta märken där rötan hade gått igenom spånen.

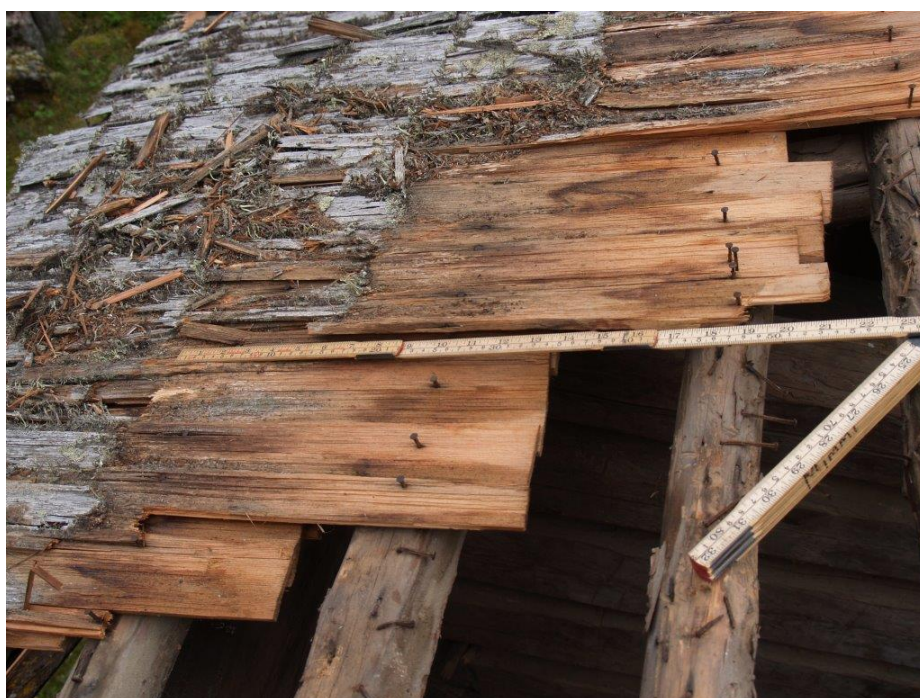
2020-09-15: Befintlig späntak lades 1976 av tidigare ägargeneration. Det var handspäntad furu. Virket var torraka tagen vid det egna skogsskiftet på Slummeråsen, Svartjärnsberget. Liggande stammar letades upp och togs hem för spåntillverkning. Spånet var 21", ca 54 cm långt, och låg i tre lager. Takfoten hade tvålagstäckning. Spånen var spikade från höger till vänster. Kärnan överlappade ytveden.

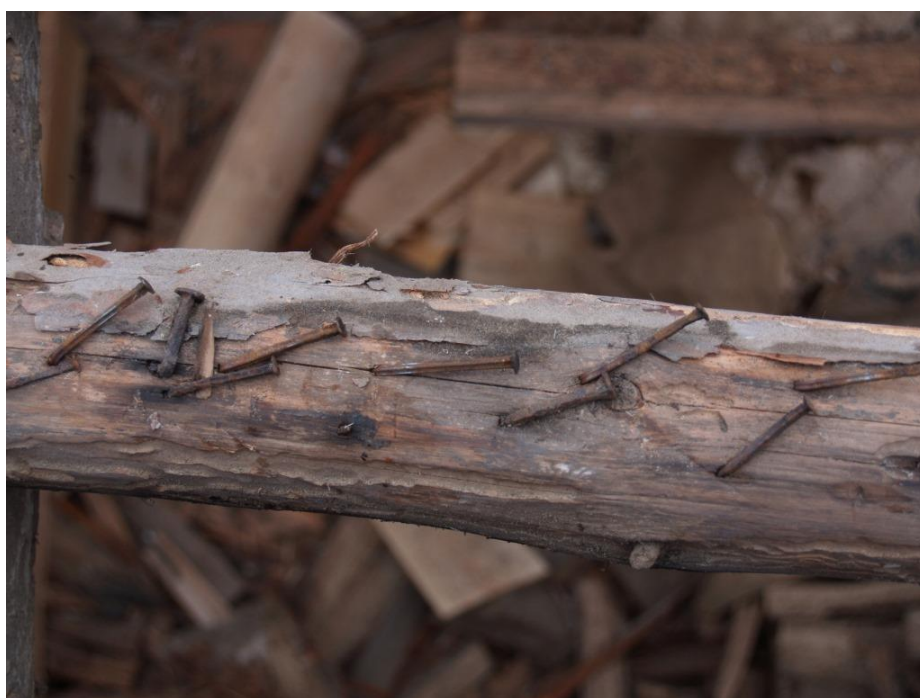
2020-09-15: Två lager trådspik kan ses men också rester av klippspik. Det är möjligt att det har legat tre generationer spån på taket och att vi nu lägger det fjärde.

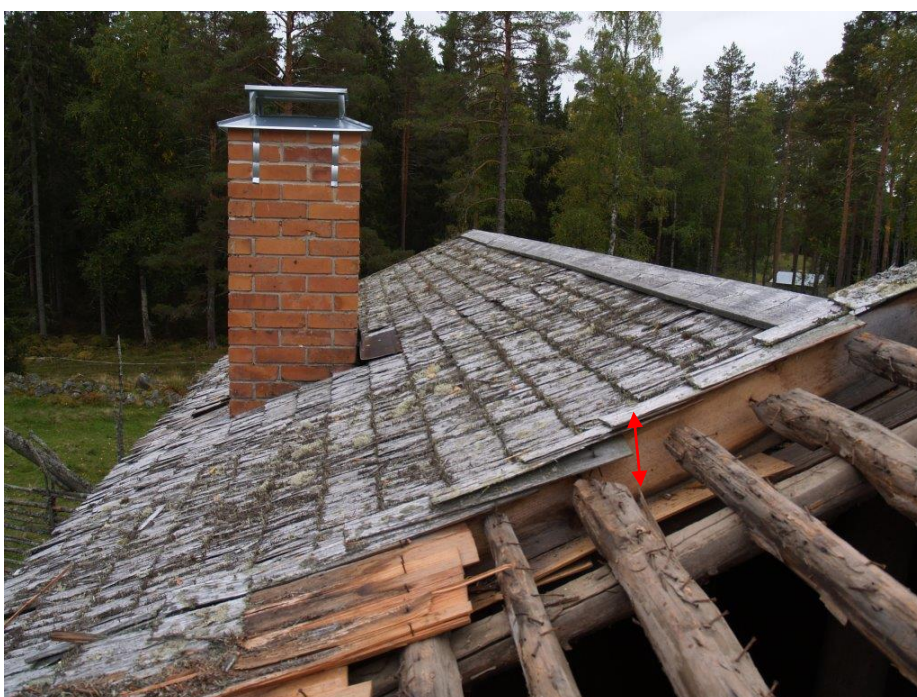
2020-09-15: Det är möjligt att vindskivan mellan stöss och vedbod hade tillkommit senare för att hindra drivsnö. Som konstruktionen var kunde inte spånen bytas på intilliggande stösstak utan att såväl vindskivan som de spån som var spikade i den lossas. För att möjliggöra enklare byte av stösstaket kommer spånet inte att spikas i vindskivan igen.

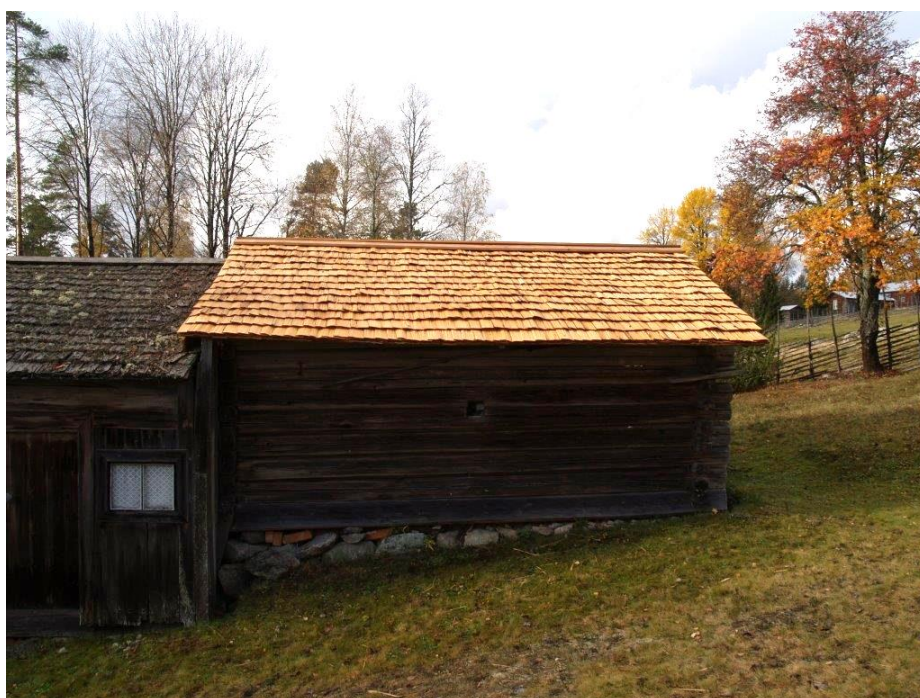
2020-10-08: *Slutbesiktning* Vedboden med nytt spåntak och nya nockbrädor.

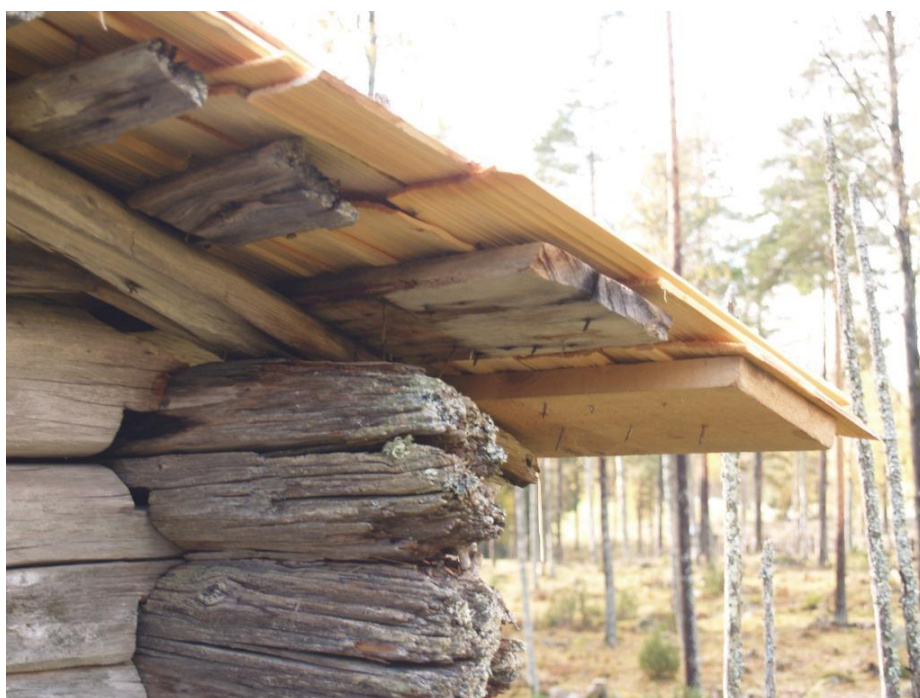
2020-10-08: *Slutbesiktning* I norra hörnet är spånet utdraget längre för att täcka den utskjutande knutkedjan. Trobrädan längst ned i takfoten har till del bytts ut och förlängts.

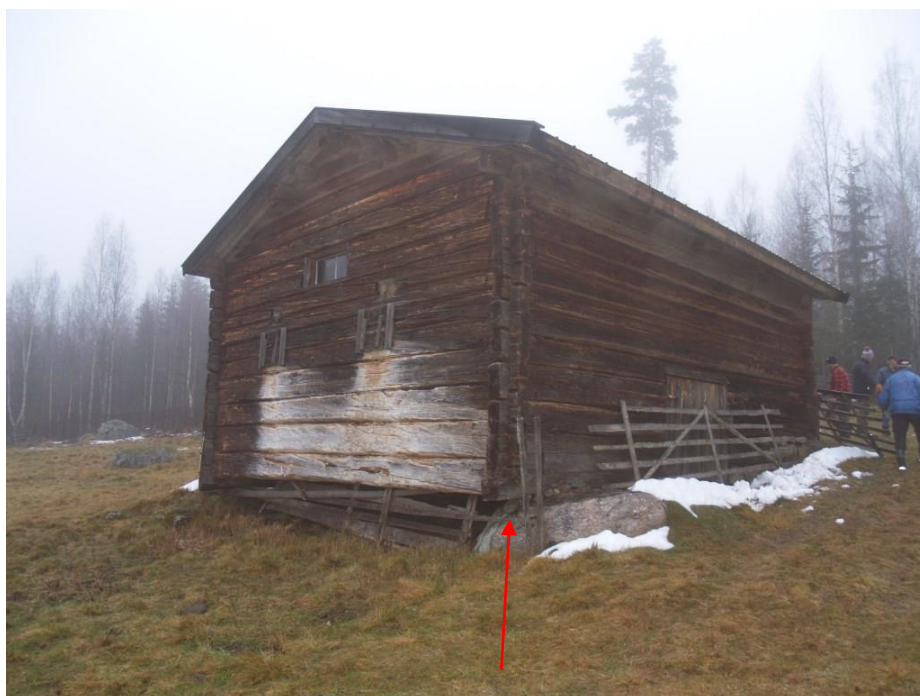
2019-11-22: Lassas fäx med hörn BC där syllen byttes ut.

- Lagningen under syllen från dörröppningen fram till hörn BC ersattes med timmer i ett helt stycke. Ersättningsvirket var tätvuxen fura med samma grova dimension som de övriga stockarna i väggen. Stocken knutades in i knutkedjan och ett gåtspår höggs i andra änden för den nya dörrgåten.
- Den nya syllen lades på befintlig hörnsten i hörn BC med mindre stenar mellan sten och trä, för att den inte ska dra i sig vatten som samlas på stenen.
- Gåten till vänster i dörren, mot hörn BC, ersattes med en ny bilad gåt av tätvuxen fura med hög kärnandel. Syllen formades så att gåten kan stå i syllen, inte mot stenen som tidigare.
- Vid dörröppningen på långsida C justerades timmerstommen, och stenarna staplades om så att stommen vilar på sten. Viss handgrävning gjordes längs stengrunden för att sänka marknivån.
- En ny droppbräda spikades ovanför

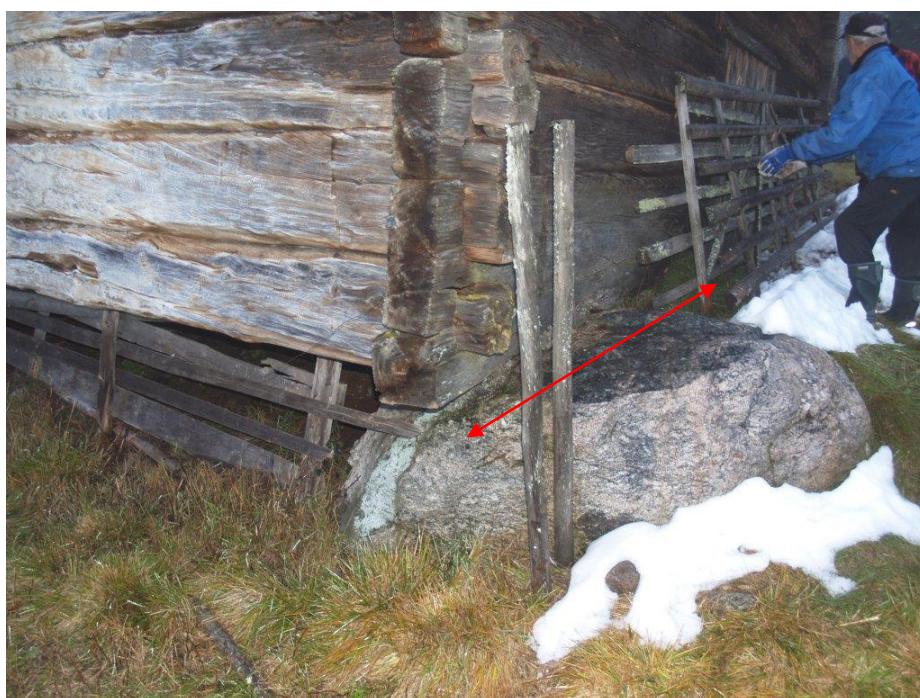
2019-11-22: Syllen skulle bytas från hörn BC fram till dörröppningen. Stommen vilar på en bra hörnsten.

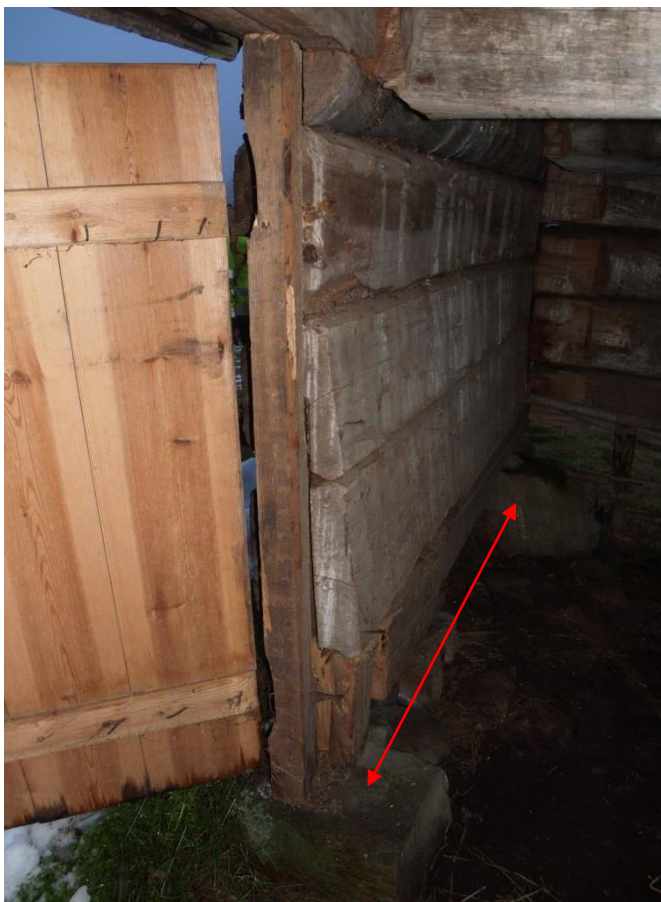
2019-11-22: Eftersom gåten ska göras ny skulle den kunna göras kortare och ställas i syllen, som får skjuta ut i stället för att stå på stenen och dra i sig fukt.

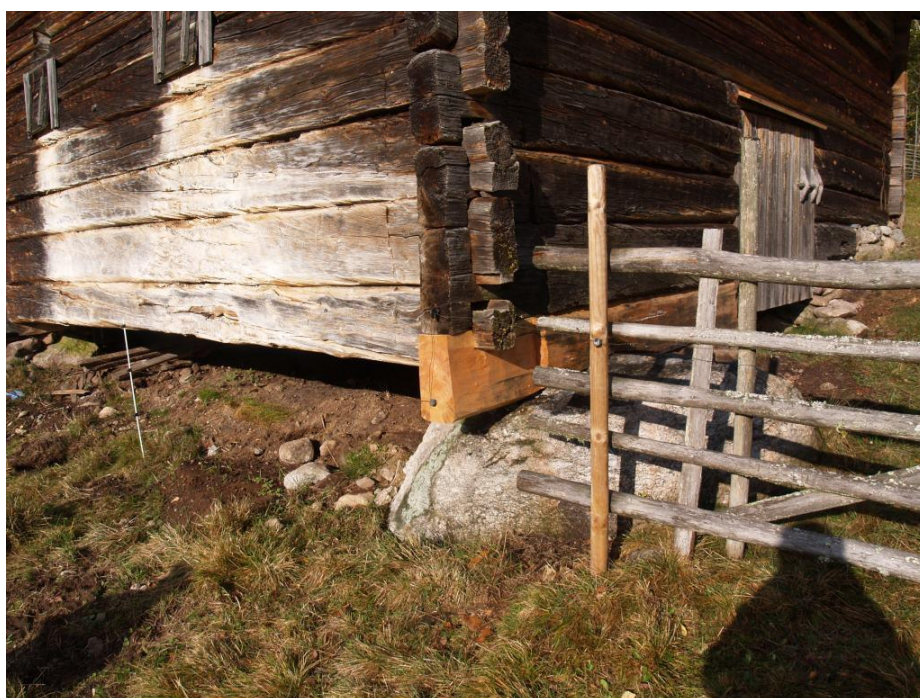
2020-10-08: *Slutbesiktning* Syllen har bytts ut till en grövre timmerstock.

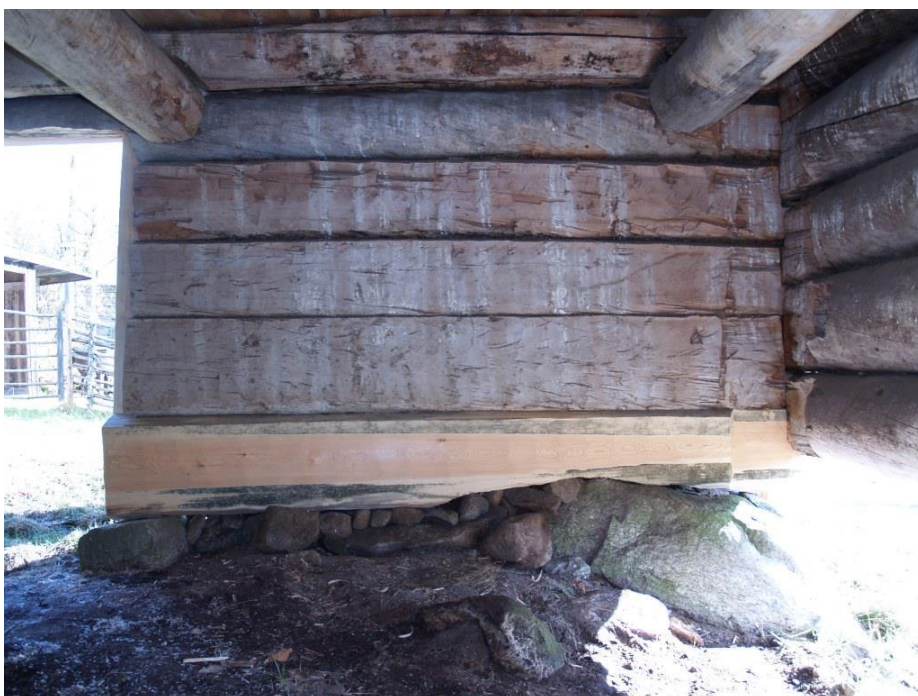
2020-10-08: *Slutbesiktning* Den utbytta stocken stämmer bättre i dimension med den befintliga väggen. Stocken är färsk och därför har det blivit viss blånad i ytveden men det påverkar inte hållbarheten.

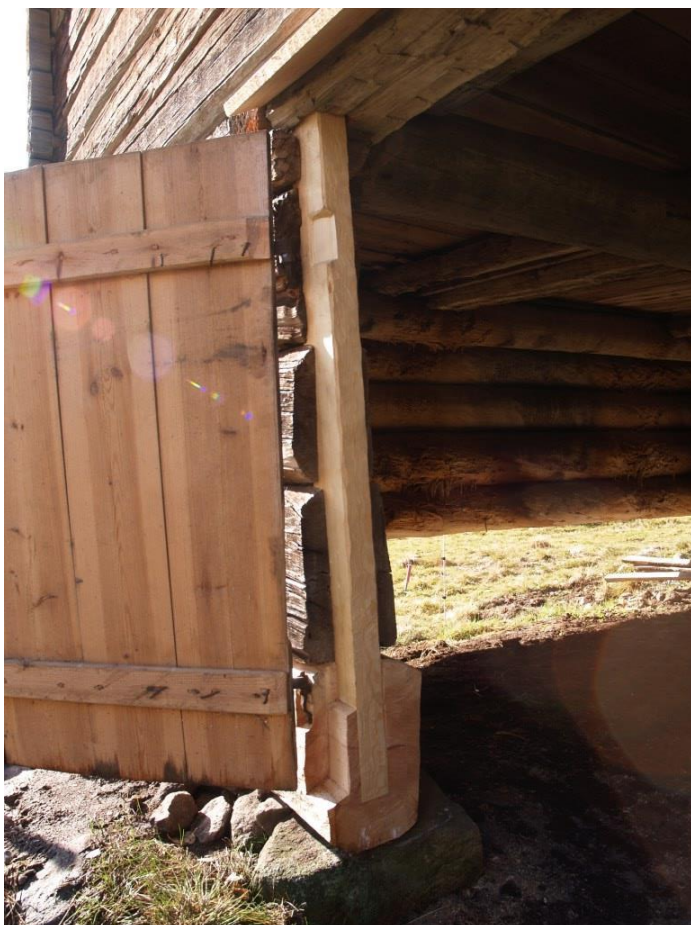
2020-10-08: *Slutbesiktning* Syllen förlängdes så att gåten nu vilar i stocken i stället för på stenen.

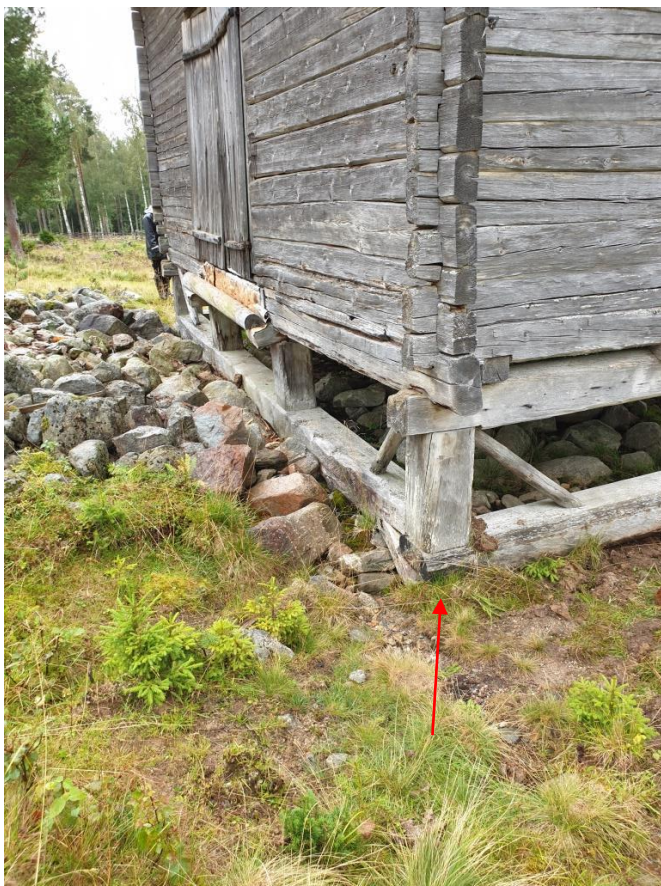
2019-08-14: I hörn DA var sillramen krossad.

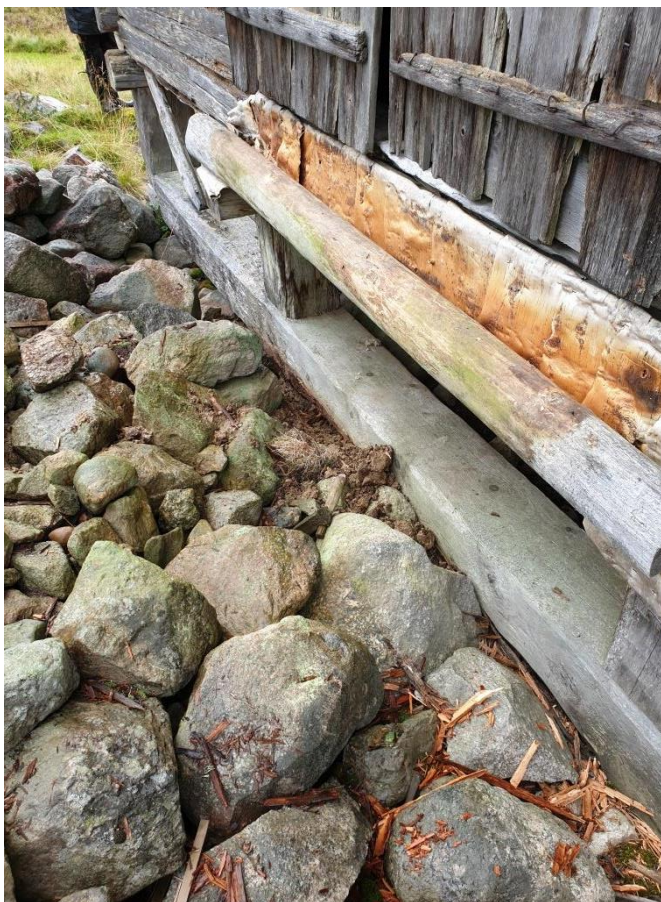
2019-08-14: På framsidan A stod ramen i jord och hade därför rötskador.

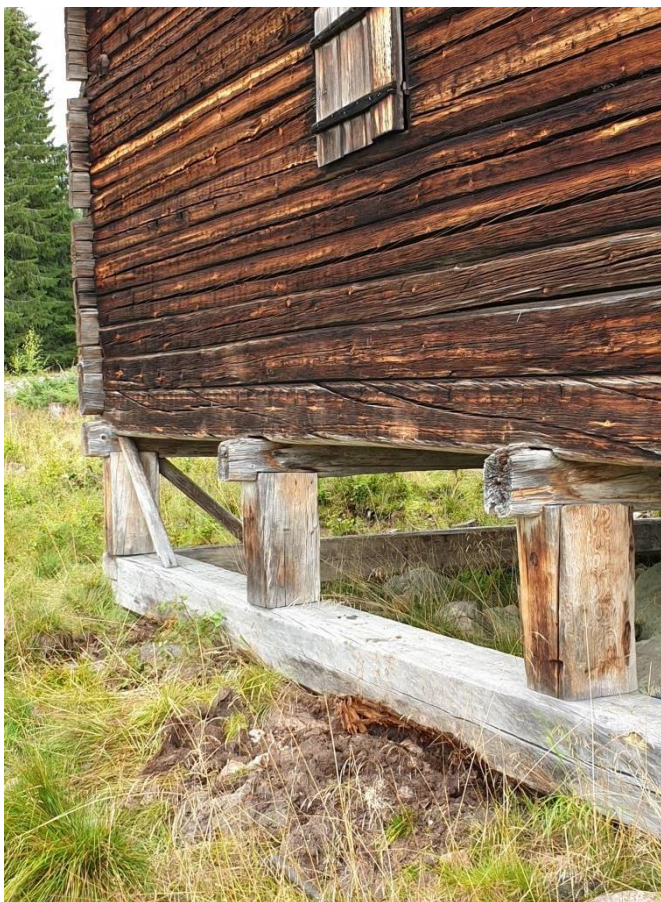
2019-08-14: Långsidan C stod i marken och har rötskador i undersidan.

Marken är mycket blöt runt logen och djuren trampar marken nära syllramen.

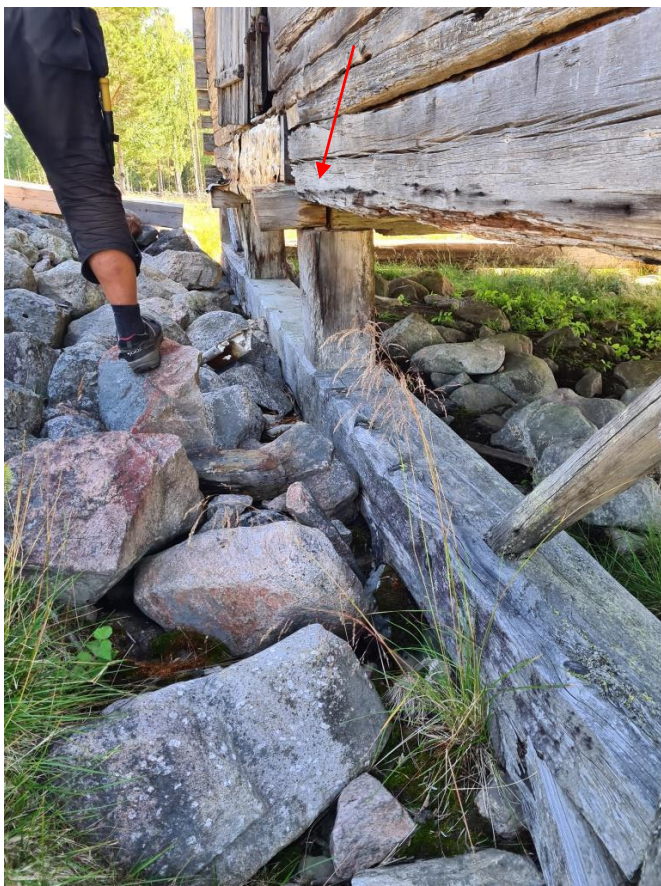
När planeringen att lyfta och palla upp logen påbörjades kunde det konstateras att den skarv som gjorts av en bärlina inte höll ihop.

Det var fuktskador i syllen där uppkörsbron legat mot. Det är ett omfattande arbete att byta syllen, och tidigare har enklare lagningar gjorts. Vi valde att behålla syllen som den är.

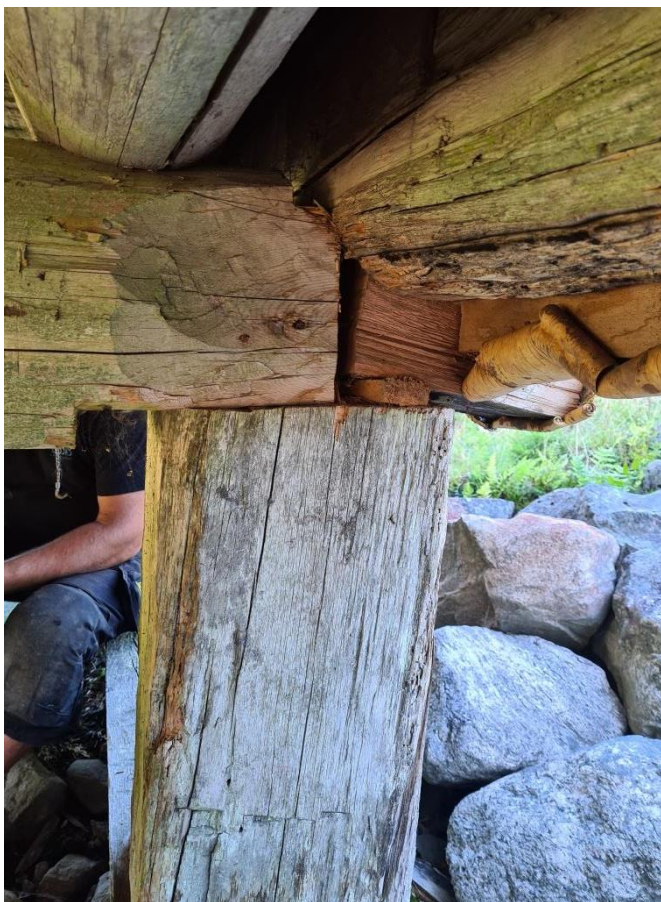
Den skadade bärlinan måste skarvas genom en liggande bladskarv som dymlas ihop.

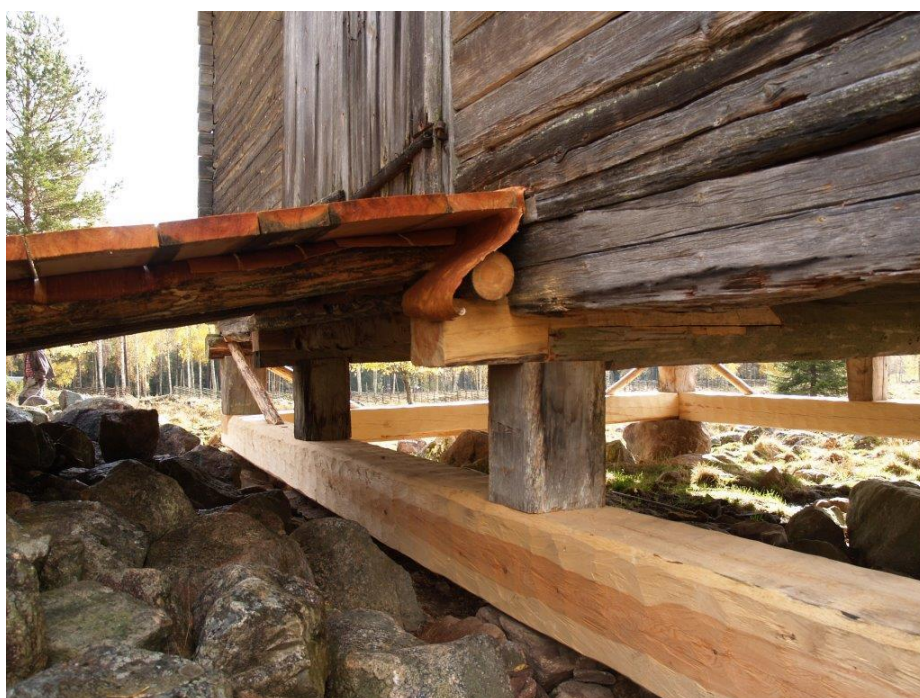
2020-10-08 : *Slutbesiktning* Ny uppkörsbro. Kärnan har vänts uppåt.

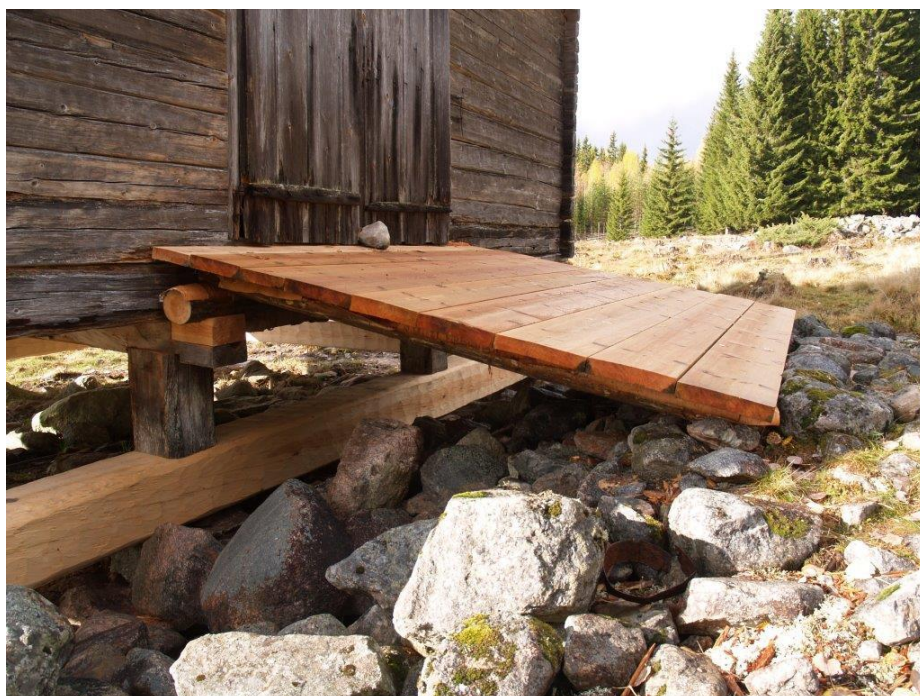
2020-10-08 : *Slutbesiktning* Stenraden närmast syllramen har rensats så att inget ska ligga mot virket.

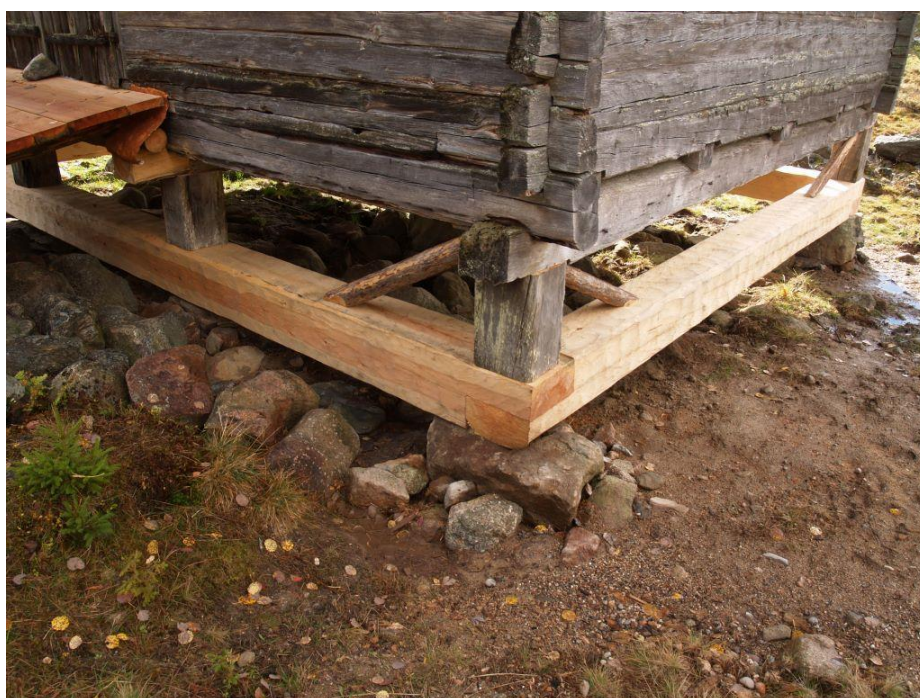
2020-10-08 : *Slutbesiktning* I hörn AB och DA har småsten innesluten i markduk grävts ned som bärlager. Ovanpå står nya grundstenar.
