2020-10-11 Slutrapport för antikvarisk medverkan vid diverse restaureringsåtgärder inom

VÅSBO FÄBODAR

Kulturresevat

Länsstyrelsens diarienummer 8634-2019

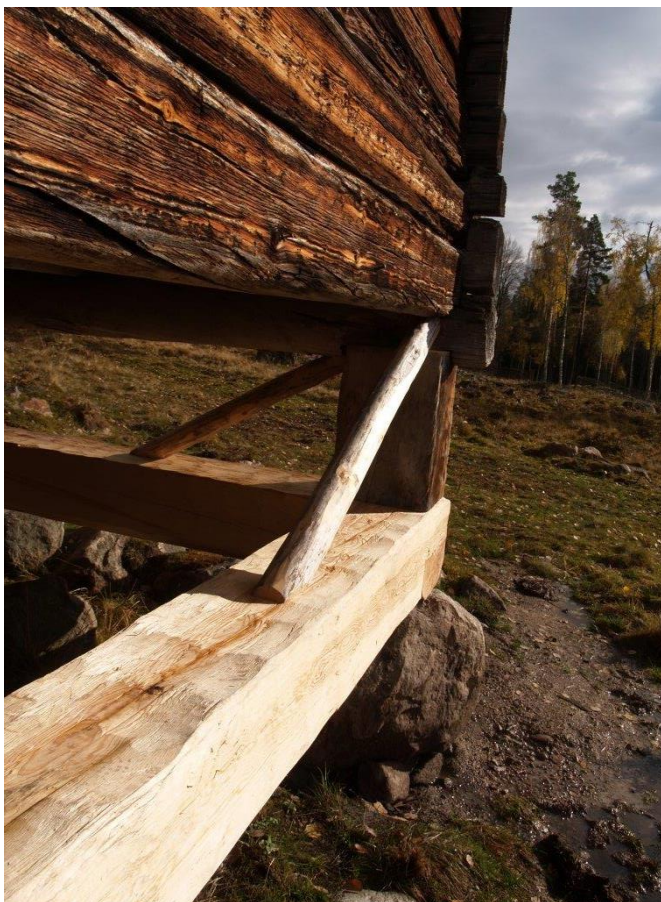
2020-10-08 : *Slutbesiktning* Inhuggna strävor stabiliserar hörnstolparna.

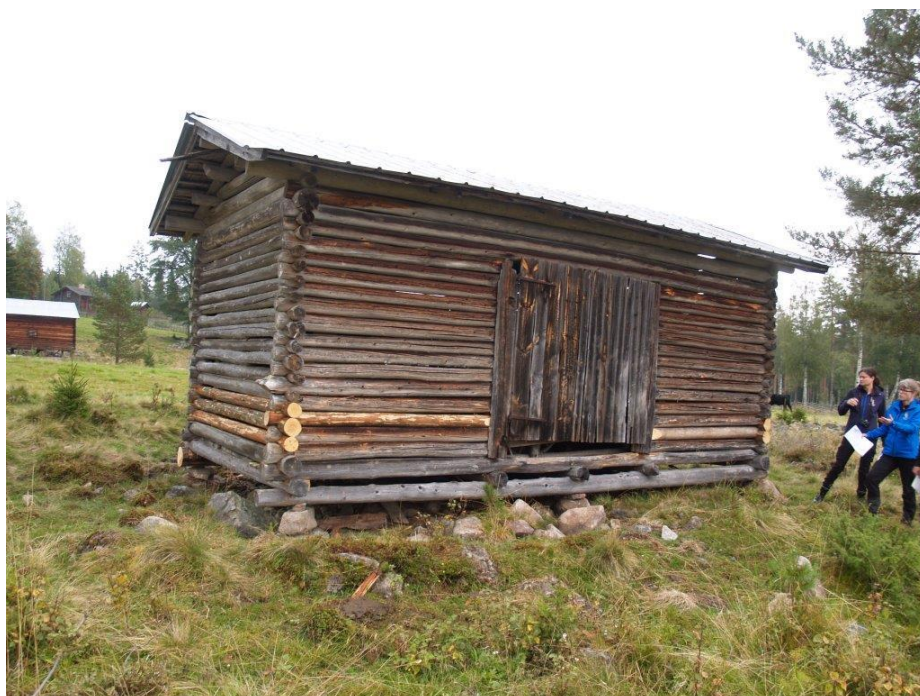
2019-09-11: Ladan åtgärdades 2019 men hörnstöden av sten var staplade av mindre sten. Eftersom ladan står blött skulle större stenar läggas in under hörnen.

- Ladan lyfts upp och nya, högre och bredare hörnstöd av sten placerades under bärande punkter.

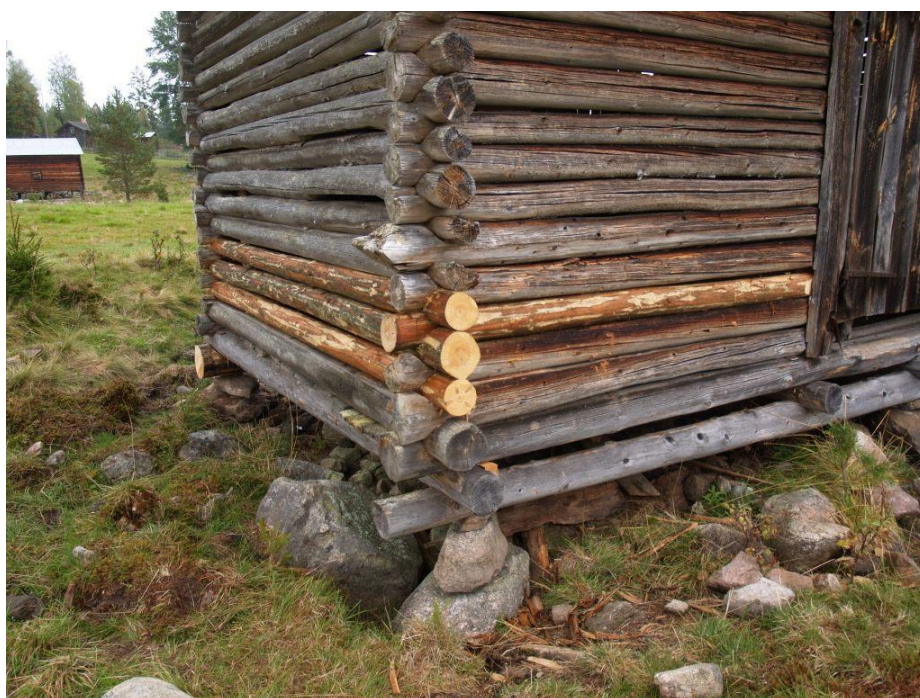
2019-09-11: Mindre stenar skulle ersättas med större sten.

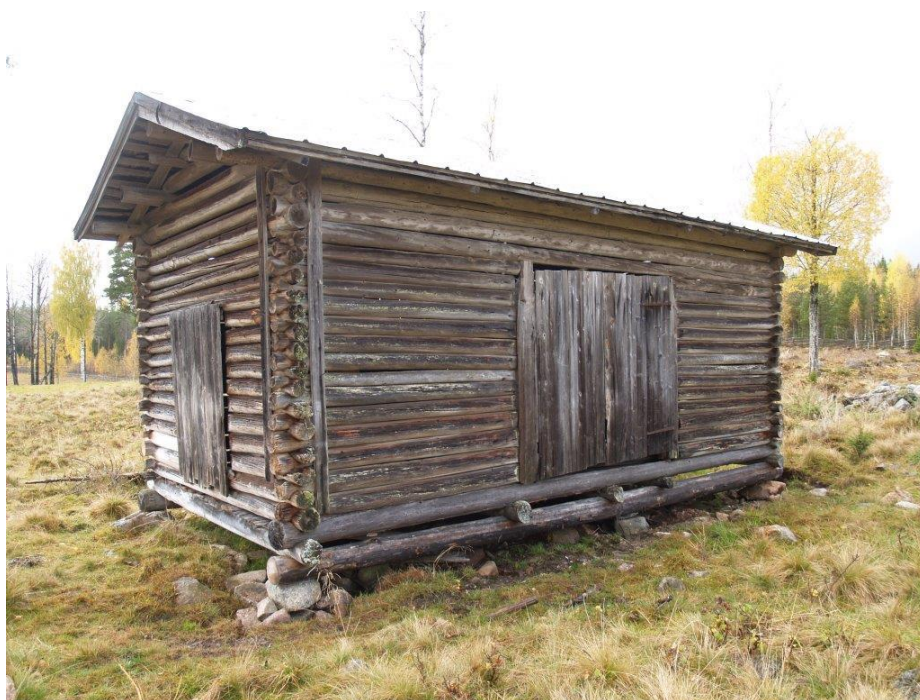
2020-10-08: *Slutbesiktning* Ladan har lyfts och placerats på nya hörnstöd.
