2022-10-10 Slutrapport för antikvarisk medverkan vid diverse restaureringsåtgärder på

VÅSBO FÄBODAR

Kulturresevat

Länsstyrelsens diarienummer 8744-2021

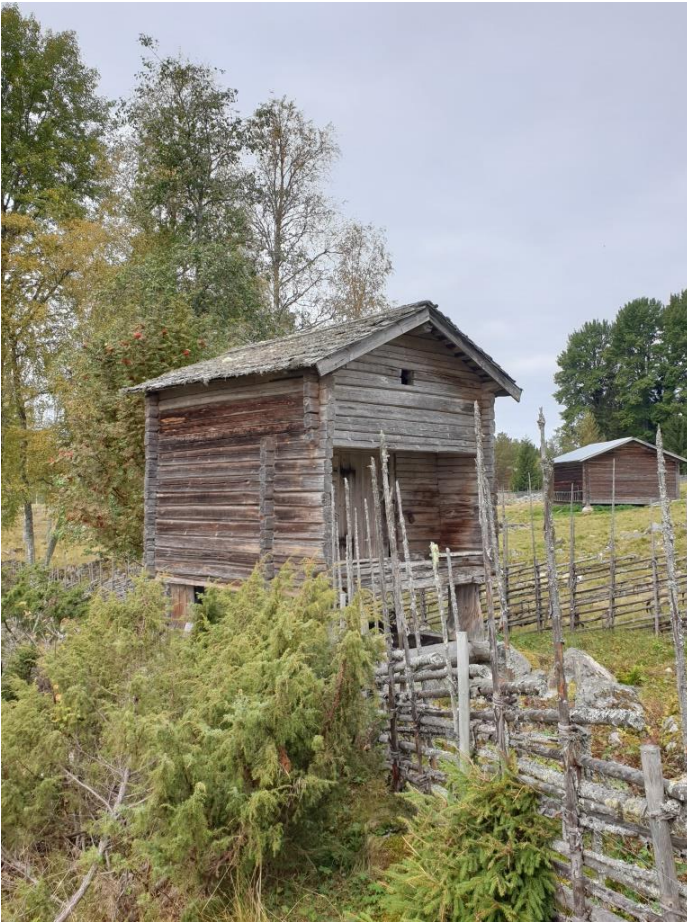
2021-09-18: Under arbetena 2022 genomfördes omläggning av härbrets spåntak som kom på 1977.

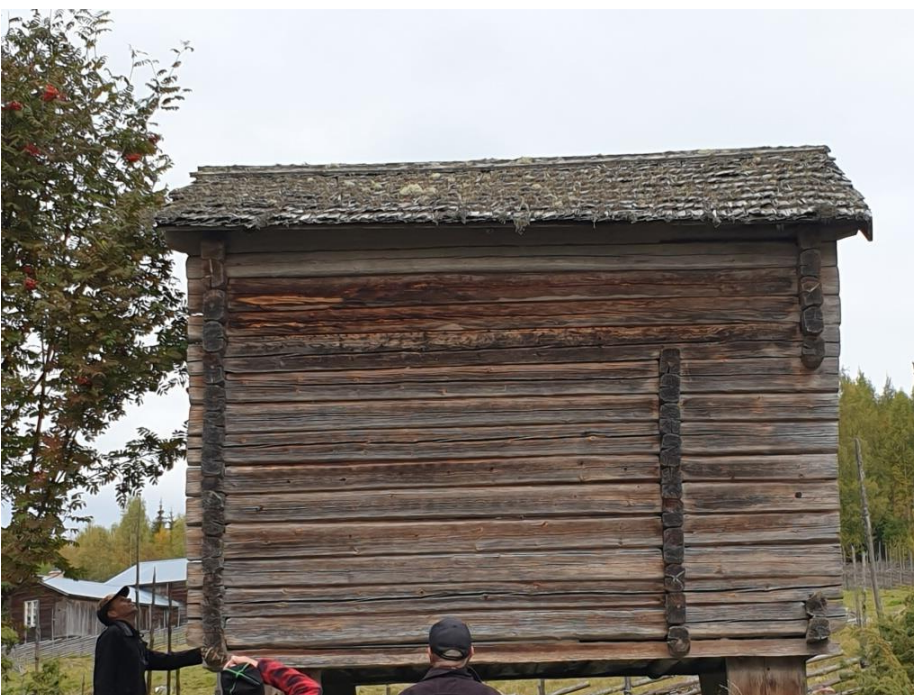
Det var visst fuktgenomslag genom spånet. Taket var bevuxet med mossor som håller fukt.

2021-09-18:
Spåntaket var bevuxet med mossa och började spjälka isär längs fibrerna.

- Taket lades om av fastighetsägarna med nytt maskinspäntat granspån. Maskinspänningen ger en spräckyta längs med fibrerna utan att dessa skärs av. Virket hämtades från Hagas skogsskifte på Slummeråsen. Spånen är 21 tum, dvs. ca 54 cm, långa med varierande bredd. Läggningsen gjordes i tre lager från vänster till höger med knivsidan ned och kärnan som överlappar ytveden. Även takfoten fick en trelagstäckning med entredjedels- och två tredjedelsspån. Spikningen gjordes med

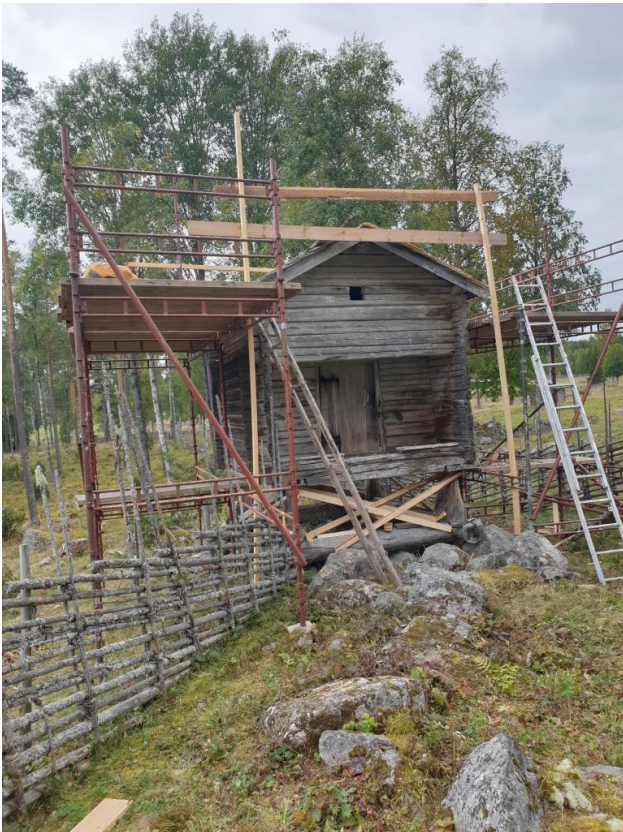
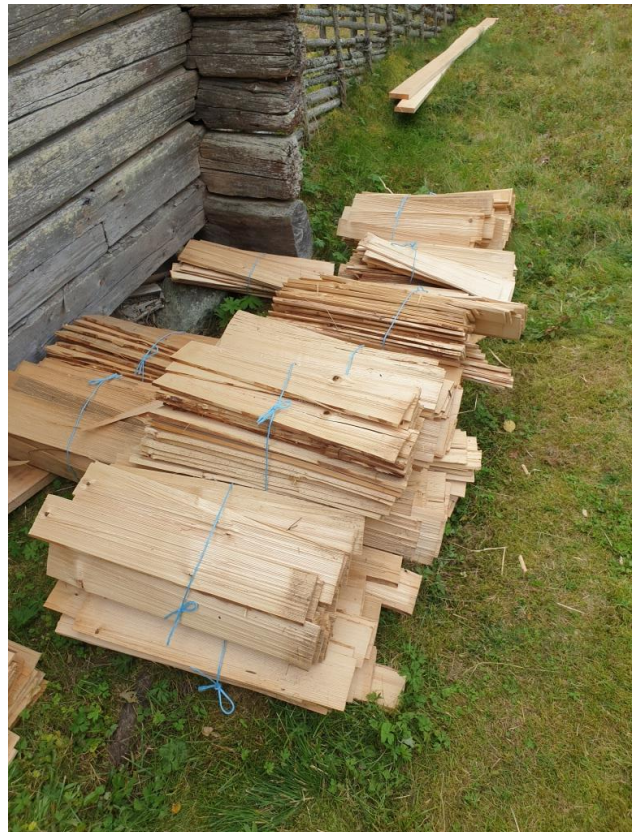
2022-09-09: Härbrets ena sida är omlagd medan arbetet med den andra ska påbörjas. Det nya maskinspantade granspånnet ligger i buntar. Det behöver inte blötas, utan är färskt nog att spikas utan att spricka.

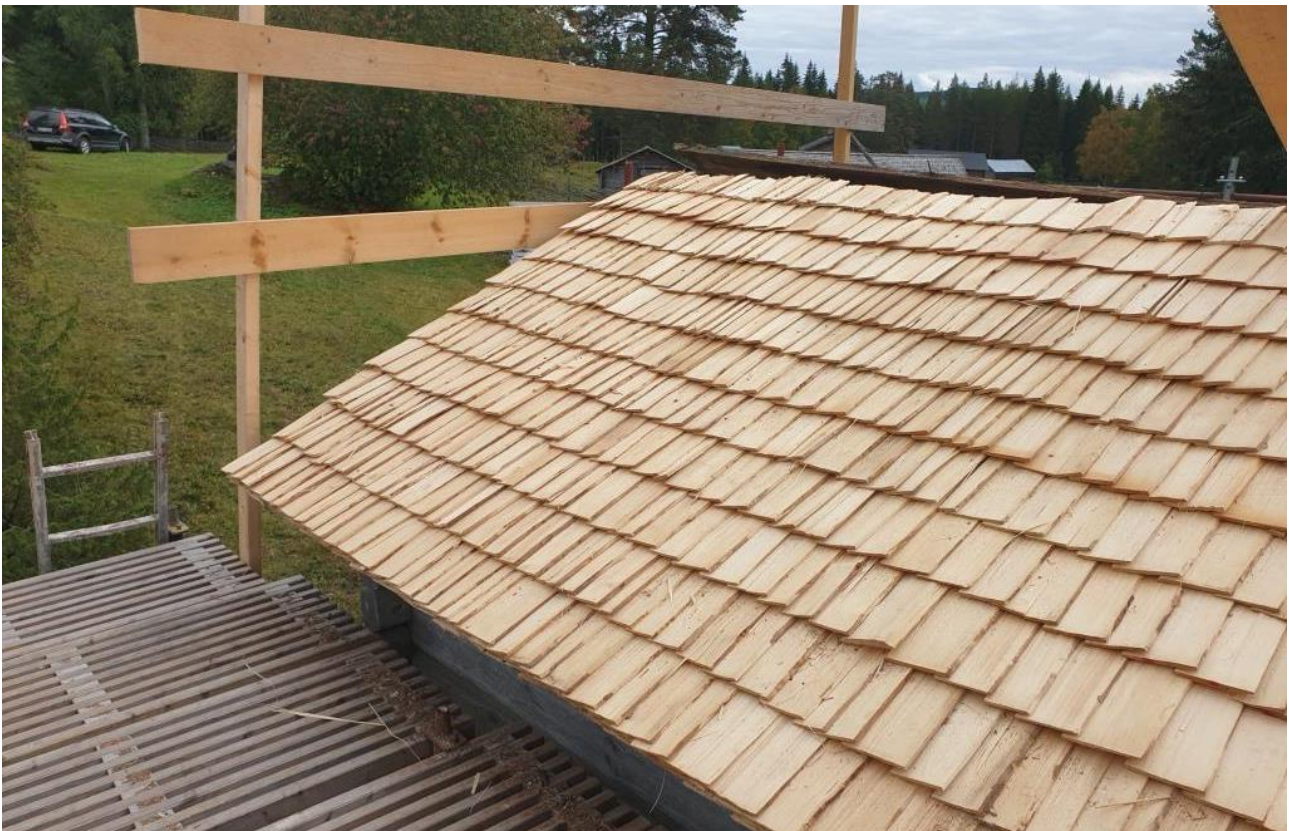
2022-09-09: Det övre, nordöstra, takfallet har lagts om.

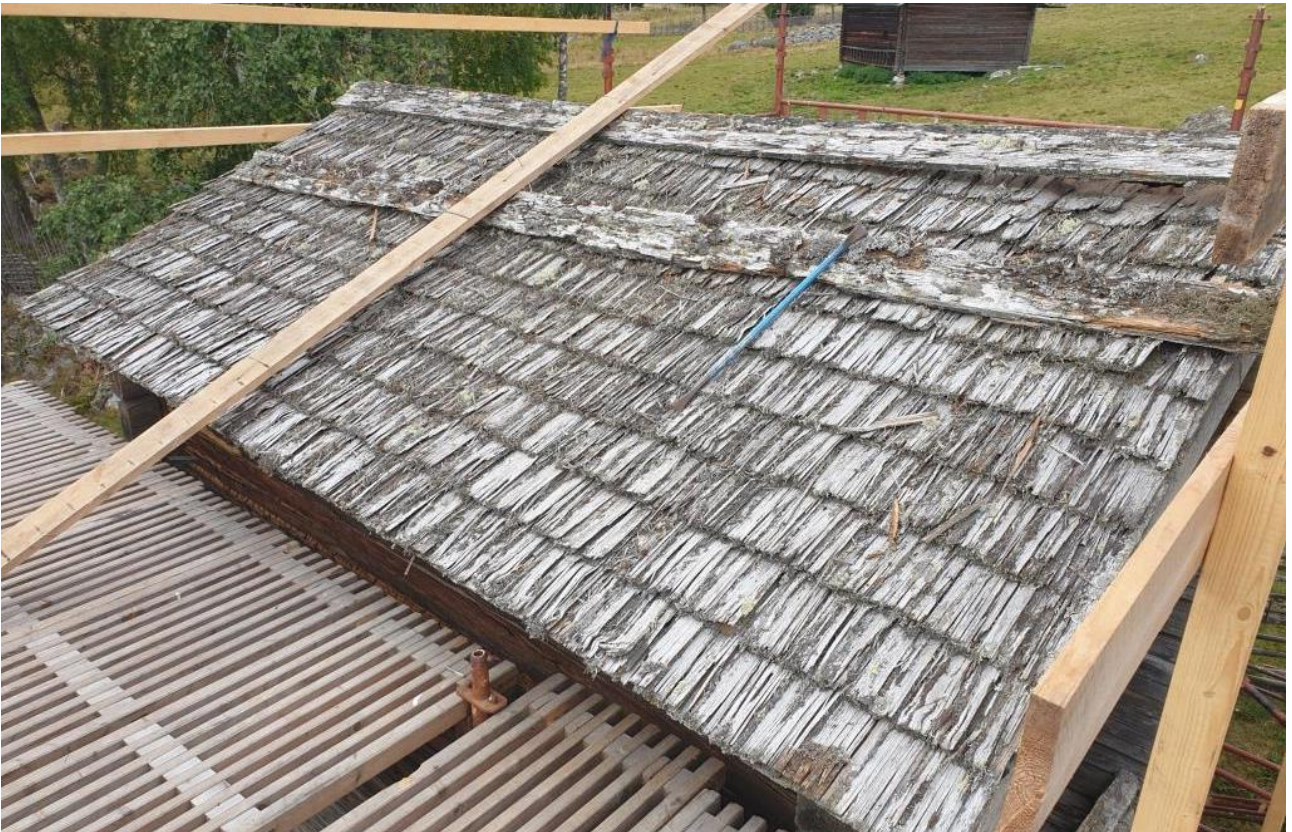
2022-09-09: Det nedre, sydvästra, takfallet ska läggas om. På taket ligger ett furuspån som handspäntats. Virket är taget ur en torraka.

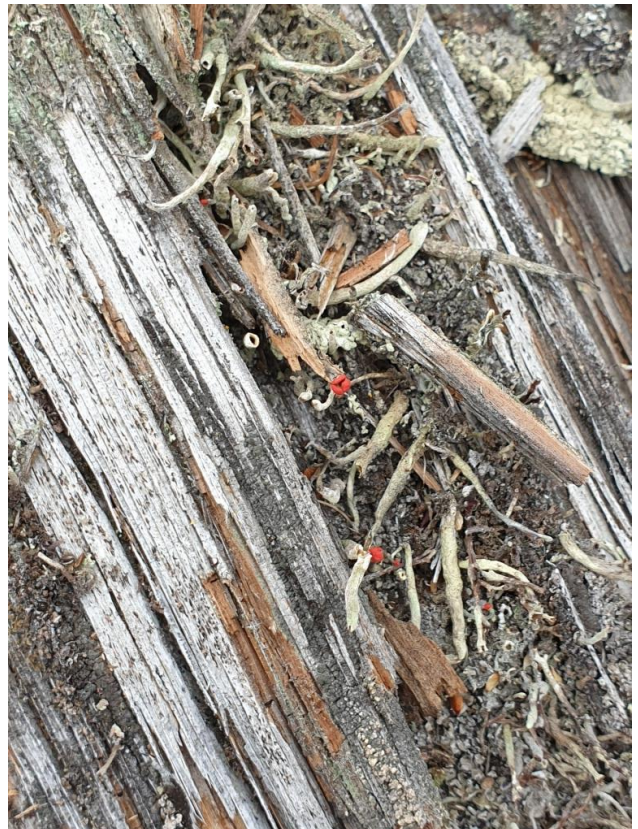
2022-09-09: Lav på taket, möjligen kochenillav vars röda fruktkroppar är karaktäristiska för arten.

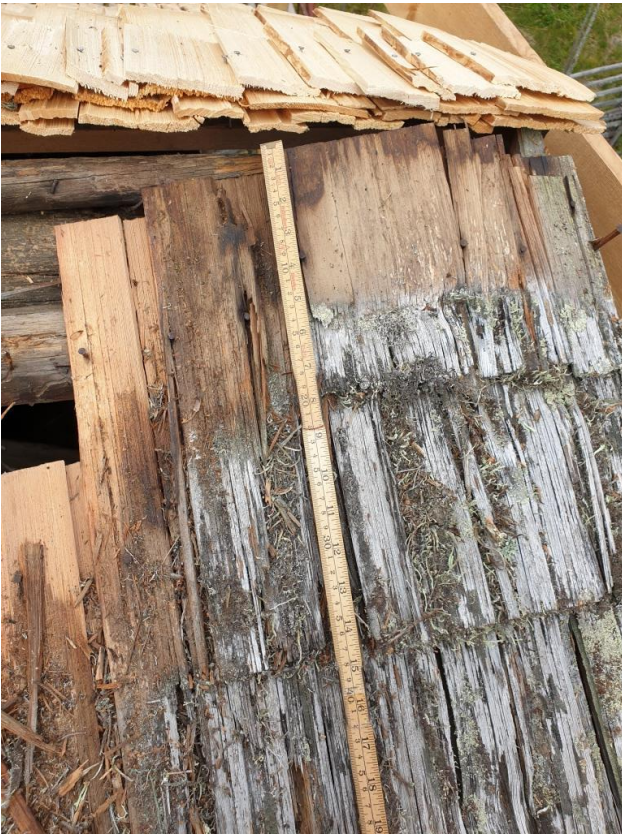
2022-09-09: Spänen var ca 53 cm långa.

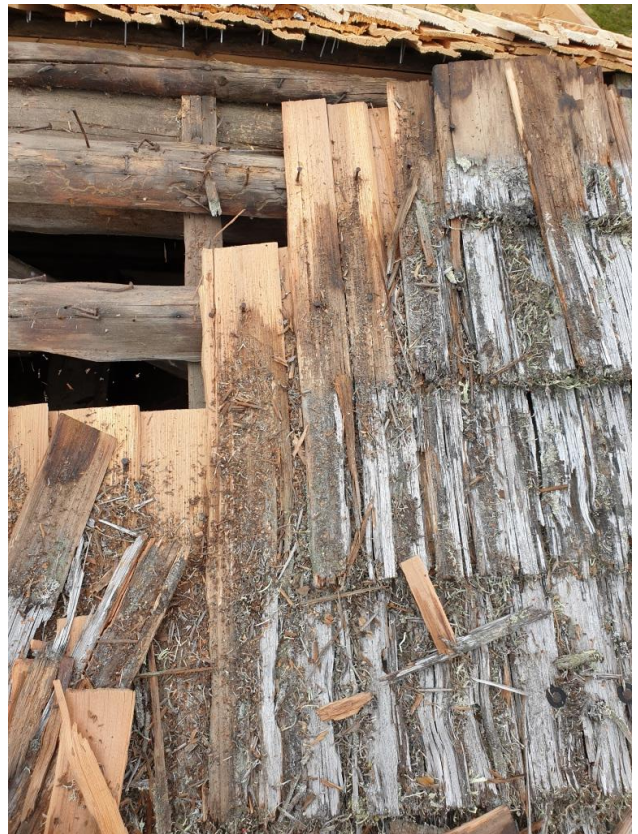
2022-09-09: Spänen ligger med trelagstäckning.

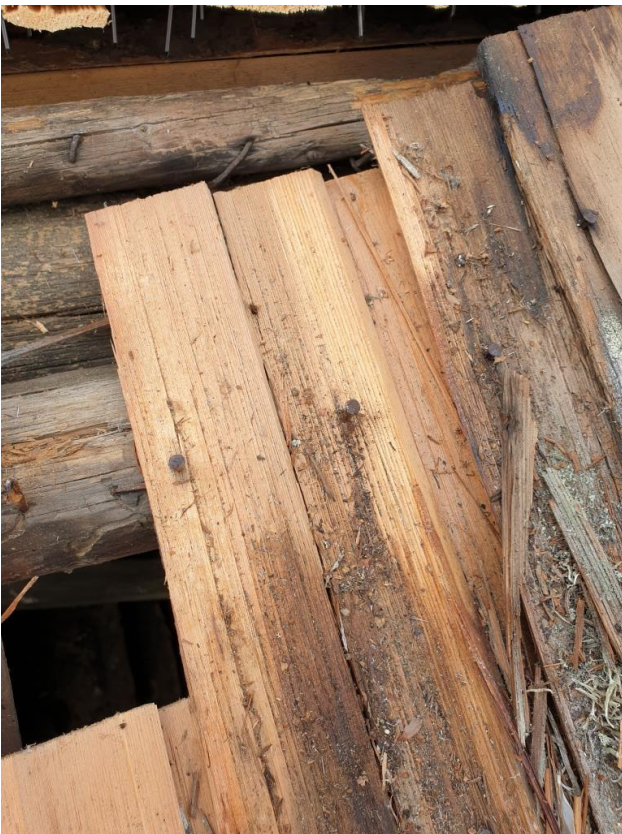
2022-09-09: Spänen är spikade med 2 ½ tum lång trådspik.

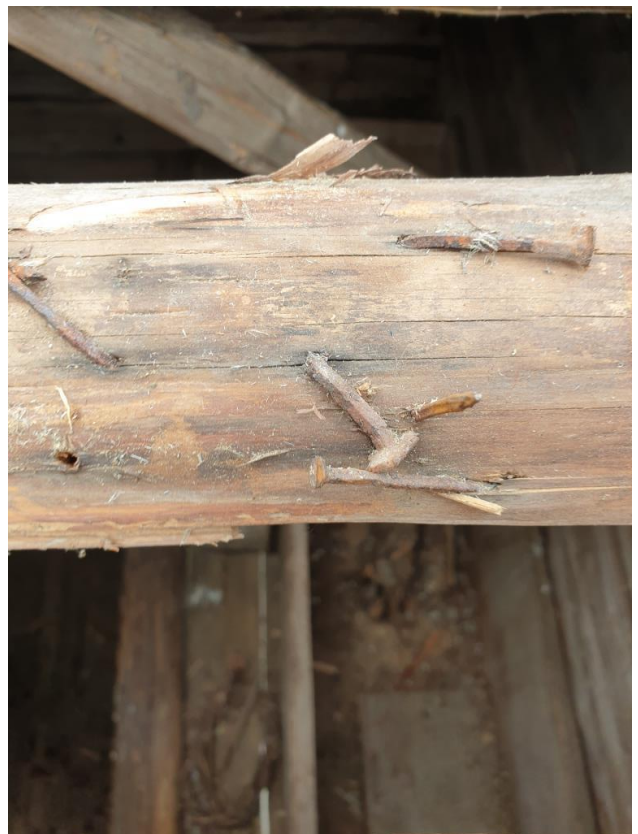
2022-09-09: I spånläkten finns äldre spik kvar från det spån som lades innan 1970-talet. Spiken berättar att vi nu spikar den tredje omgången spån på härbret (troligen nävertak innan dess).

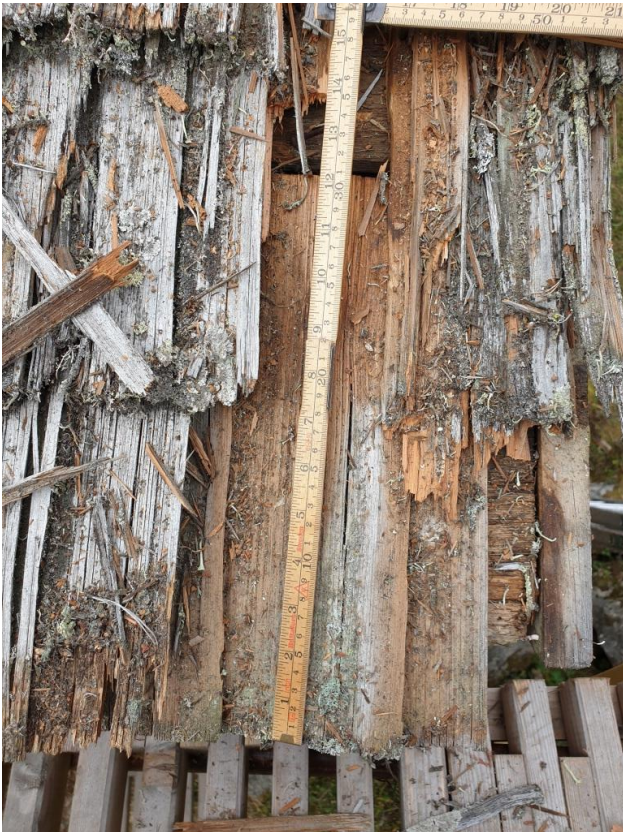
2022-09-09: Takfoten har ett två tredjedelars spån i botten.

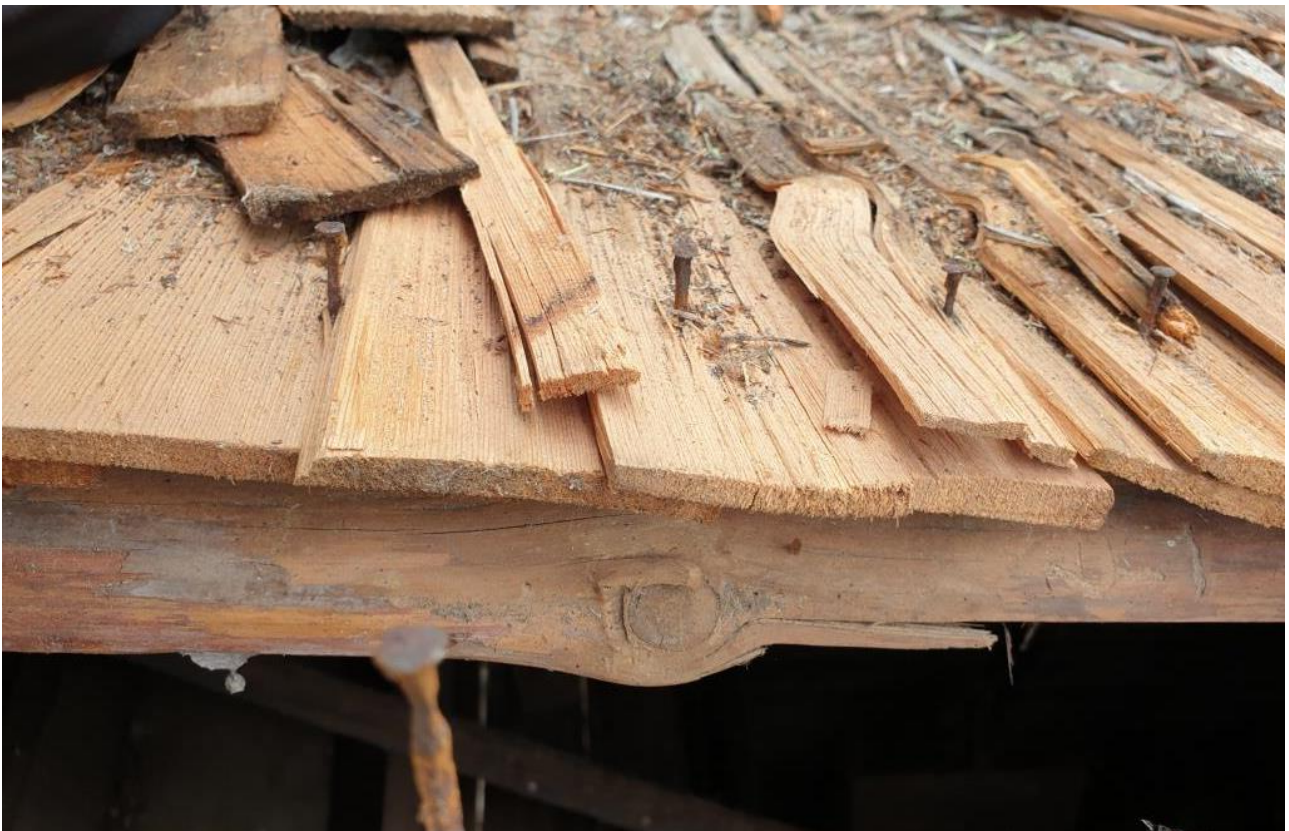
2022-09-09: Törrakespån är nästan rektangulära. Majoriteten låg med kärnan som överlappade ytveden. Knivsidan var vänd uppåt.

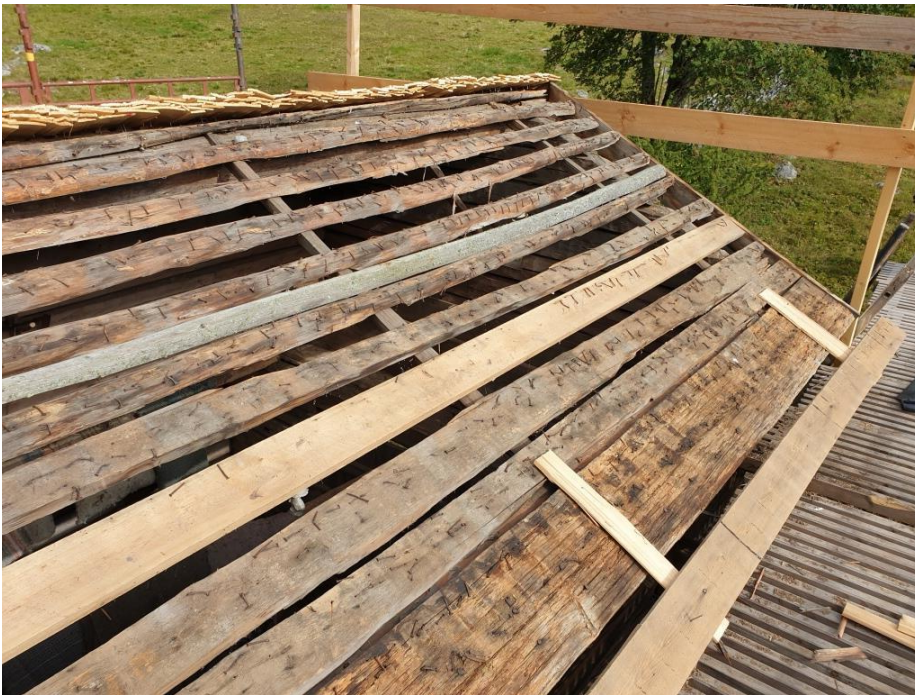
2022-09-10: Spikläkt av äldre, kluvna takbrädor.

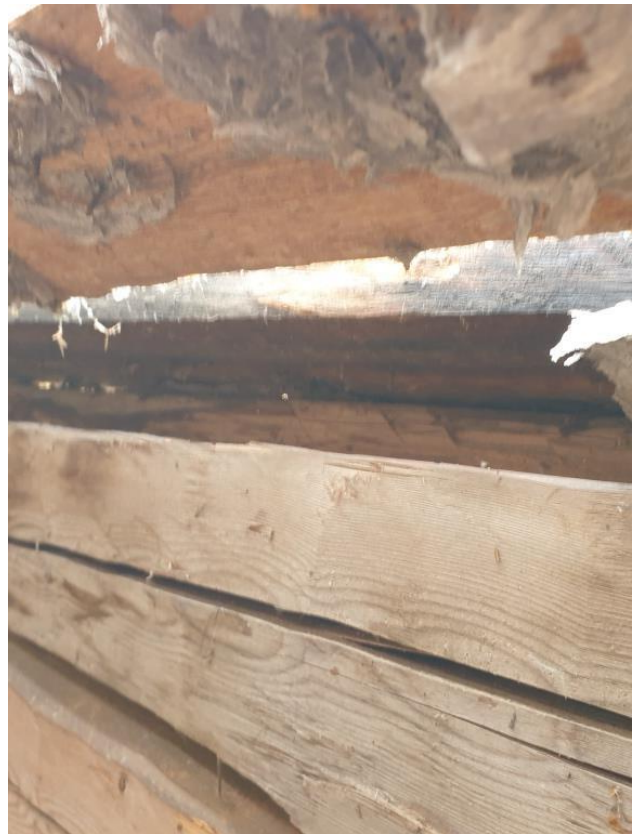
2022-09-10: Fals i väggbandet visar att det innan spåntaket var ett nävertak.

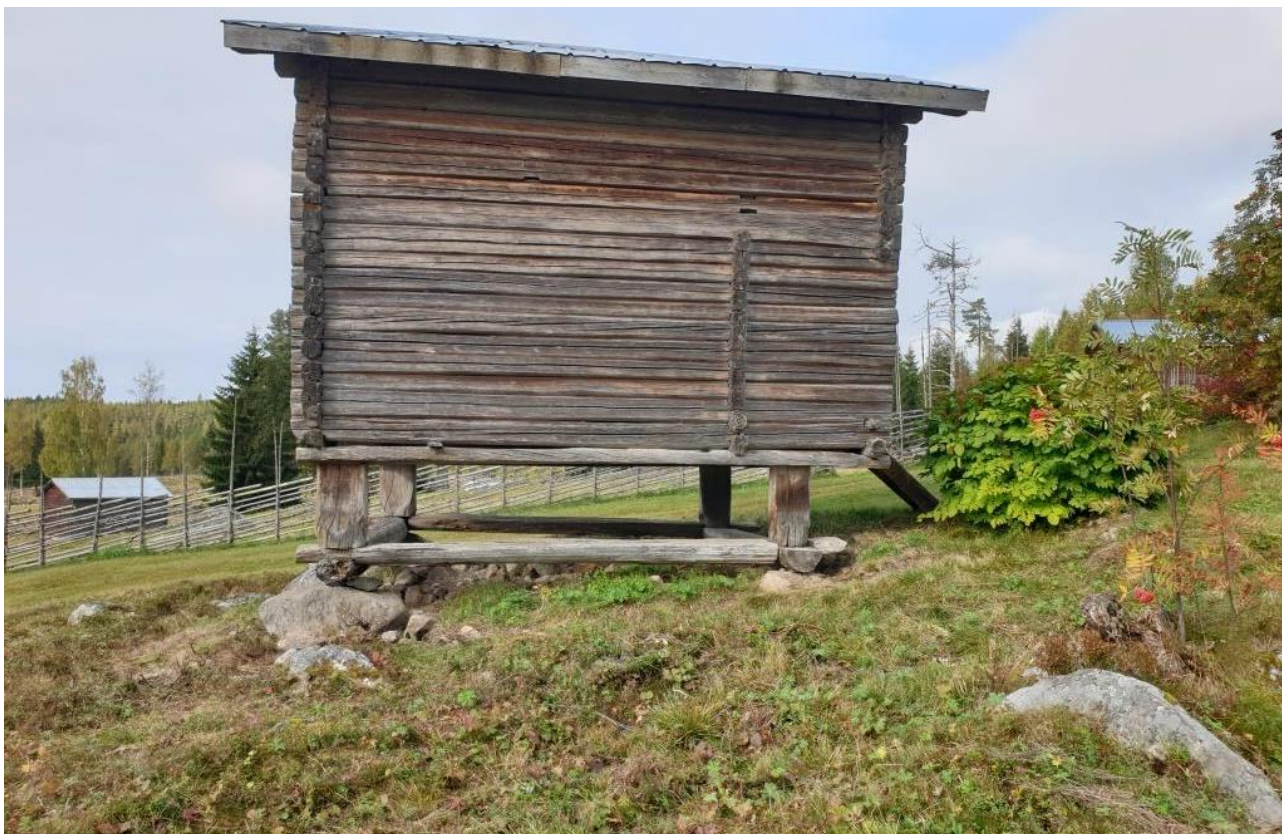
2021-09-18: Ett försök gjordes att rikta härbret 2021 men det lutade fortfarande framåt. Det var instabilt och inte möjligt att räta utan större insatser.

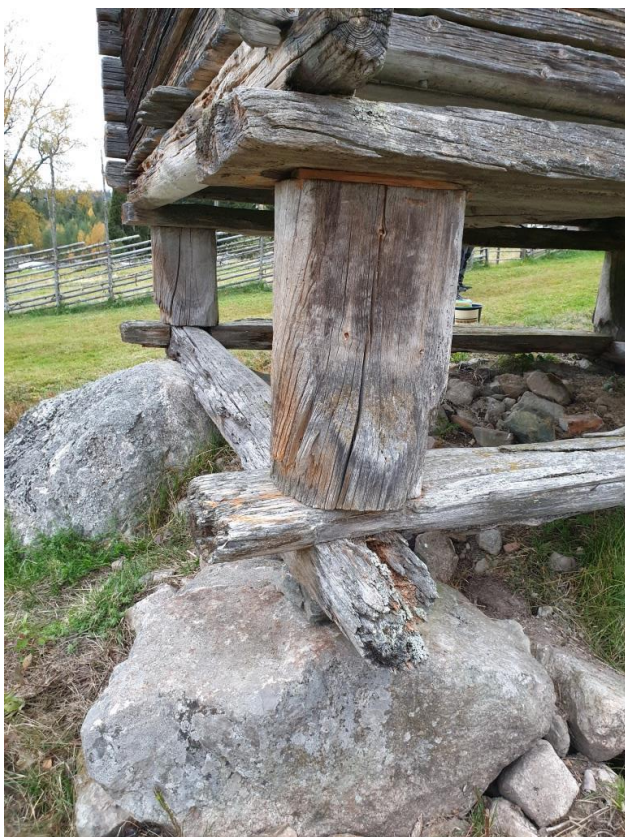
Det var rötskador i syllramen under gavel C som försvagade timrets bärkraft. Det var därför vanskligt att lyfta och räta härbret.

2021-09-28: I knuten, just där syllramen tar upp tryck, var stocken förstörd av röta.

- Härbret lyftes och pallades under så att hörnstolparna och syllramen under gavel C kunde lyftas ut. Delarna undersöktes och dokumenterades.
- Justering av mushyllan så att den ligger rakt under timmerväggen så att golvsåsar och stolpar hamnar i rätt position.
- Byte av syllram C. Ersättningsvirket var fura med hög kärnandel från en tórraka som fanns på fastighetsägarens skogsskifte. Det var viktigt att dimensionen överensstämde eftersom det var en barkad rundtimmerstock. Det var mindre rötskador i splinten och dessa delar av timret skars bort vid knuten CD.

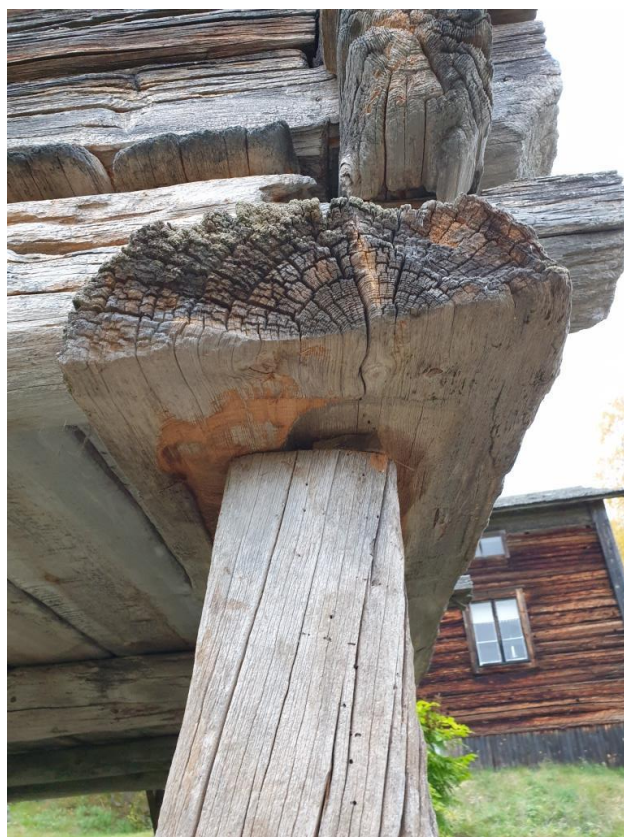
2021-09-28: Tryckmärken på undersidan av mushyllan visade att stolpen flyttats tidigare.

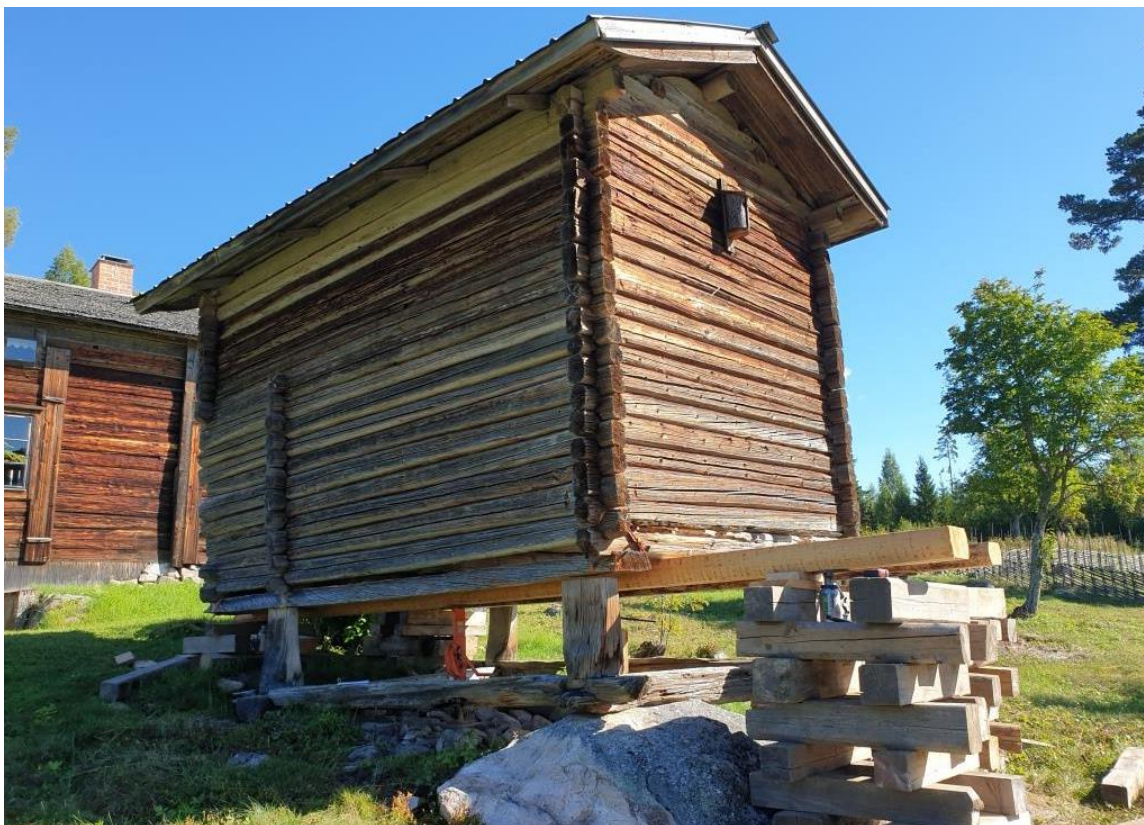
2022-08-24: Härbret pallades upp och lyftes med hjälp av långa timmerbalkar så att stolpar och syllram under gavel C kunde plockas bort.

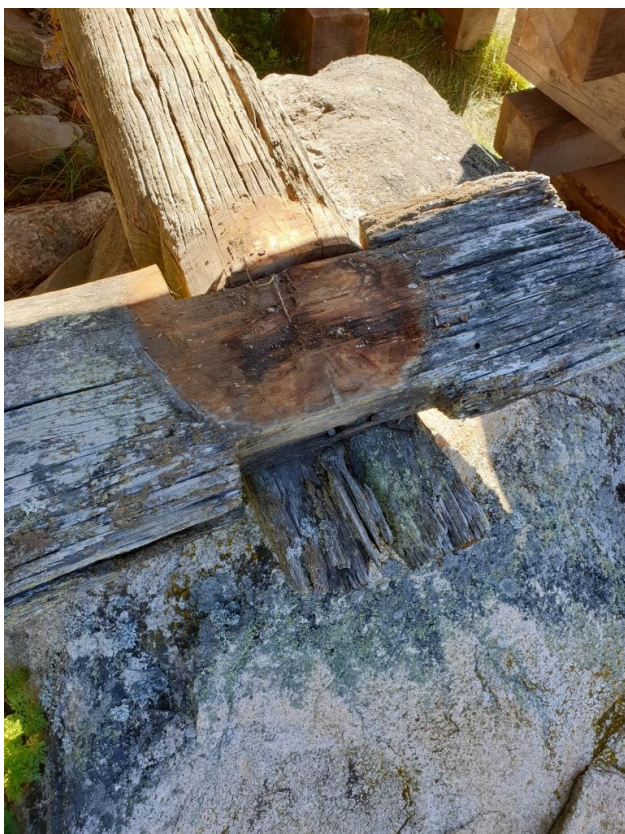
2022-08-24: Tryckmärken men inga spår av låsning mellan stolpe och syllram, hörn CD.

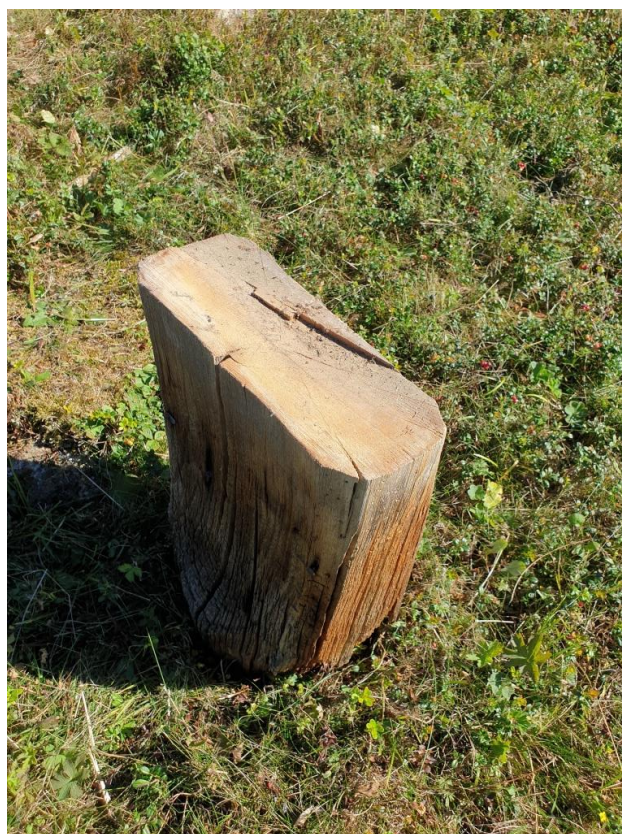
2022-08-24: Stolparna har anpassats med motorsåg vid något tillfälle.

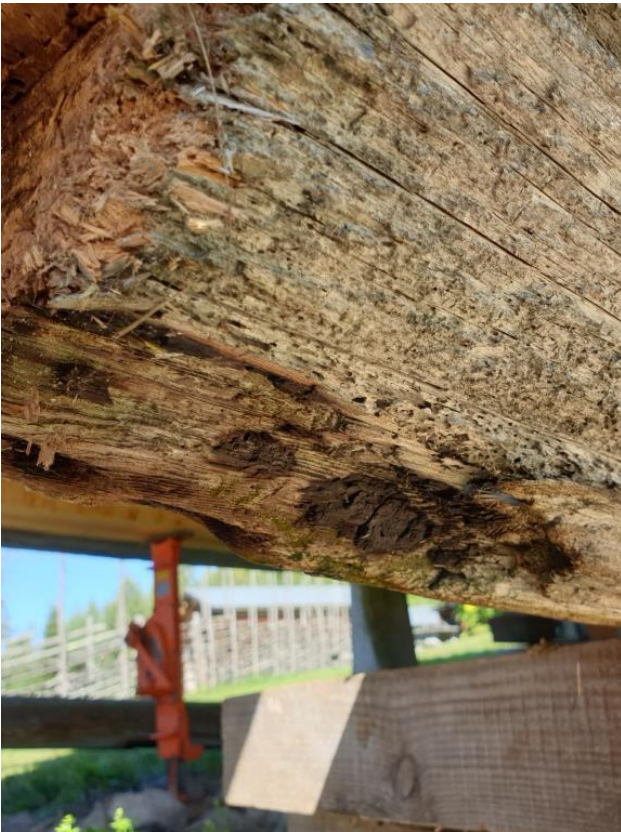
2022-08-24: Syllram B med spår av kol efter brand. Kanske brandskadan hjälpt till att bevara virket?

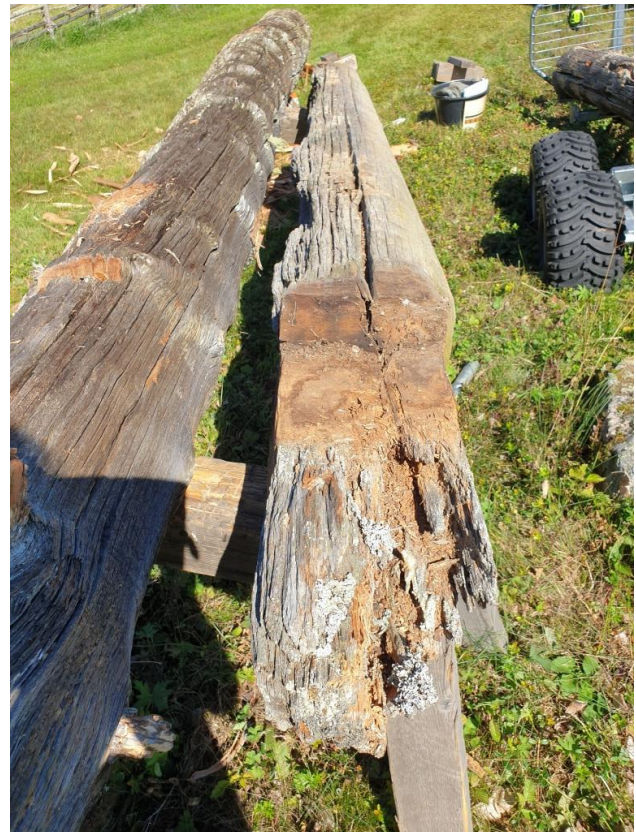
2022-08-24: Syllram C bredvid den ersättningsstock som ska användas.

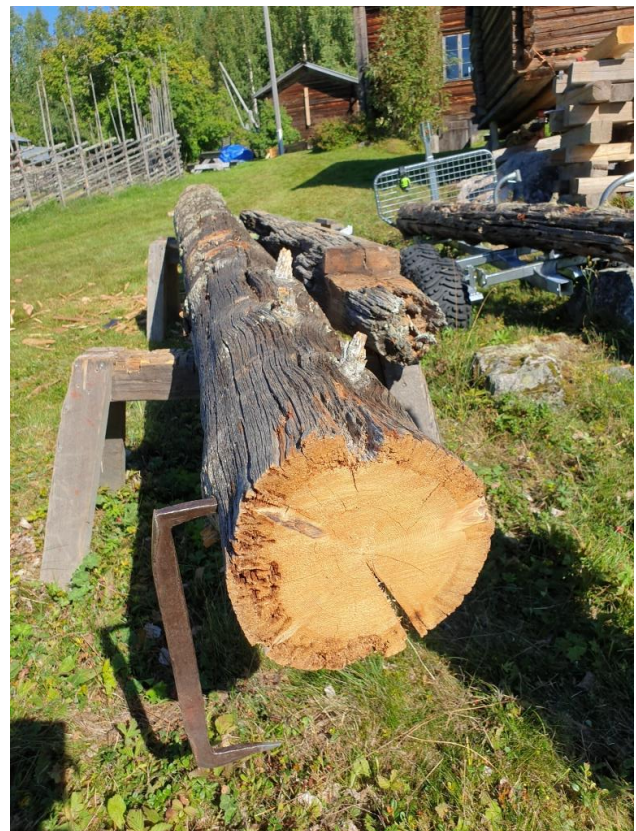
2022-08-24: Den nya stocken är en fura som har dött på rot. Kärnandelen är stor.

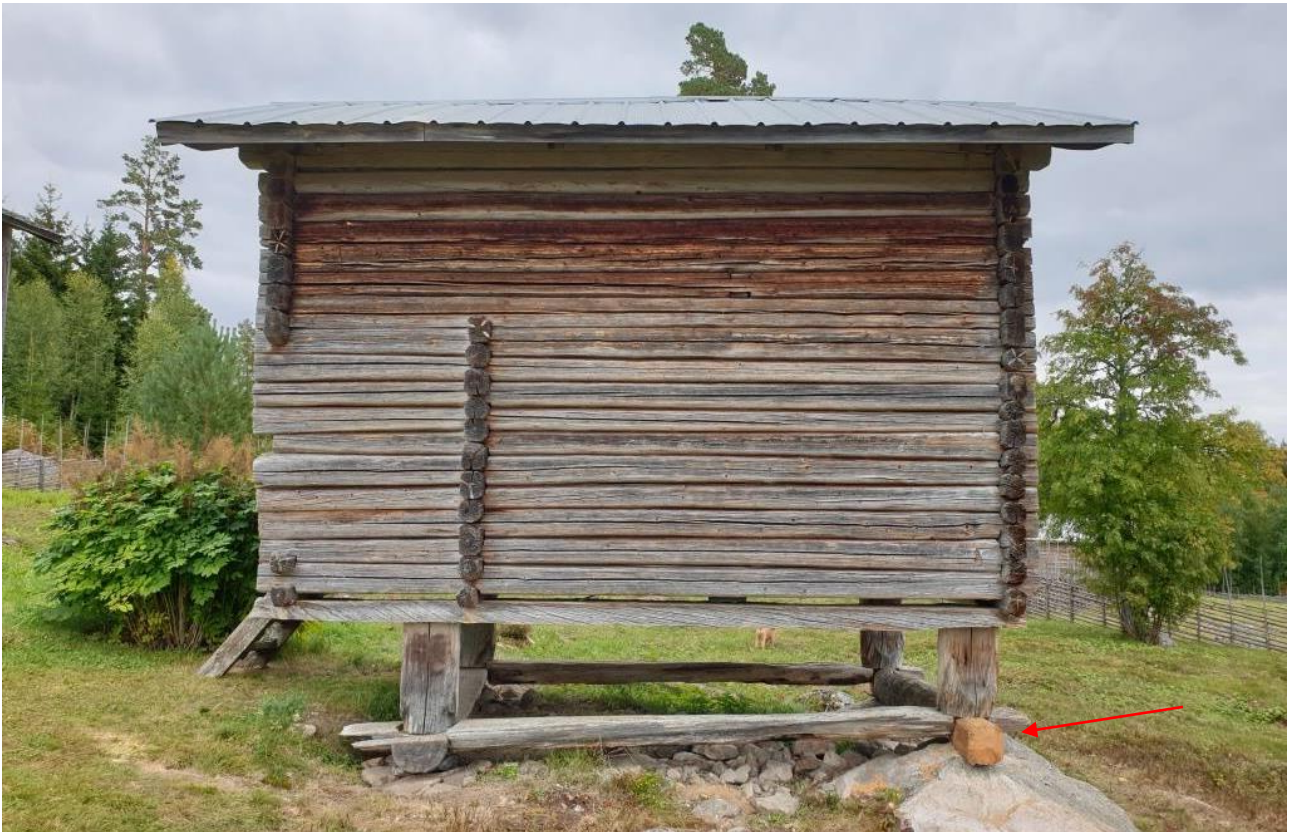
2022-09-09: *Slutbesiktning* Härbrets syllram C, baksidesgaveln, har bytts ut och grunden justerats så att mushyllan ligger i våg på långsidan D.

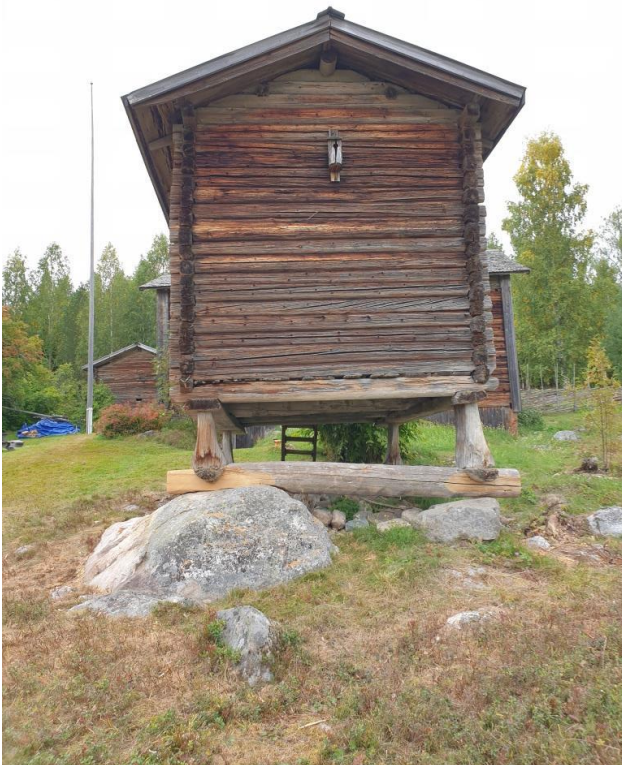
2022-09-09: *Slutbesiktning* Böjningen, "kuven", på stocken passade bra med anläggningen mot stenen.

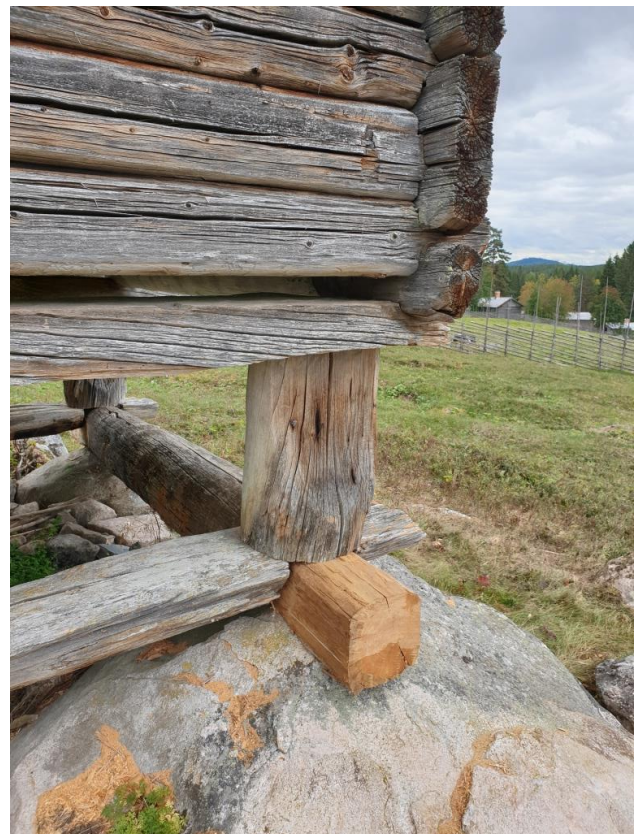
2022-09-09: *Slutbesiktning* Stocken var en tårraka, en fura död på rot. Det var mindre rötskador i splinten som fick tålas bort.

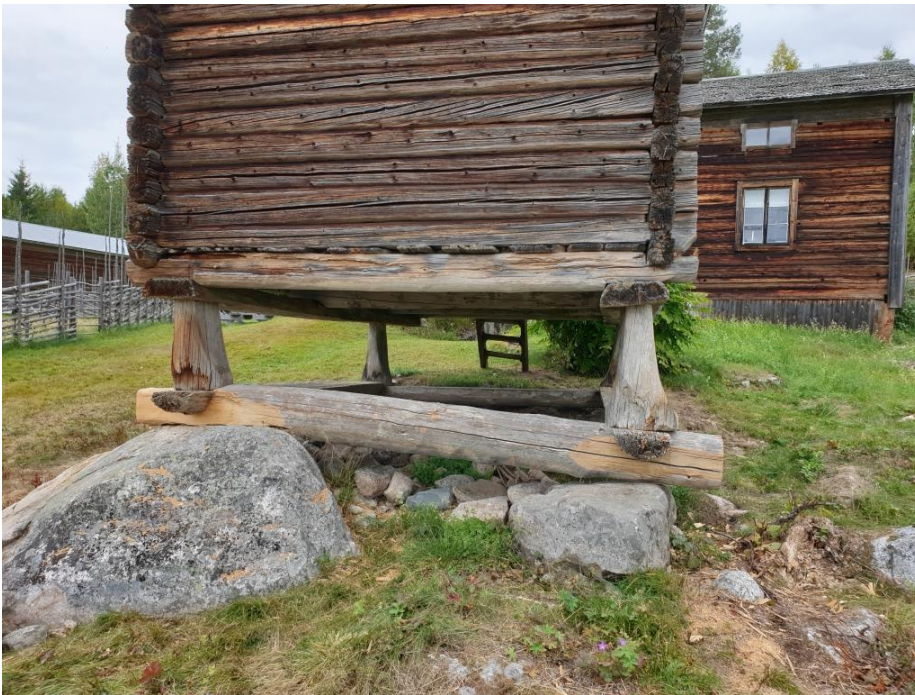
Det är bara att konstatera att underredet inte är rakt eller ligger i våg, utan lutar åt olika håll. Hörnstolparna är olika långa så det kommer aldrig att gå att få till ett rakt underrede.

2022-09-09: *Slutbesiktning* Underredet är inte rakt eftersom stolparna är olika långa. Byggnaden står i våg medan underredet och grundstenarna har fått anpassas efter stolparnas längd.

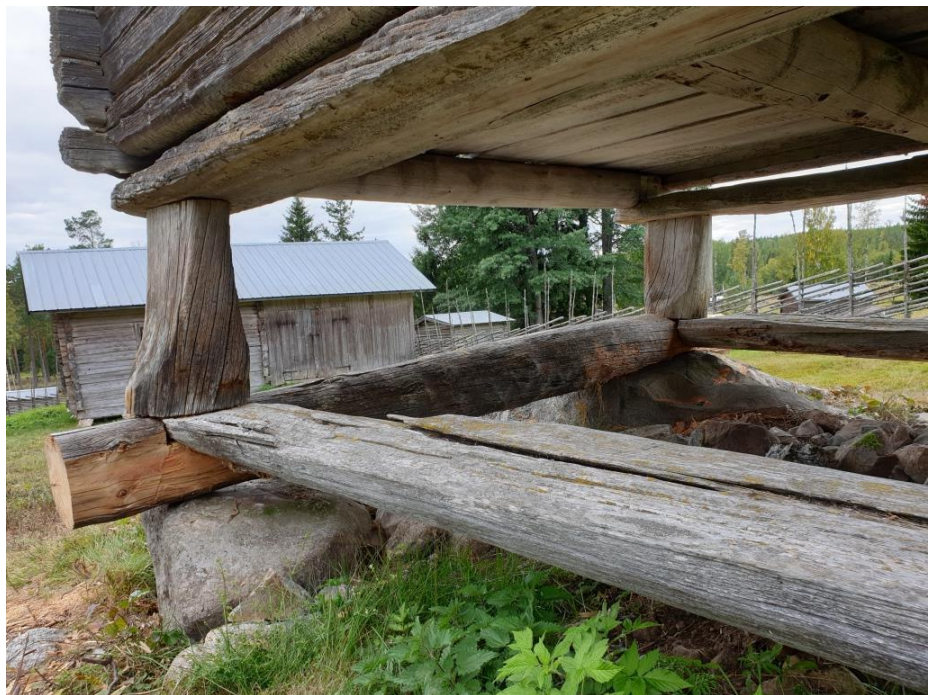
2022-09-09: *Slutbesiktning* Den nya syllramen vilar mot befintlig grundsten. Anliggningsytan är så liten som möjligt för att virket inte ska suga upp den fukt som rinner på stenens plana ovansida.

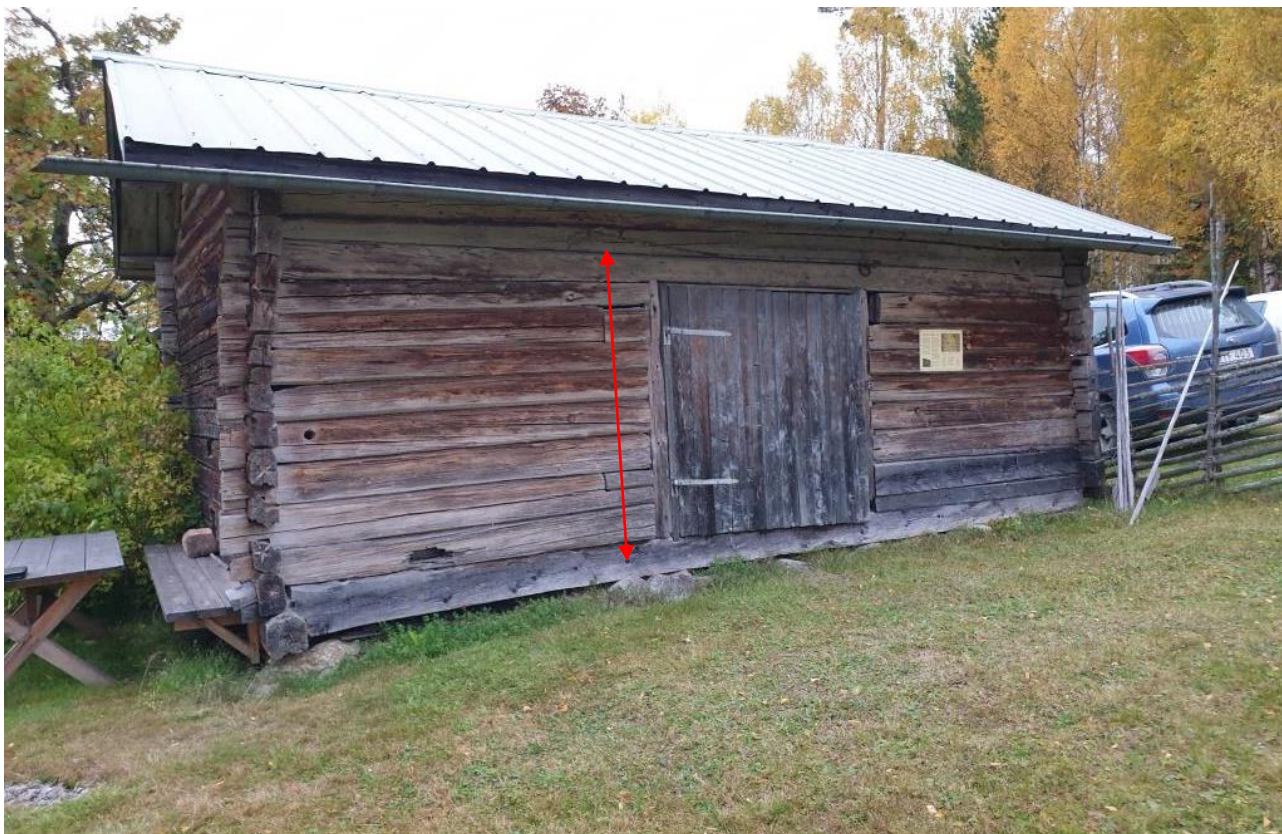
Vedboden står i ett sluttningsläge på mjuk mark som bidrar till rörelse i stommen. När ved staplas mot väggarna invändigt påverkas stommen eftersom väggarna trycks ut. Dörrgåten har inte lyckats hålla ihop väggen.

2021-09-28: Vedboden hade halkat iväg i hörn AB. Följare skulle placeras på insidan av långsidedörrarna för stabilisering av väggen.

- Vedbodens stomme lyftes och riktades.
- Byte av syll A1 och väggstock A2 från dörröppningen till hörn AB.
Ersättningsvirket var fura med förhållandevis hög kärnandel som bilades med yxa på in- och utsidan.
- Två invändiga följare placerades på var sida om dörröppningen på långsidan A, mot

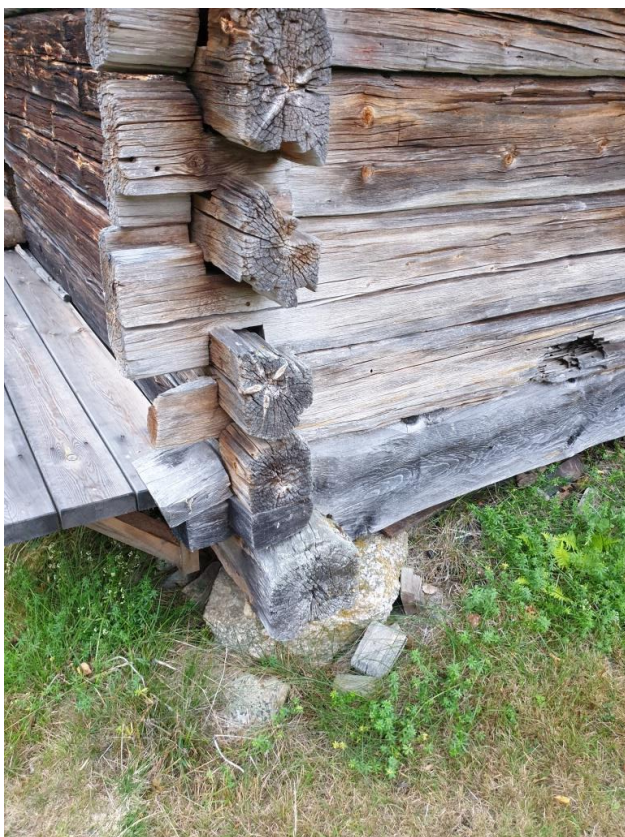
Gamla skador försvagar knutarna. Åtgärder, med syllbyte, har utförts tidigare.

2021-09-28: Knutarna är svaga, delvis eftersom det är äldre timmer som har huggits om och återanvänts.

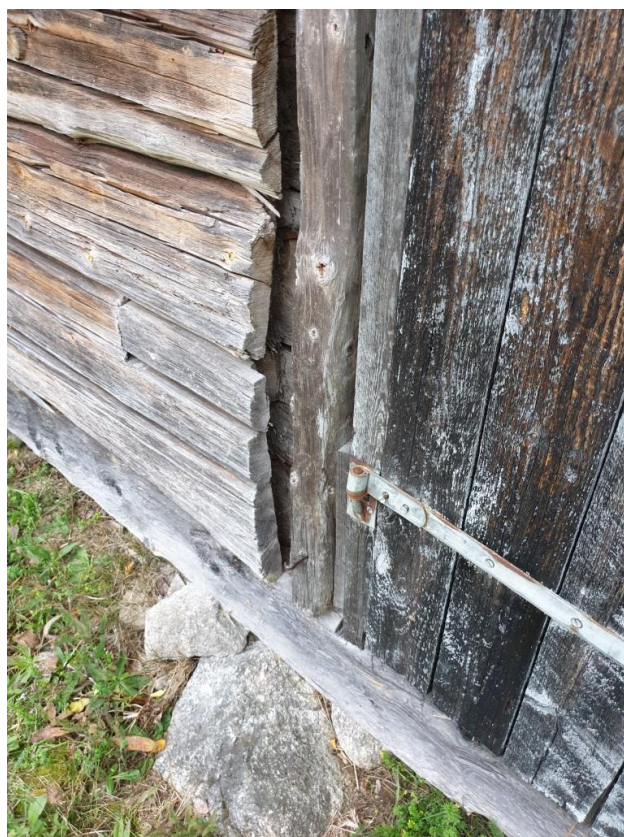
2021-09-28: De invändiga följarna kommer att låsa timmerstommen efter att den rätats.

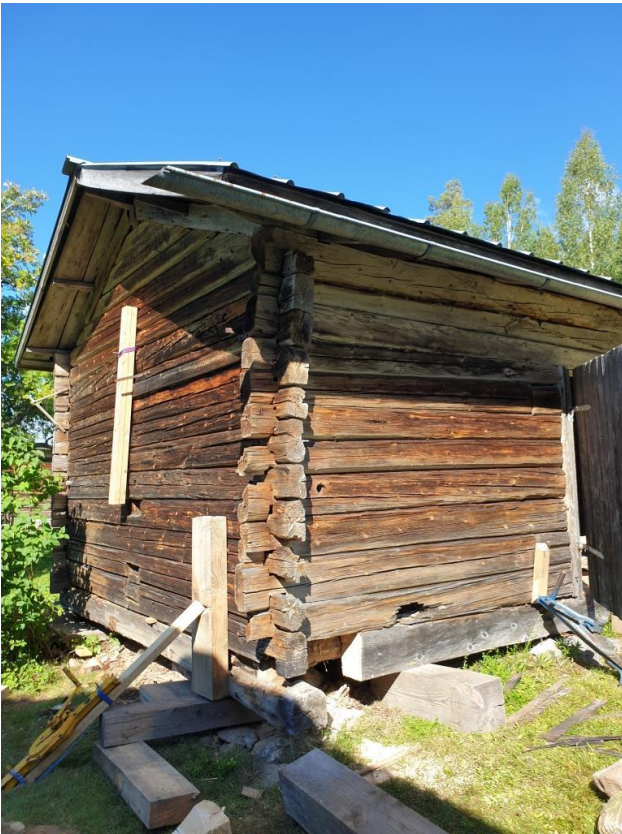
2022-08-24: Pågående arbete med vedboden.
Tryck och mothåll för att kunna rikta den.
