2022-10-10 Slutrapport för antikvarisk medverkan vid diverse restaureringsåtgärder på

VÅSBO FÄBODAR

Kulturresevat

Länsstyrelsens diarienummer 8744-2021

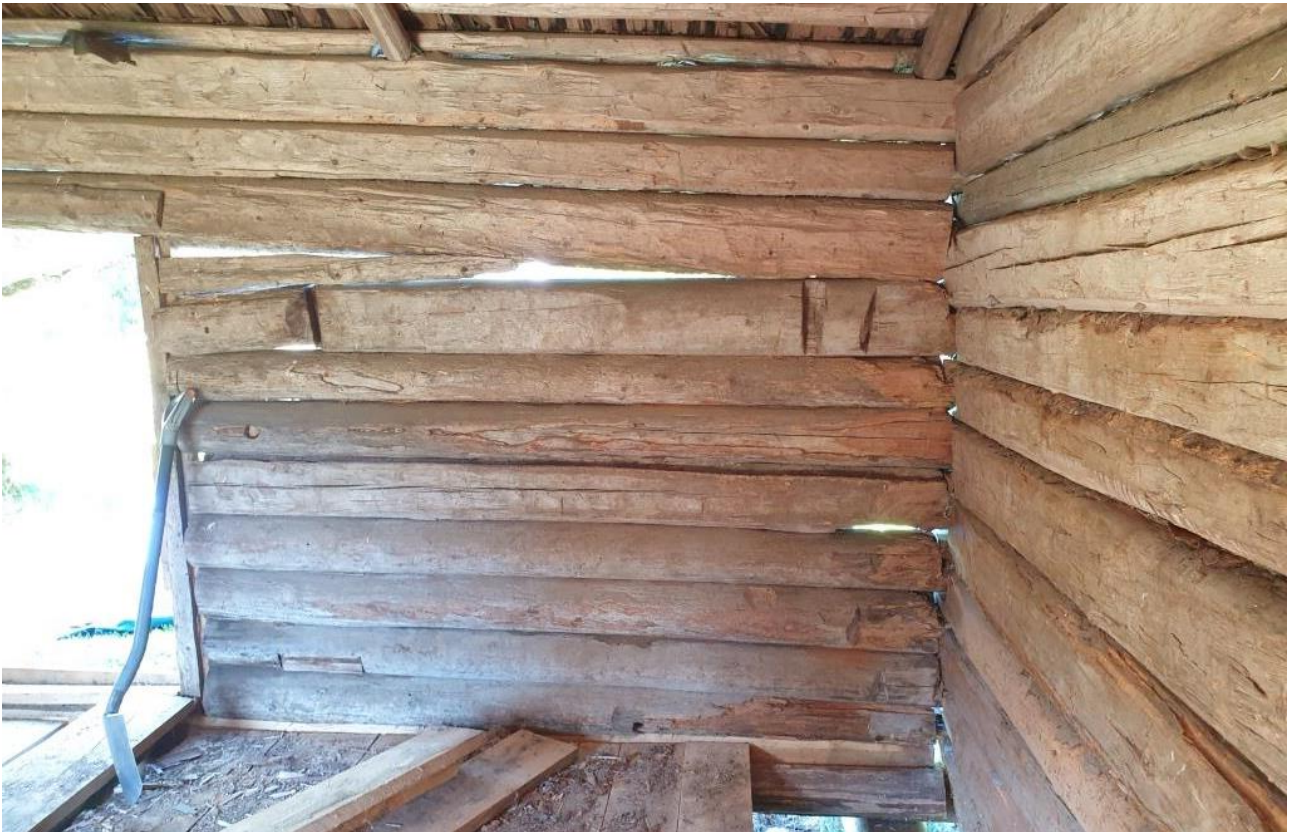
2022-08-24: Vi beslöt att följarnas insida skulle anpassas så att rundtimmerstockarna fick ha kvar sin rundning inåt. Det är svårt att få tryck mot följaren annars eftersom det är både rundtimmer och bilat timmer.

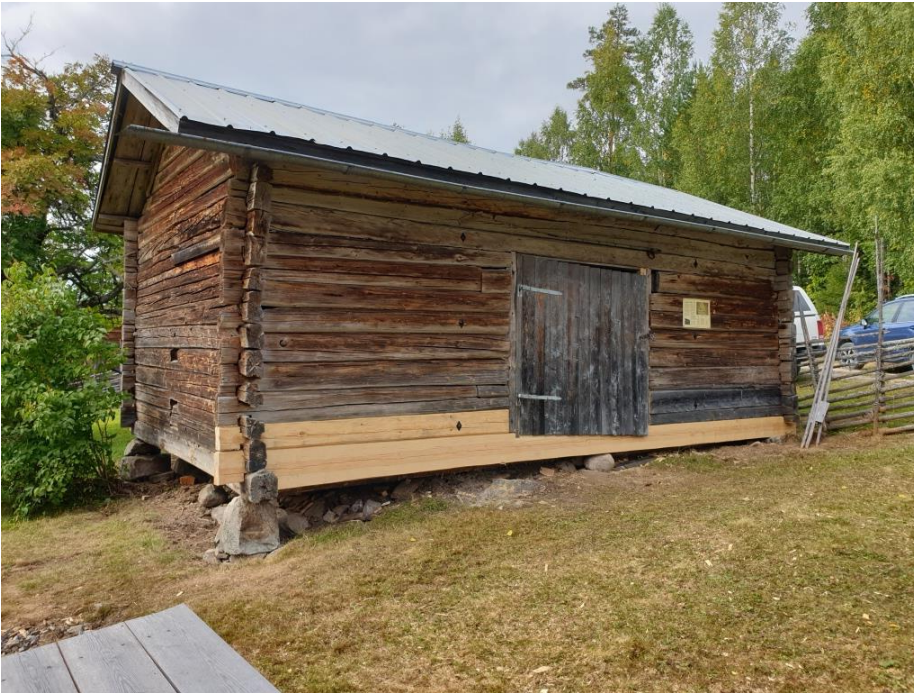
2022-09-09: *Slutbesiktning* Stommen har lyfts och riktats. Syll A1 och del av A2 har ersatts med nytt bilat furuvirke.

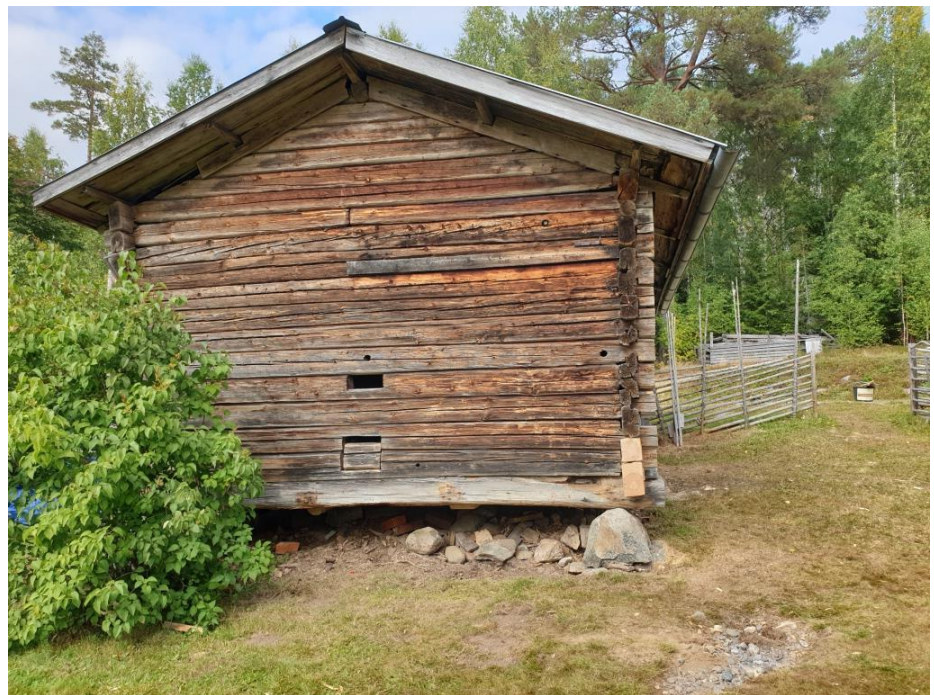
2022-09-09: *Slutbesiktning* Vedboden efter lyft och syllbyte.

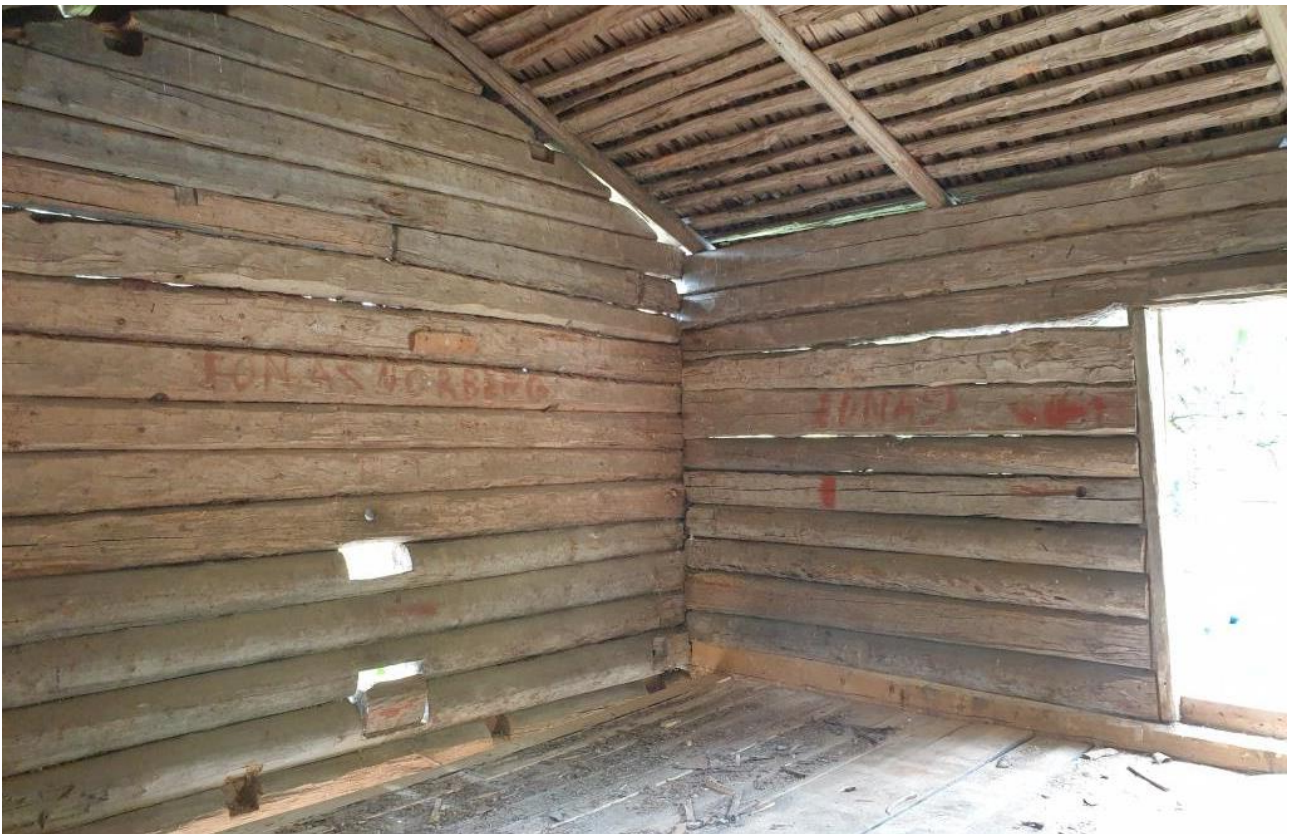
2022-09-09: Slutbesiktning Vy mot hörn BC efter lyft och riktning.

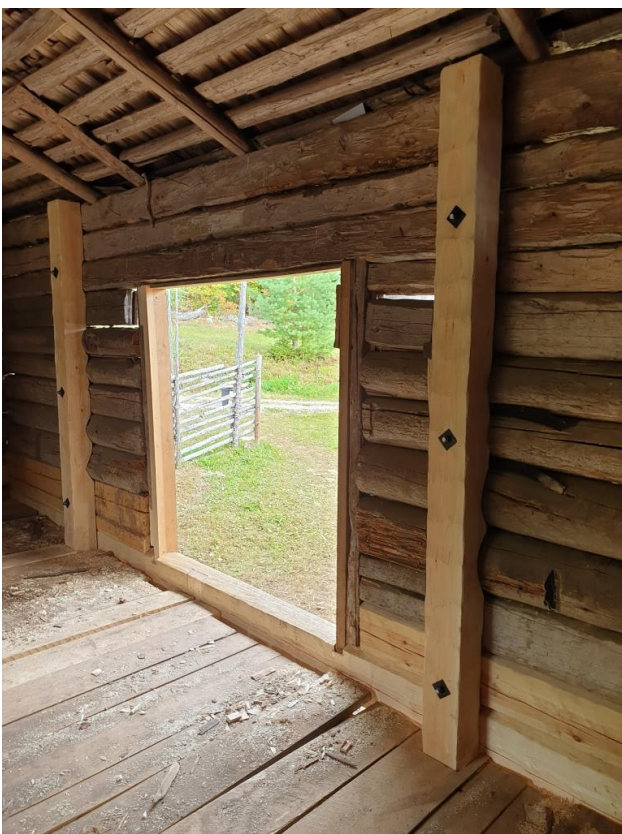
2022-09-09: Slutbesiktning Invändiga följare på var sida om ingången på långsidan A.

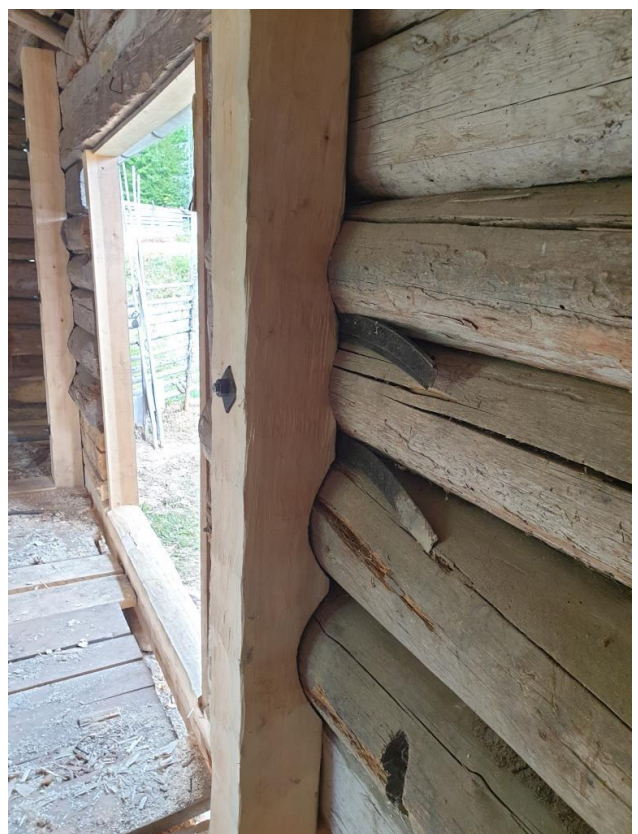
2022-09-09: Slutbesiktning Följarnas insida formades efter väggens ojämnheter istället för att väggen skulle huggas slät efter följarnas form.

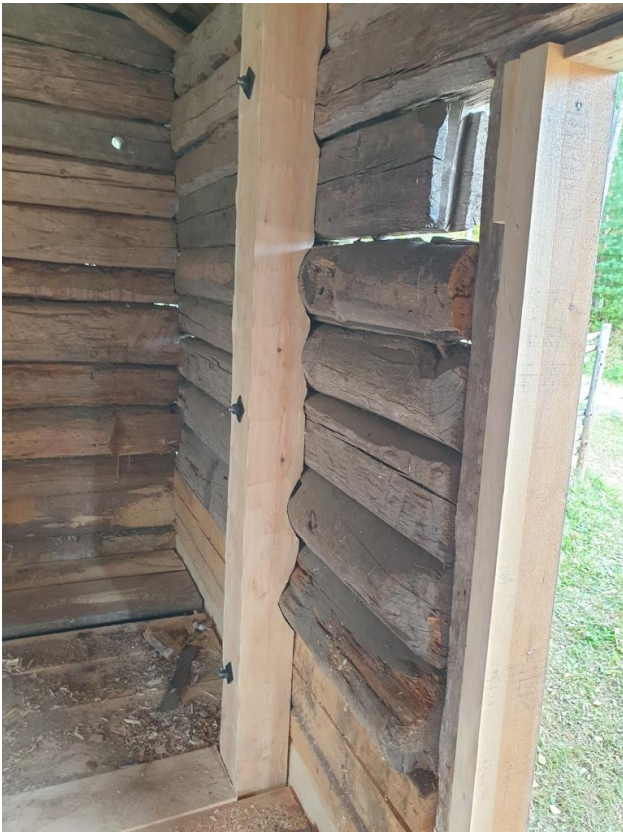
2022-09-09: *Slutbesiktning* Följare mot hörn DA. Den sågade brädan (öppningens gåt) byttes ut.

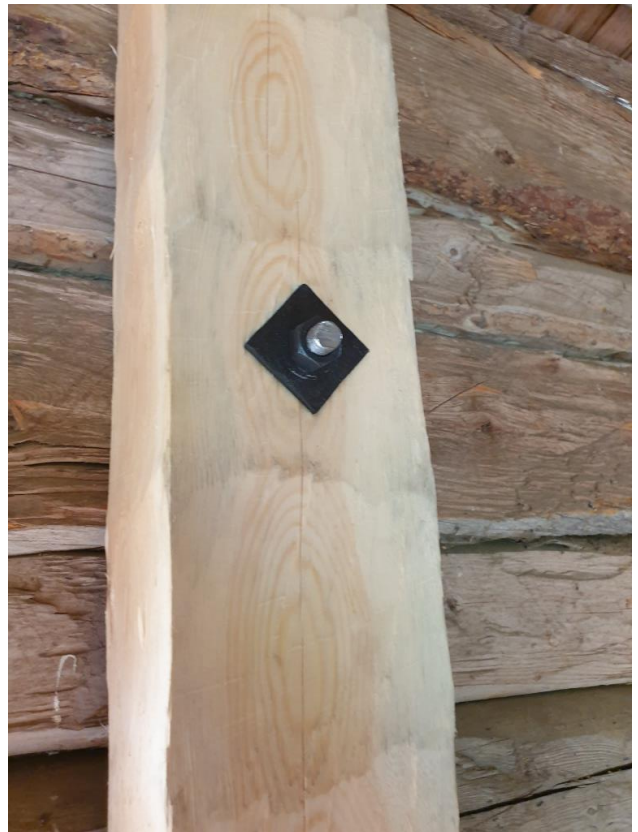
2022-09-09: *Slutbesiktning* Mutter och gängstång på insidan.

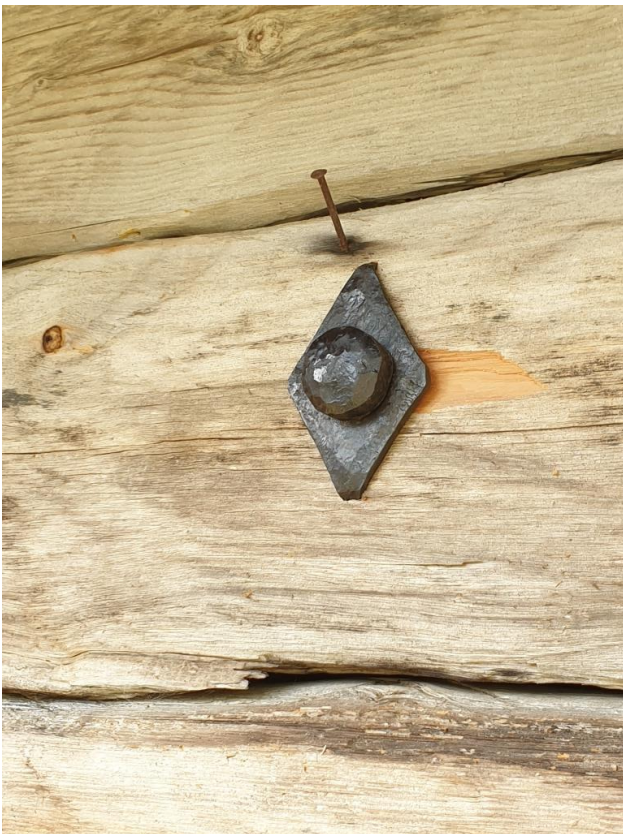
2022-09-09: *Slutbesiktning* Smidd bricka på utsidan med nabbar som hindrar den att rotera.

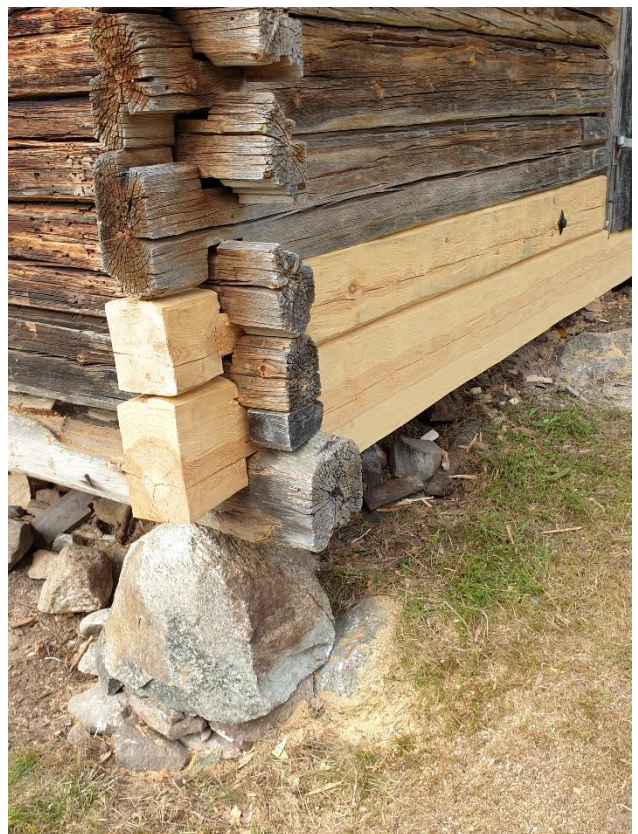
2022-09-09: *Slutbesiktning* Hörn AB med nytt timmer. Knutändar med huggen yta.
