2023-10-09 Slutrapport för antikvarisk medverkan vid åtgärd på Lassas vallstuga och Hagas bärbre på

Våsbo fäbodar

Kulturresevat

Slutrapport

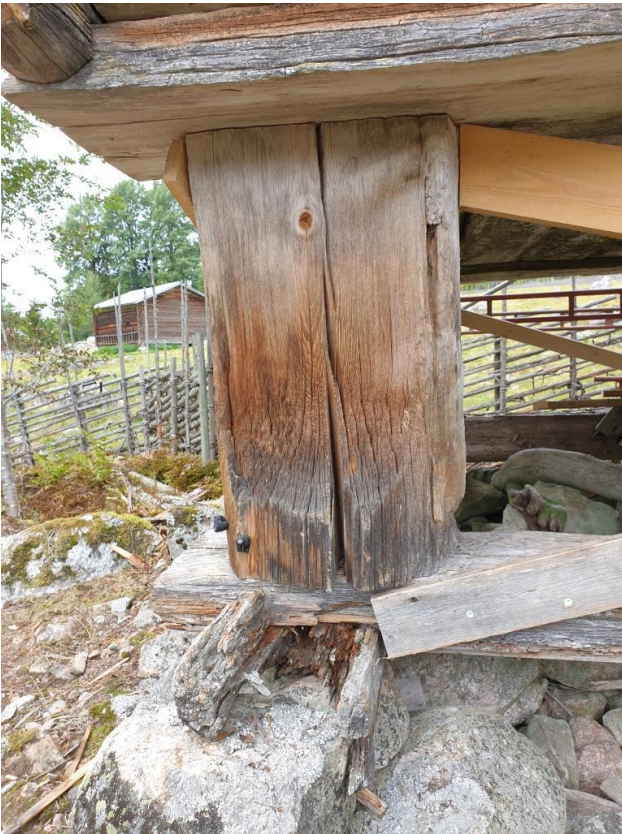
Rötskada i syllramens hörn BC. Skadan är placerad inne i stocken så det omgärdande höljet är fortfarande bärande. Skadan är koncentrerad till stockens ytterände, medan den är frisk i resterande del och i hörnet mot CD.

2022-09-09: Det var rötskador i den bakre syllramens ena hörn.

- Grundstenarna justerades så att underredet vilar stabilt och belastar grunden i alla hörn.
- Rötskadan i hörn BC åtgärdades genom en lagning där befintlig frisk del av syllramen sparades, medan en ny knutskalle tillfördes. Knutskallen skarvades ihop, in i den friska delen av stocken.

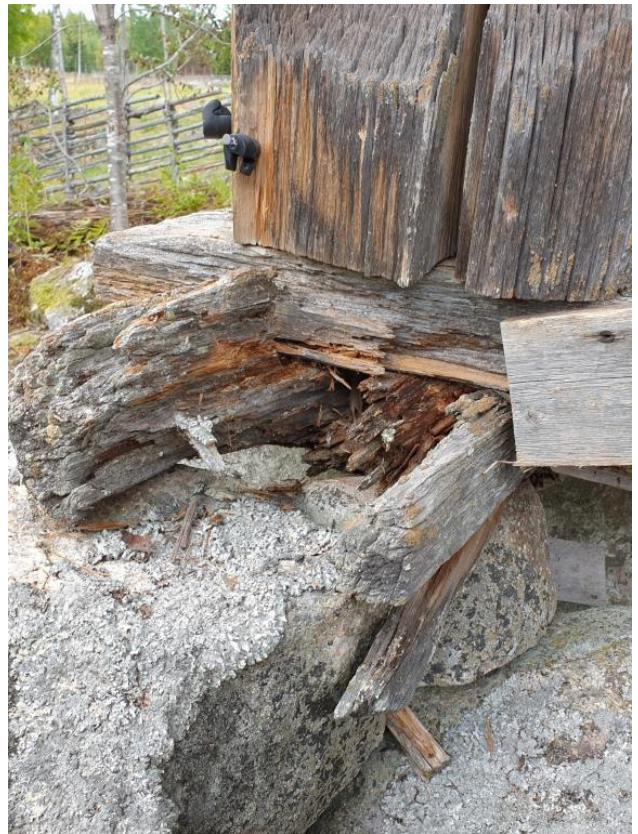
2022-09-09: Rötskadan gör att timret pressas samman.

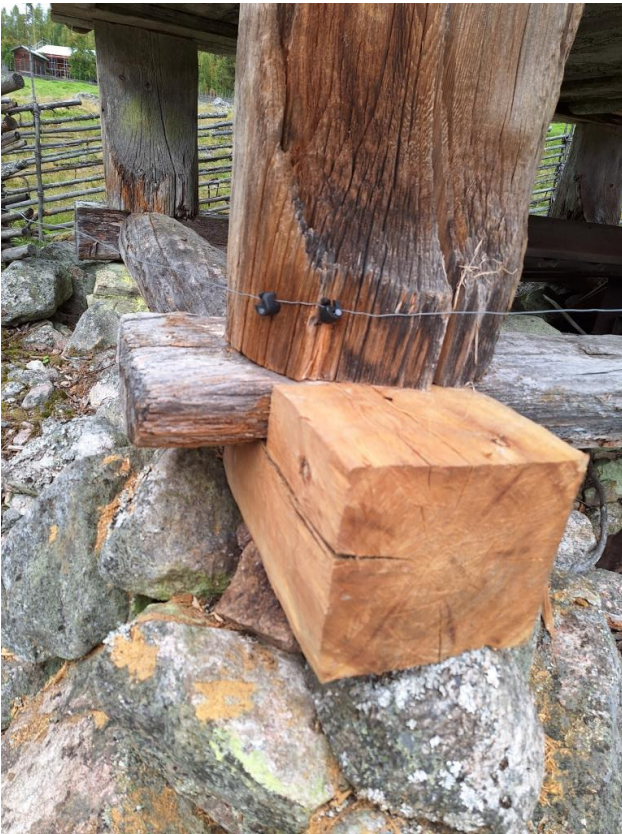
2023-09-15: Underredet har lagats och fått en ny knutskalle.

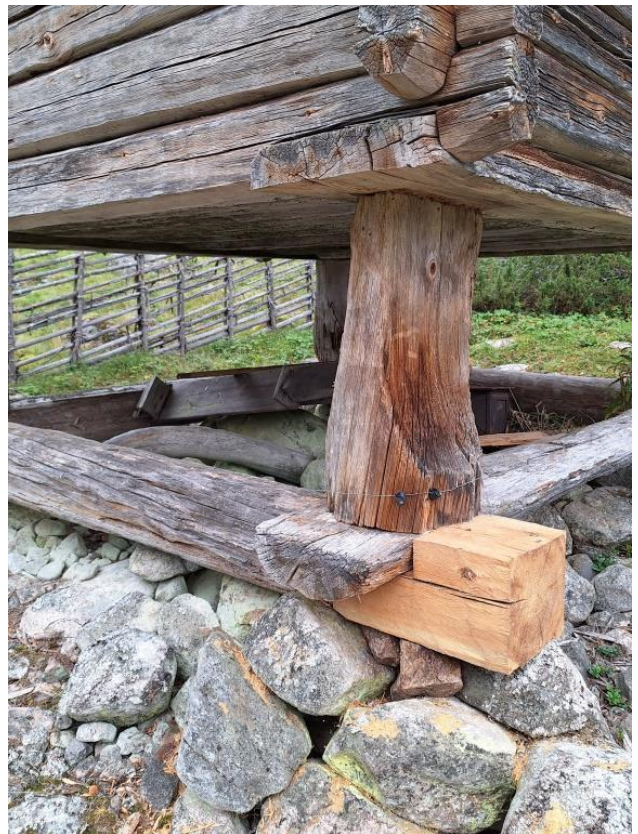
2023-09-15: Återstoden av underredets stock är bevarad.

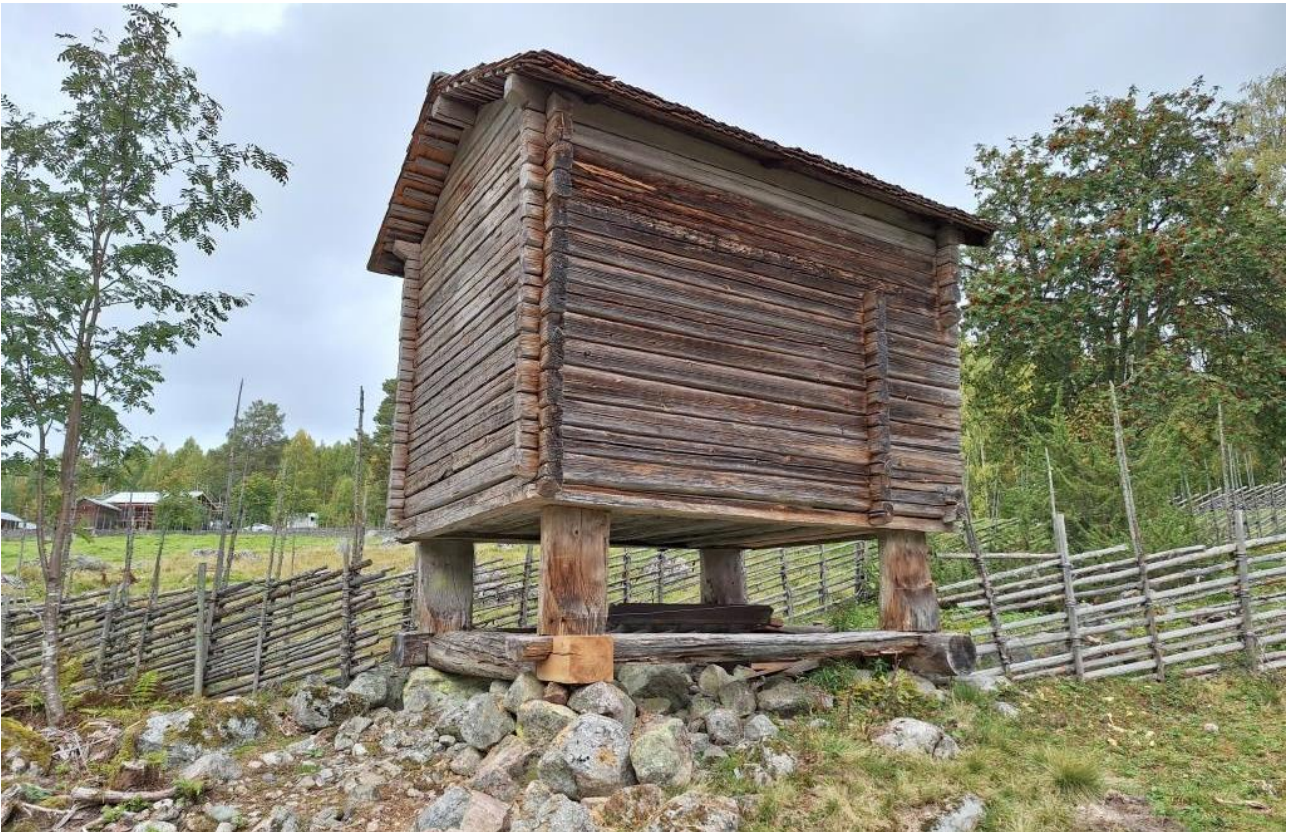
2023-09-15: Härbret på Hagas vall efter lagning av skada och justering av stengrunden.

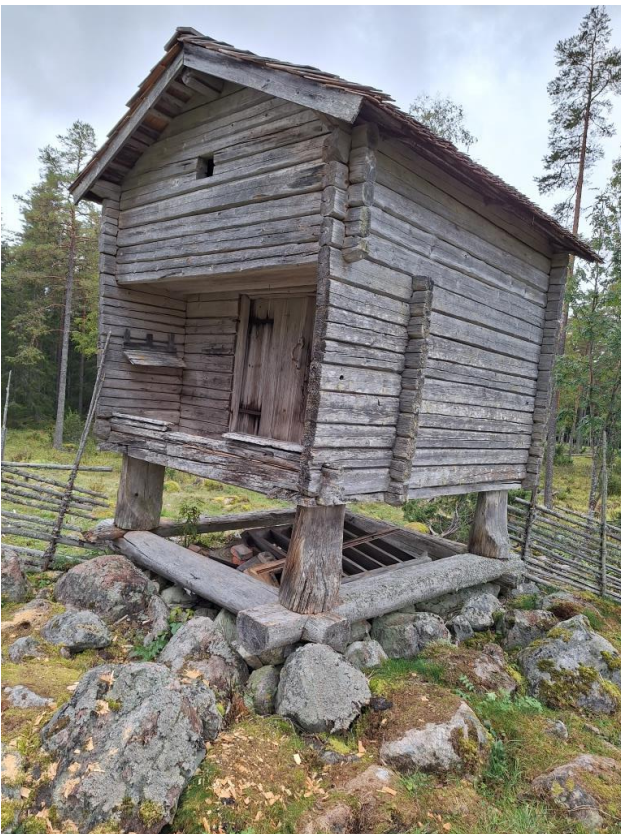
Grunden av stenar är ojämn, och i hörn DA är anläggningen mot sten dålig, vilket medför risk för att den halkar av vid lyft och åtgärd.

2023-09-15: Grunden har justerats under hörnet.

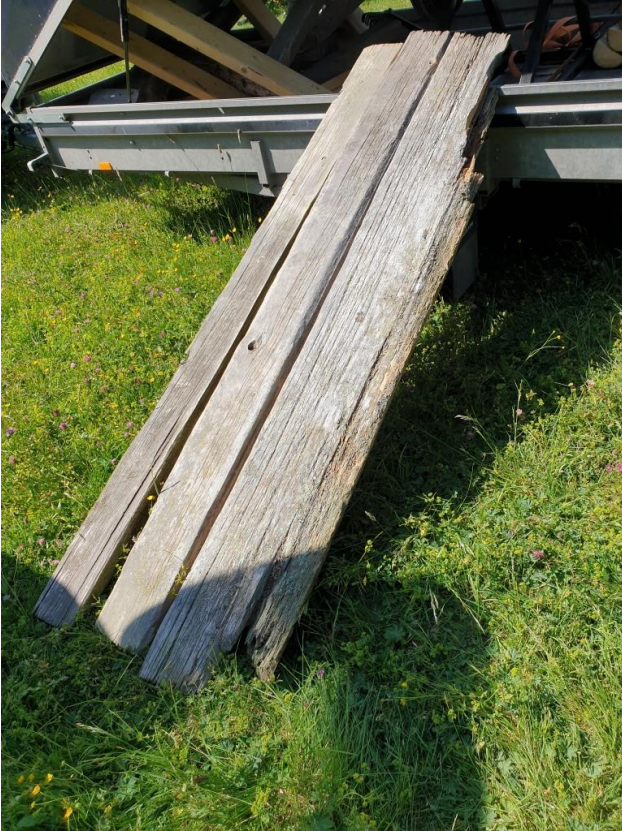
2023-06-16: Inför en klyvningsworkshop togs de gamla klivbrädor fram.

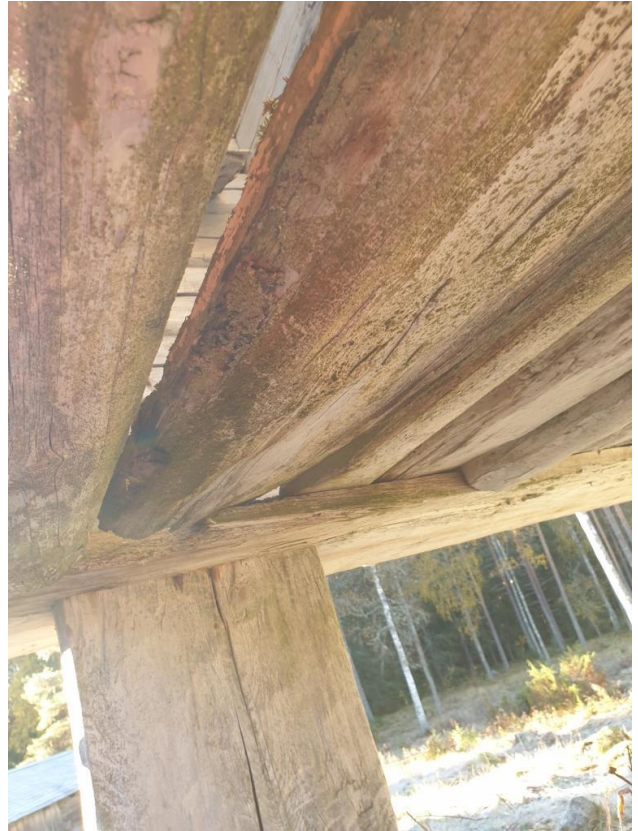
Det var rötskador i klivbrädornas ändar som ligger an mot syllramen, och längs långsidan mot svalbalken. Det gungade när man klev på dem.

2022-10-04: Den yttre brädan var skadad, medan den inre skulle undersökas närmare innan ev. byte.

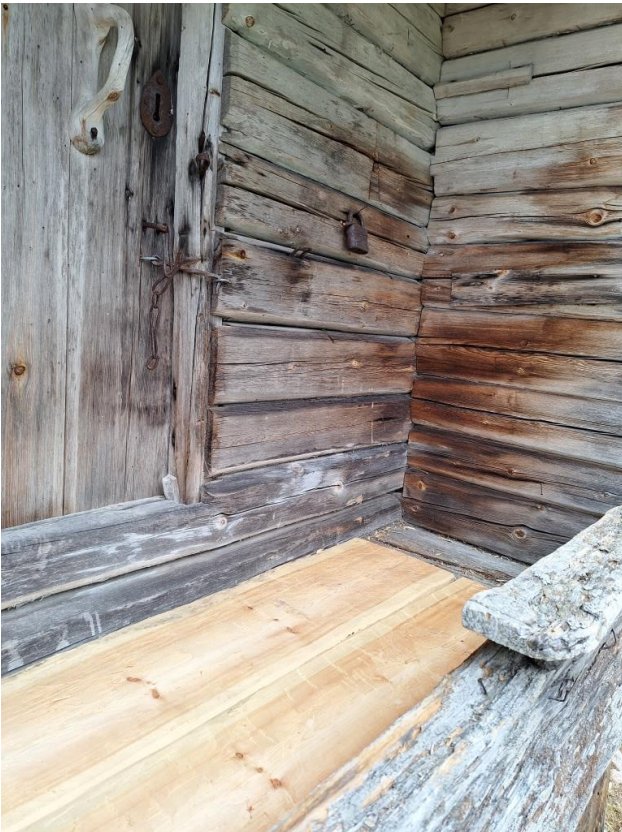
2023-09-15: De tidigare klivbrädorna har ersatts av två nyttillverkade som kluvits fram ur stock och bilats.

- Spräckning av furustock till två klivplankor till gavelsvalen. Bilning av över- och undersidorna för att få en likadan yta som befintligt.

En avvikelse från åtgärdsförslaget var att alla tre plankorna byttes ut. Tanken var att de två yttre skulle bytas, medan den inre sparades. Nu ersattes de tre befintliga av två bredare.

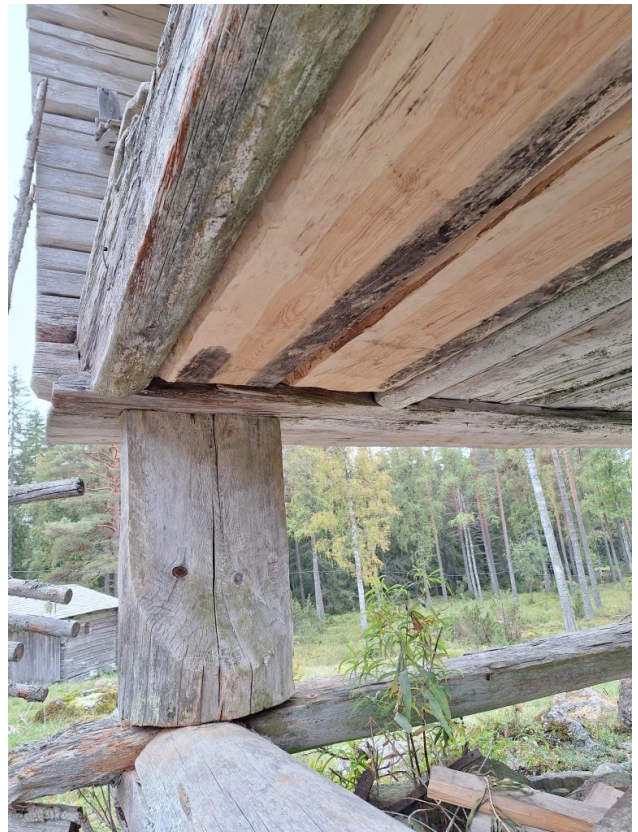
2023-09-15: Klivbrädorna är av furu, lika som de som låg där tidigare.

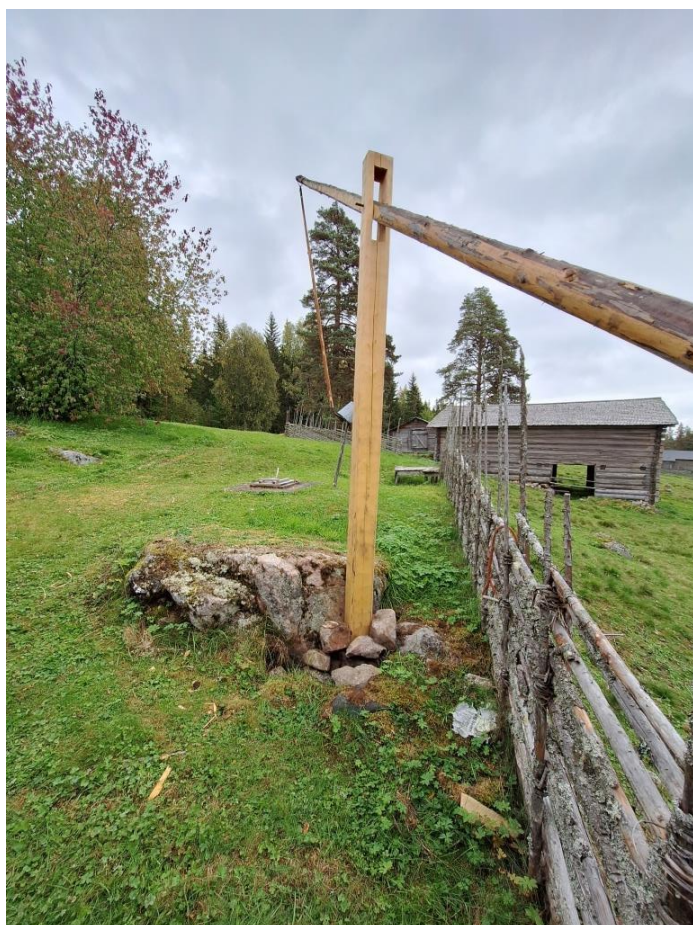
2023-09-15: Nyttillverkat "vinnandon" på Hagas vallruta.

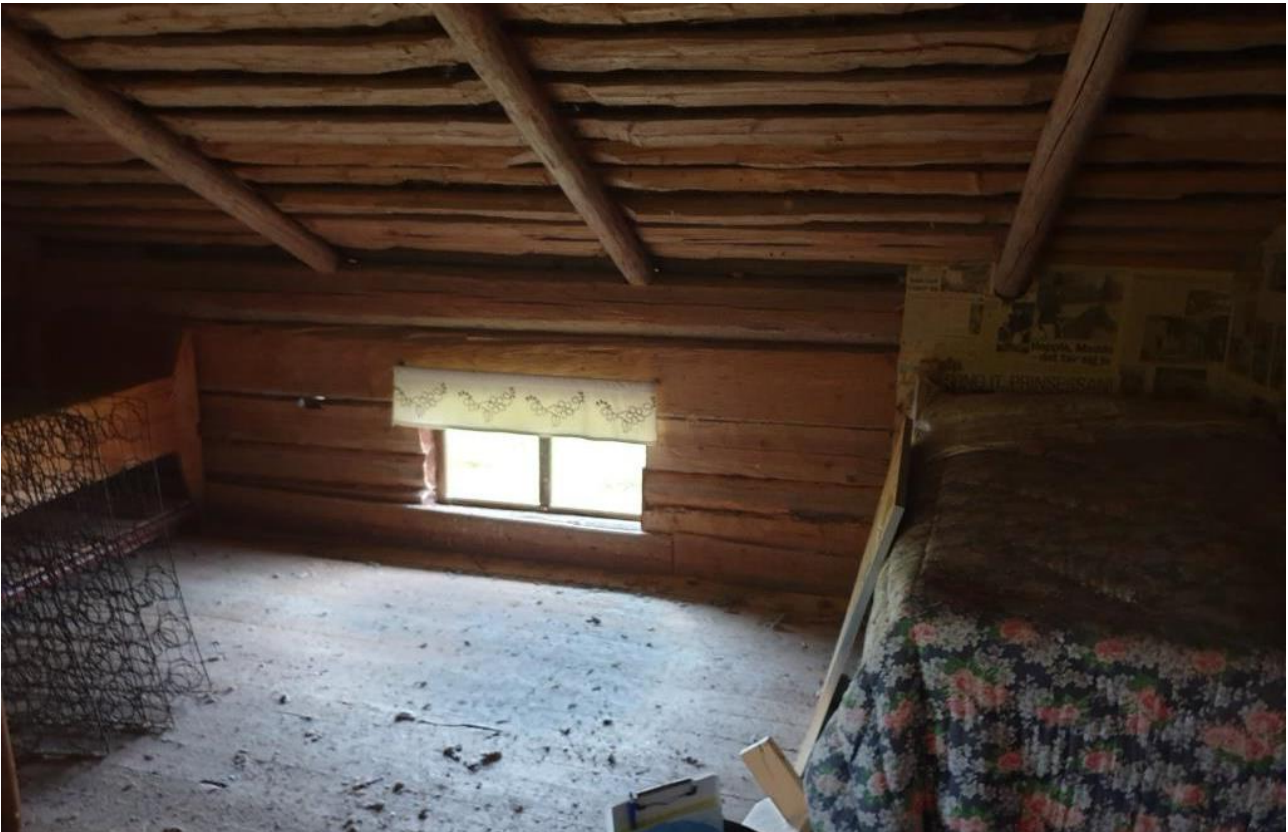
Från vinden konstaterades det att det var rötskador i takspånets splintved och hål rakt ut på enstaka ställen.

2022-10-13: Lassas vallstuga har en vind som delvis är inredd och delvis är öppen utan skivtäckning. I den öppna delen syntes rötskador i takspånet från 2003.

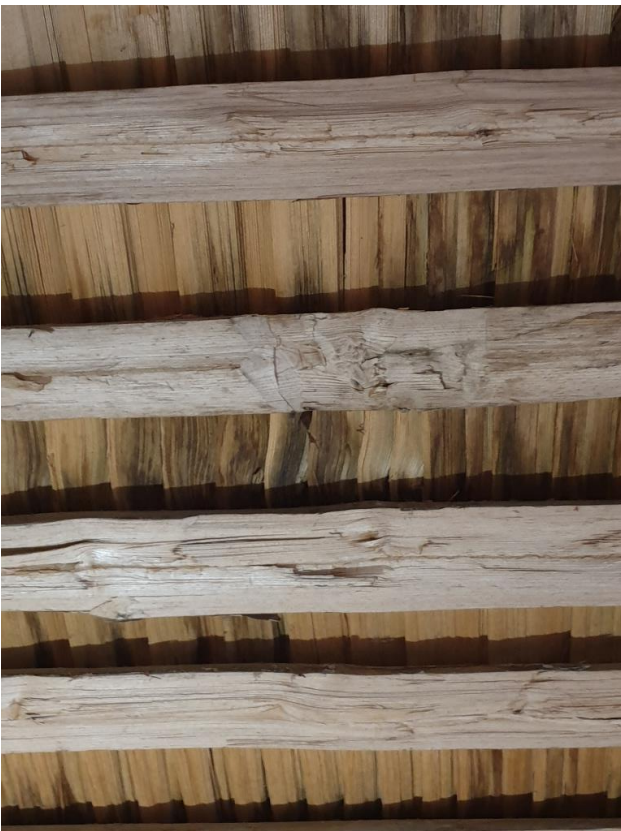
De handspåntade furuspån som spikades 2003 är av samma typ som spikats på ett stort antal byggnader de senaste 20 åren. Det har visat sig att det är olika hållbarhet på takspånen. Vissa tak kan ligga länge utan att påverkas, medan andra får rötskador tidigt. Helt avgörande är halten kärnved, men det kan också finnas någon kvalitetsfaktor som vi inte har dokumenterat.

2022-10-13: Splintveden har sugit i sig vatten, och spånen har mörknat av begynnande röta.

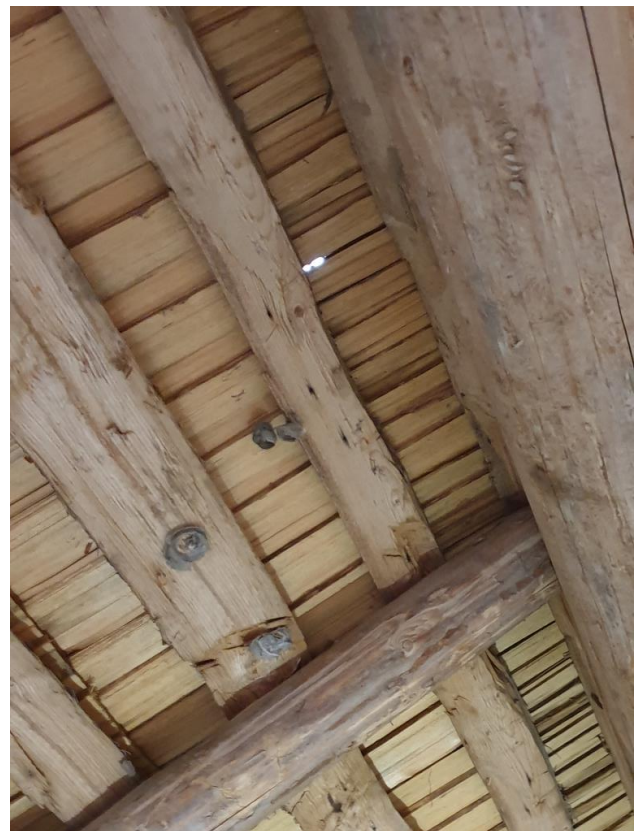
2022-10-13: På ett antal ställen är det hål rakt ut. Det är dock inte ett så allvarligt problem eftersom det sällan blir stora läckage, men det är en indikator på att åtgärd behövs.

Förslaget var att lägga en pannplåt över befintligt spåntak så att spånets kan torka upp och bli en fin undersida som är synlig från vinden.

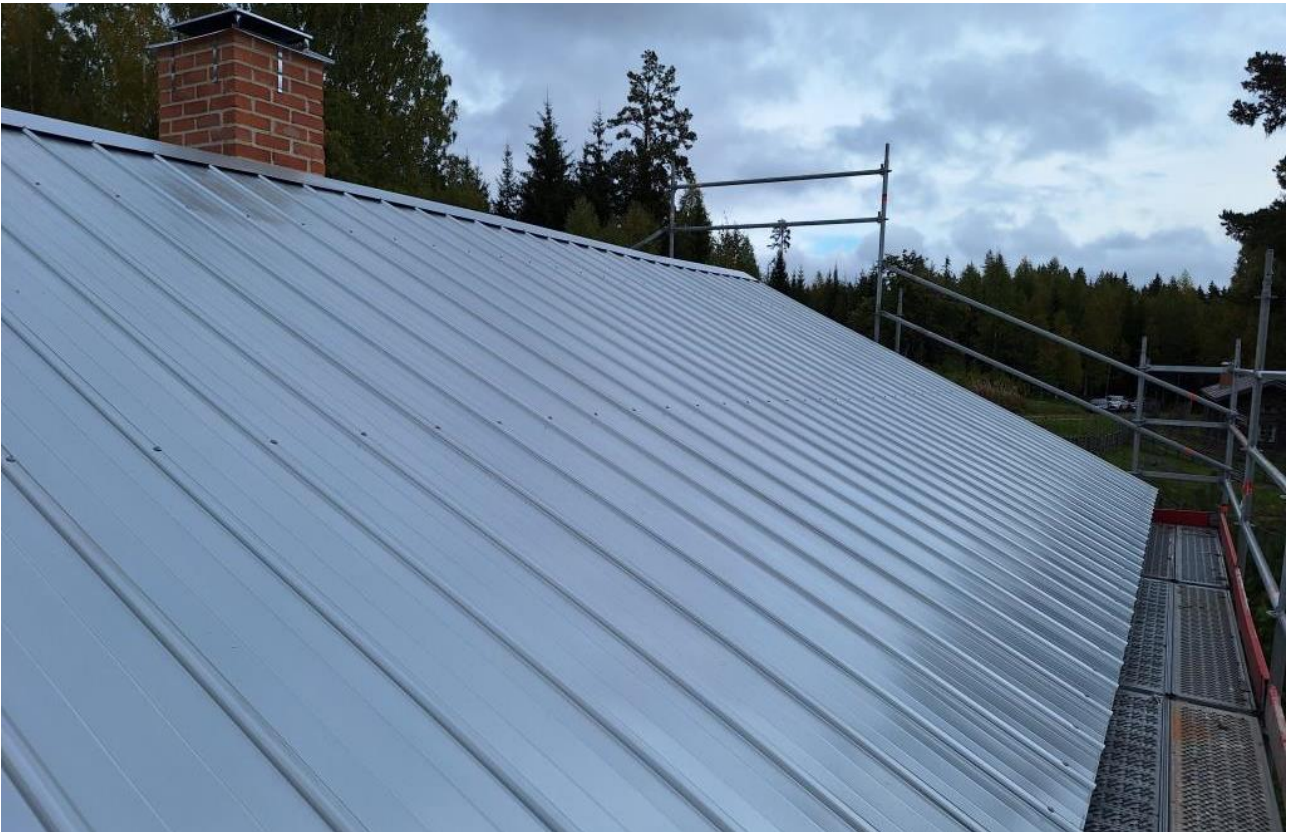
2023-09-15: Södra takfallets pannplåt.

- Befintligt spåntak sparades under plåttaket. De yttre spånvarvet (som ligger över vindskivorna på gavlarna) togs bort för att möjliggöra byte av vindskivorna.
- En oljehärdad masonit lades ovan takspånen.
- Ny taktäckning av galvaniserad pannplåt skruvades i läkten. Plåten riktades efter

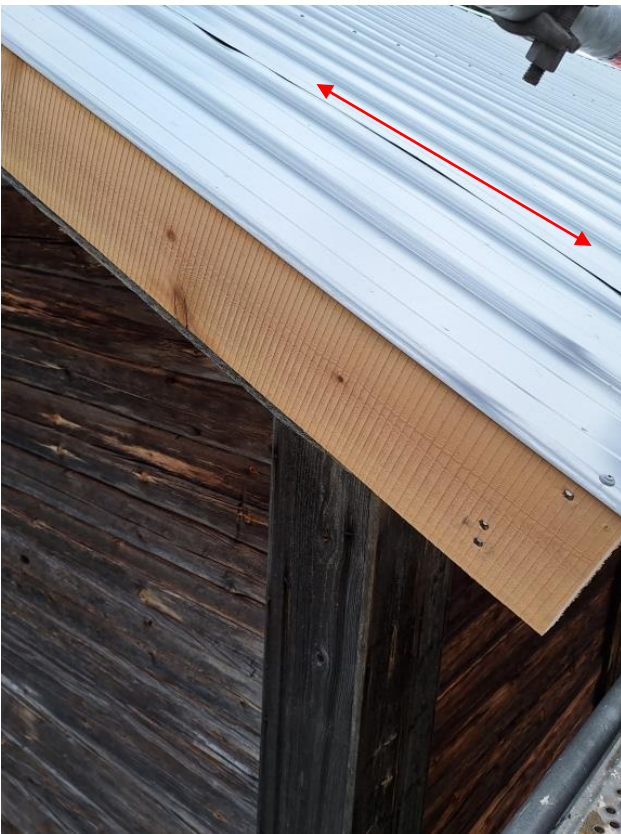
2023-09-15: För att passa utskäftet på gaveln klipps plåten, och kanten viks upp under rillan så att vatten inte ska kunna rinna in trots den vertikala skarven (röd pil).

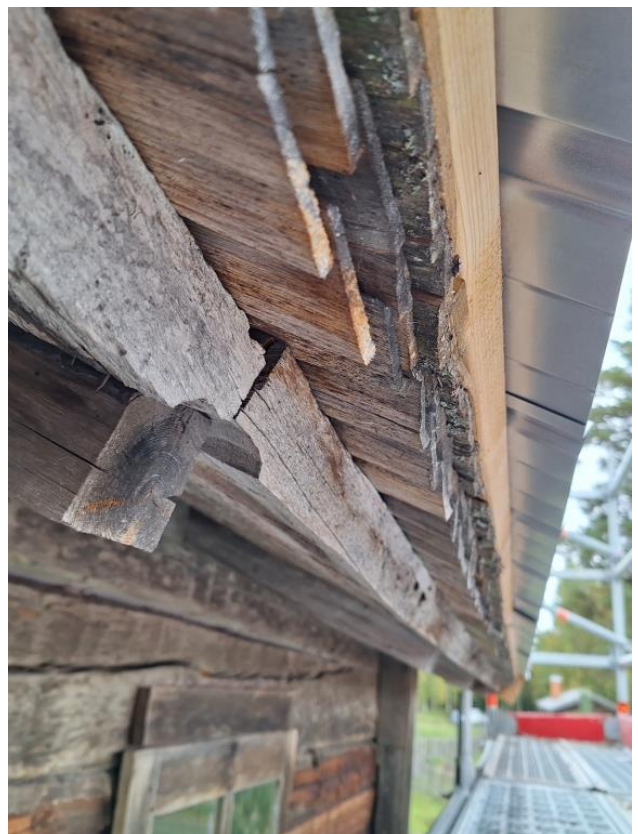
2023-09-15: Plåten har släppts ut ordentligt så att en droppnäså bildas. Några hängbrädor monterades inte, utan hela takupbyggnaden lämnas öppen och synlig.

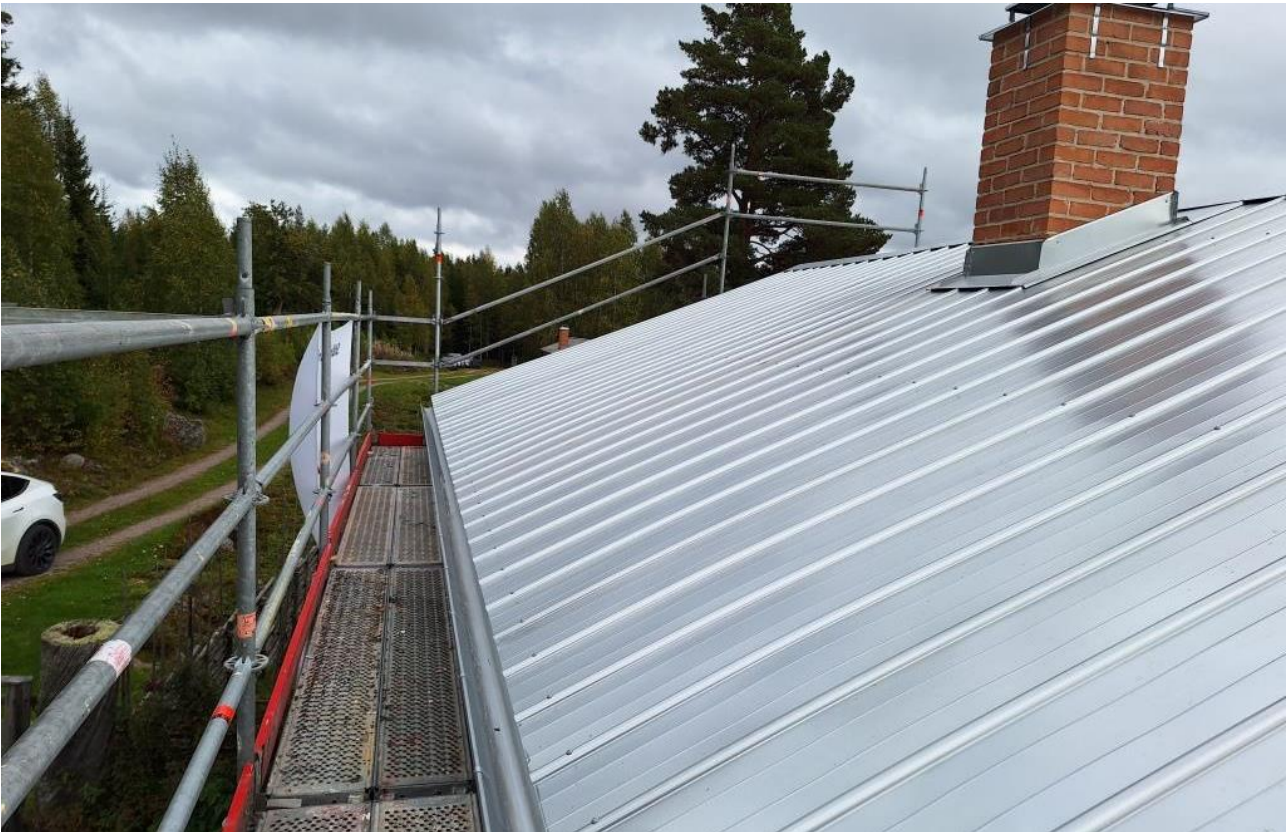
2023-09-15: En ny hänggränna monterades längs hela baksidans takfall, lika som tidigare. Nya skorstensbeslag monterades.

- Plåtnockar skruvades på nocken.
- Nya vindskivor av bandsågat furuvirke spikades på gavlarna.
- En ny ränna av galvaniserad plåt monterades längs hela baksidan.
- Nytt skorstensbeslag av galvaniserad plåt tillfördes taket.

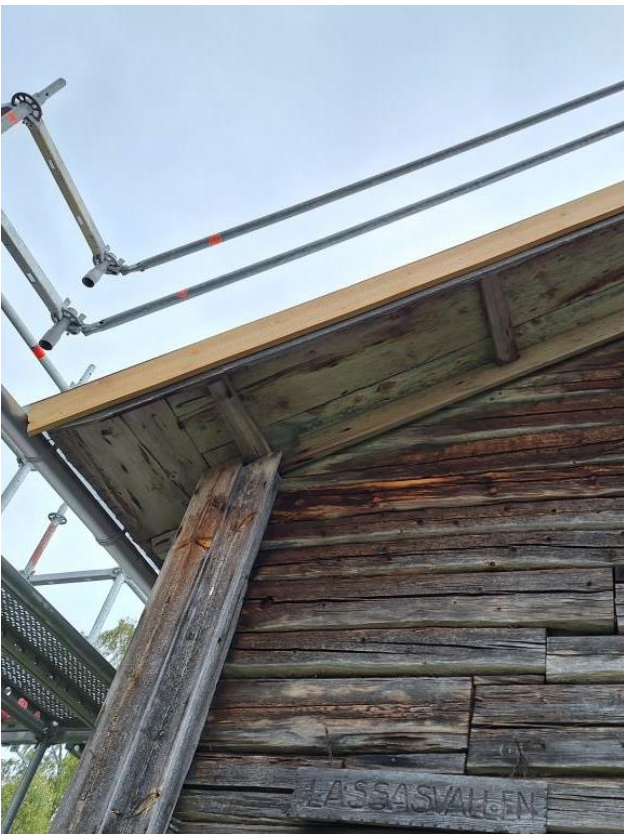
2023-09-15: Takfallen var ur vinkel med någon dryg decimeter så plåtarna fick anpassas för att inte sticka ut i gavelutskäftet.

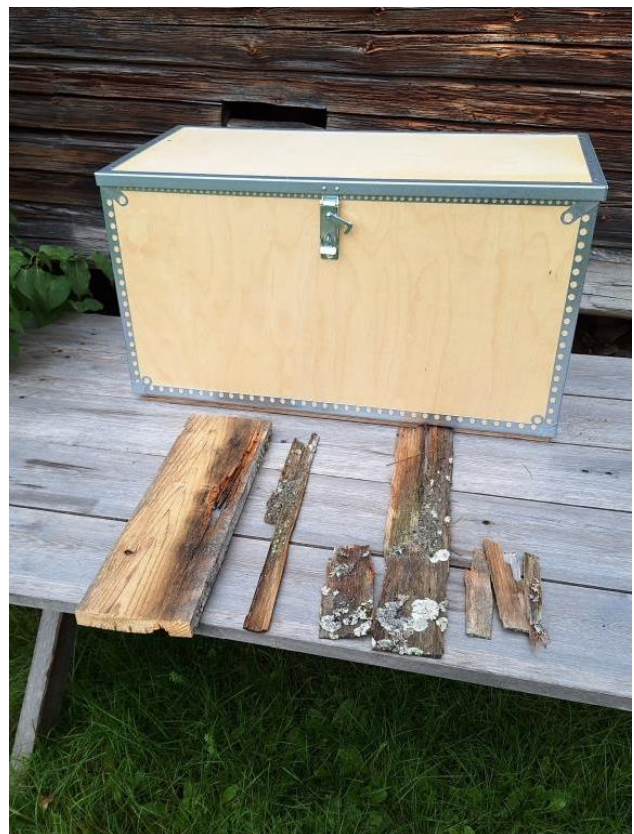
2023-09-15: I arkivlådan har delar från takomläggningen sparats.

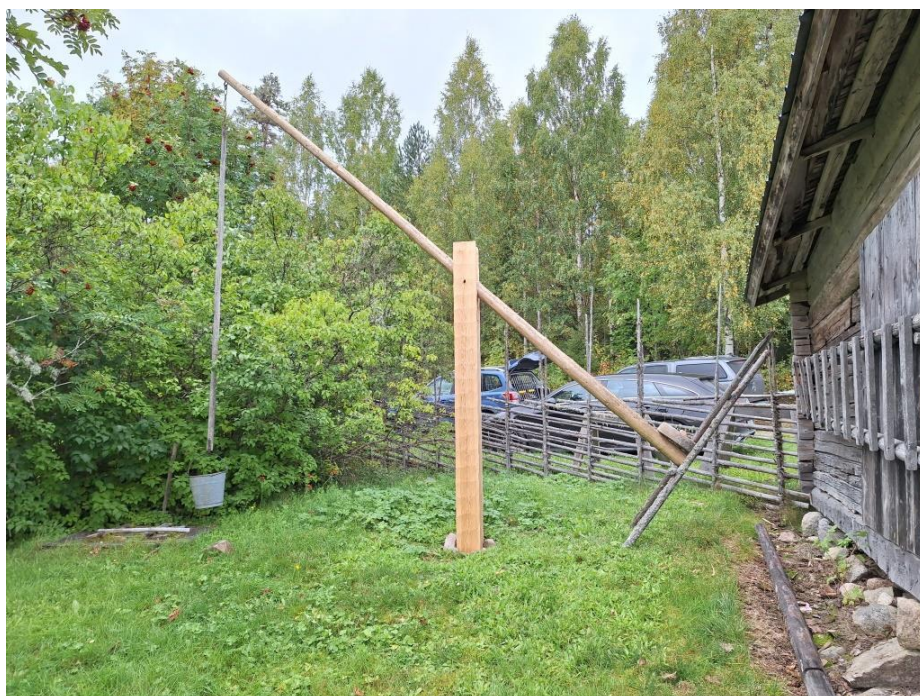
2023-09-15: Nyttillverkat "vinnandon" på Lassas vallruta.
