Antikvarisk kontroll vid fönsterrestaurering på

Våsbo fäbodar

Västra Roteberg 9:2, Västra Roteberg 6:1,
Västra Roteberg 14:1, Västra Roteberg 10:6
Ovanåkers socken och kommun
Lst dnr 435-18286-08

Mimmi Göllas 2009

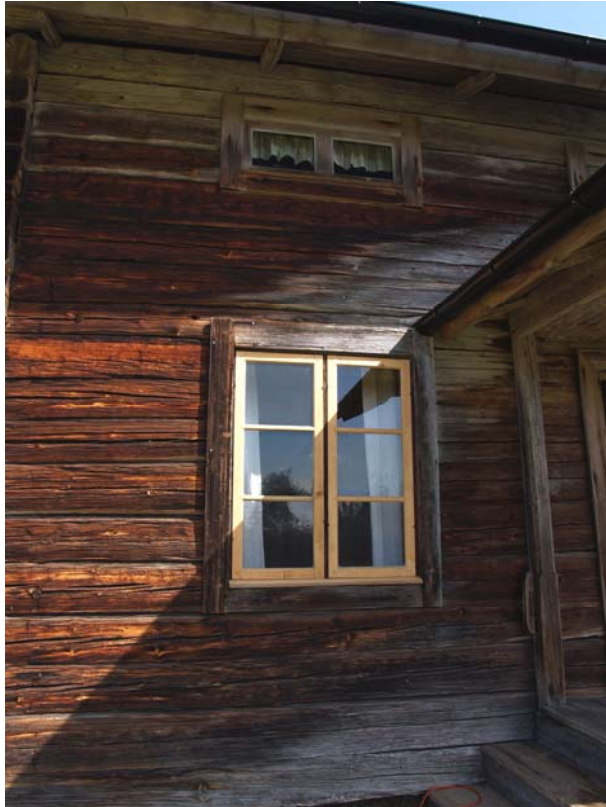
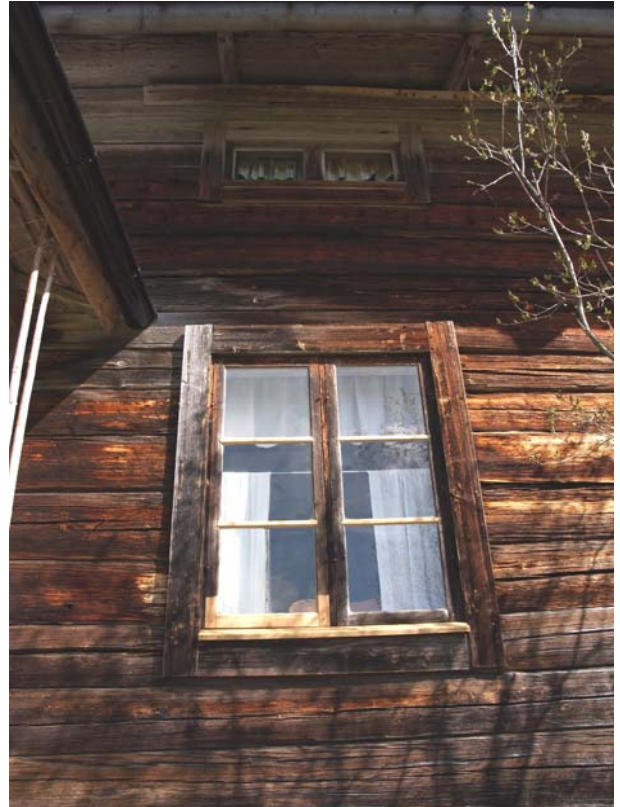
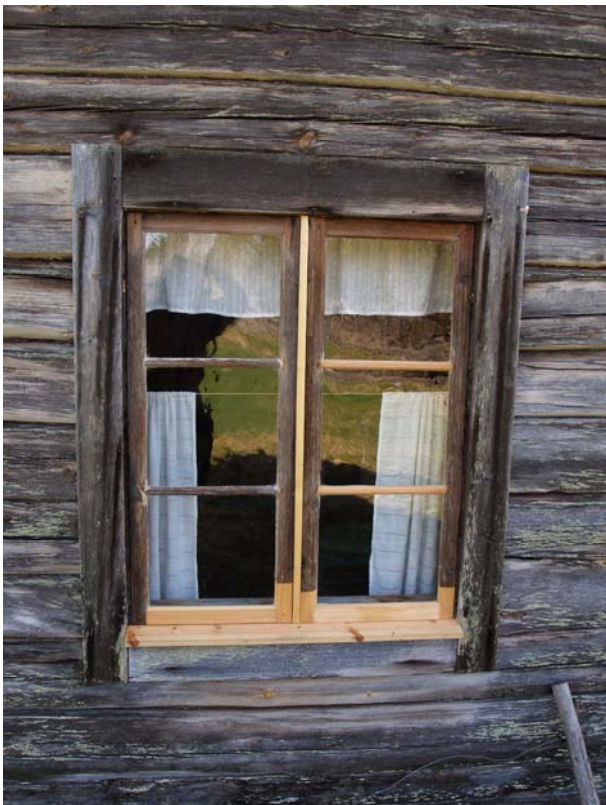
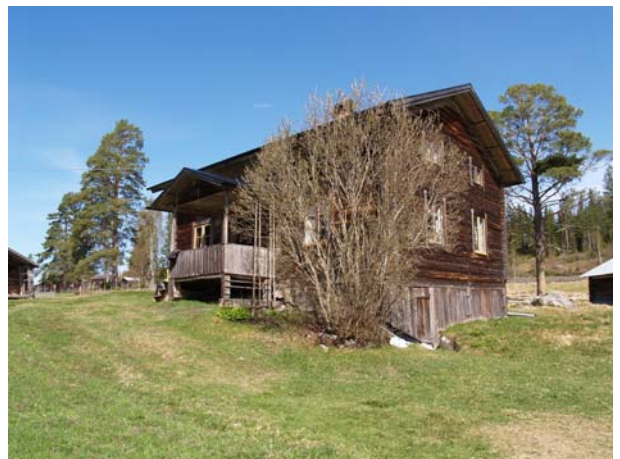
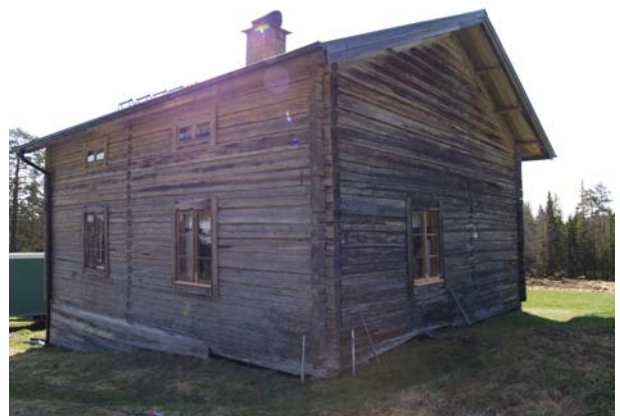
2009-05-06: Olols stuga är den byggnad där trälagningarna blev mest omfattande. 5 nya droppbrädor lades in, mittposten lagades på FB1 (nedan till vänster), nya båggar gjordes till FA2 och i övriga fönster lagades bågarna efter behov.

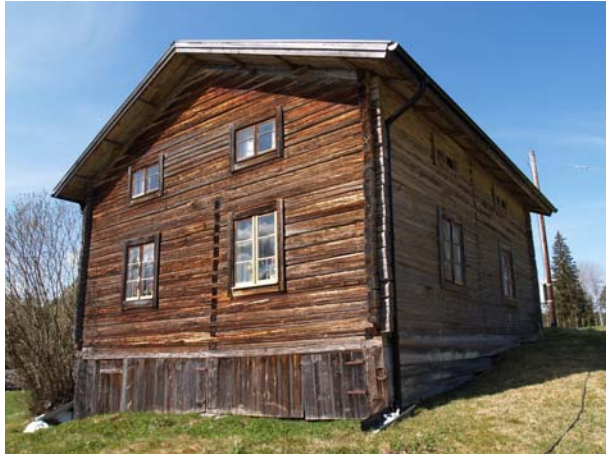
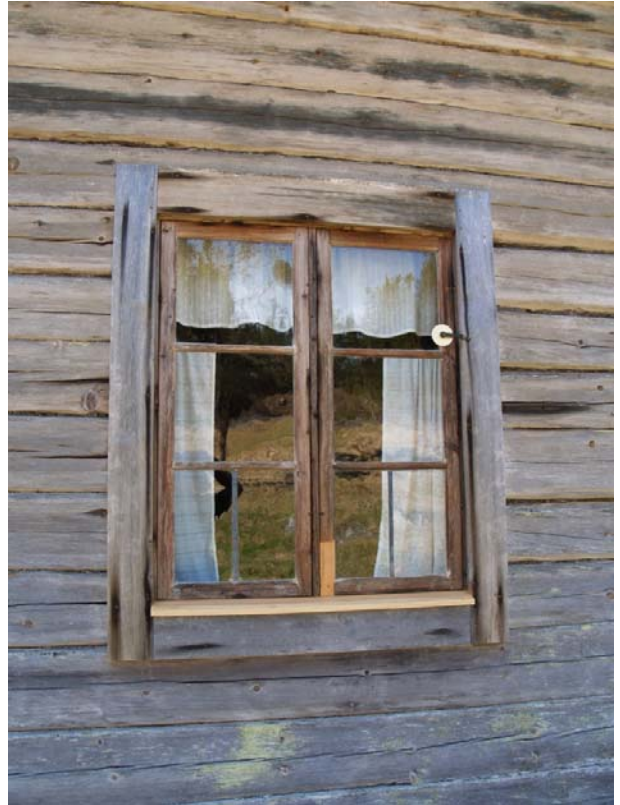
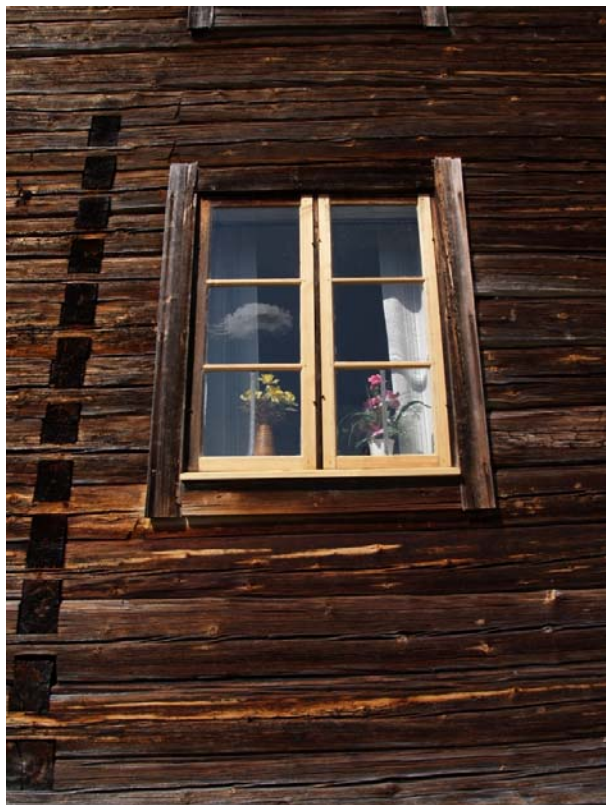
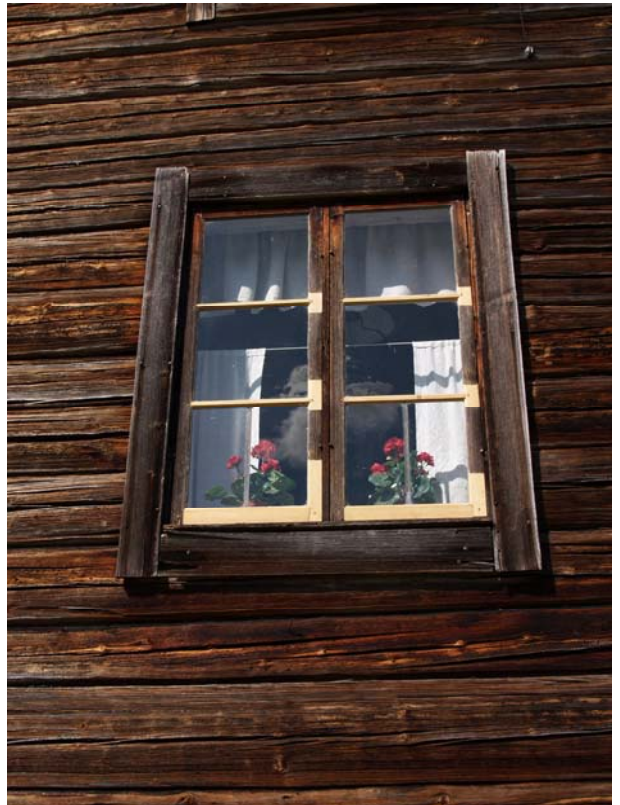
2009-05-06: På Olols stuga var skadorna av olika karaktär på olika sidor. På långsidan mot norr var virket fuktigare och insekter hade skadat träet i karmen, vilket syntes när bågarna togs ut. Mot söder har solen torkat ut virket som har blivit sprött och spruckit.

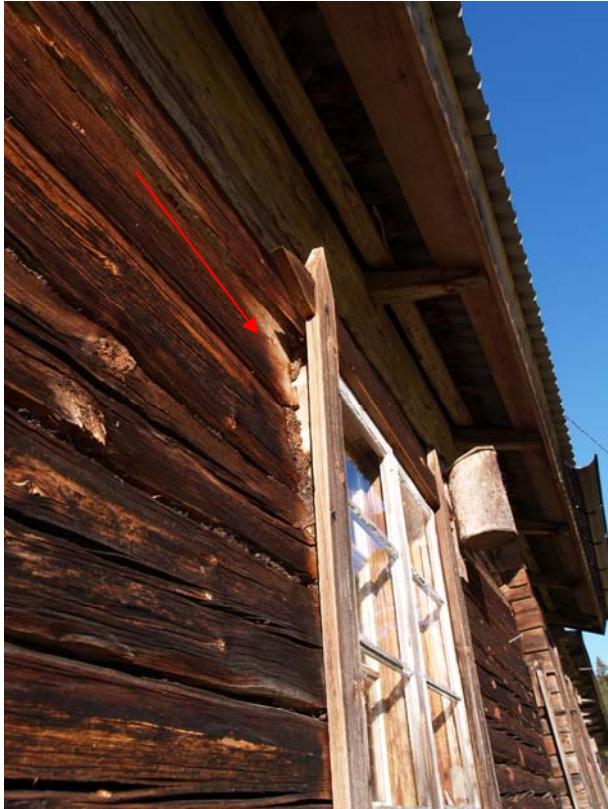
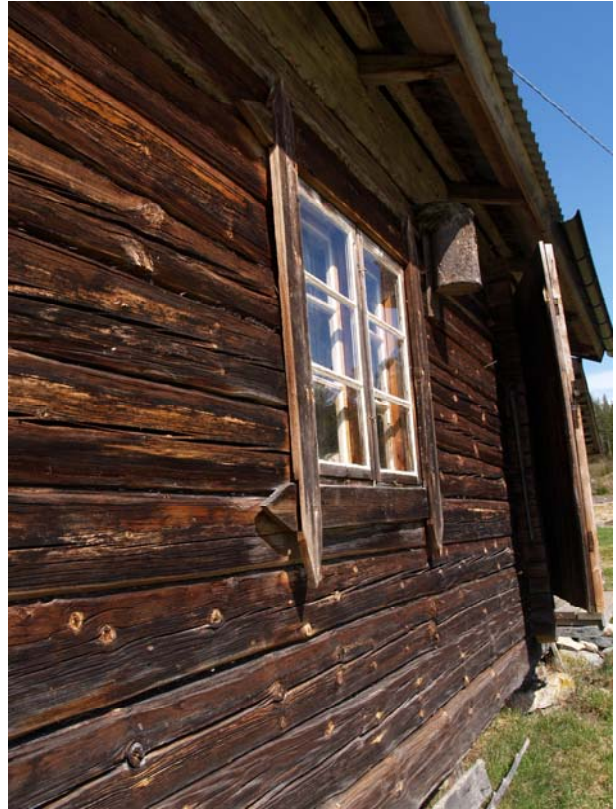
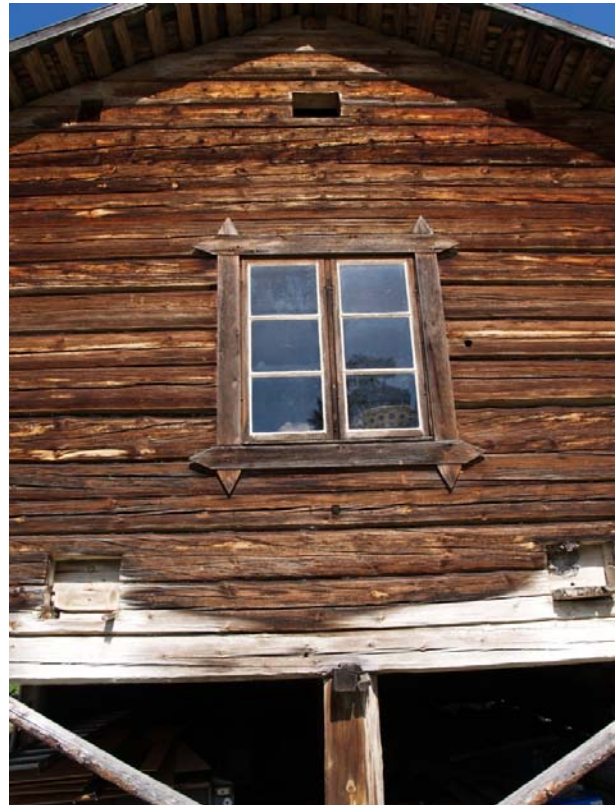
2009-05-06: På Olols stall (ovan samt nere till vänster) var det problem med buktande väggar och att karmen åkt ut (uppe till vänster 081022) och innan bågarna sattes tillbaka så trycktes karmen i läge och spikades fast. Fäxets (nederst) fönster underhölls.

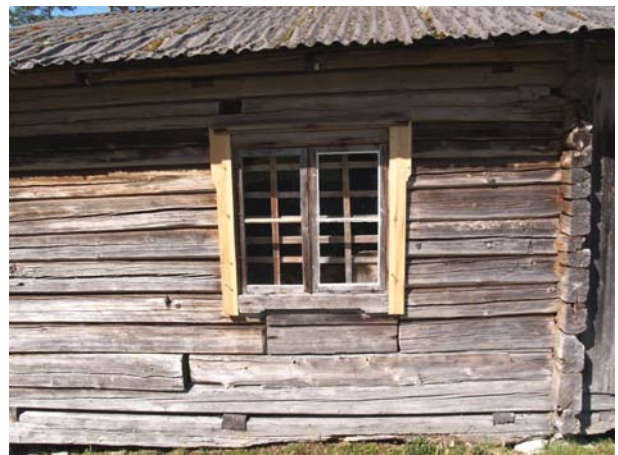
2009-05-06: På Haga var stallets bågar var åtgärdade tidigare och nu lagades bara fodret.

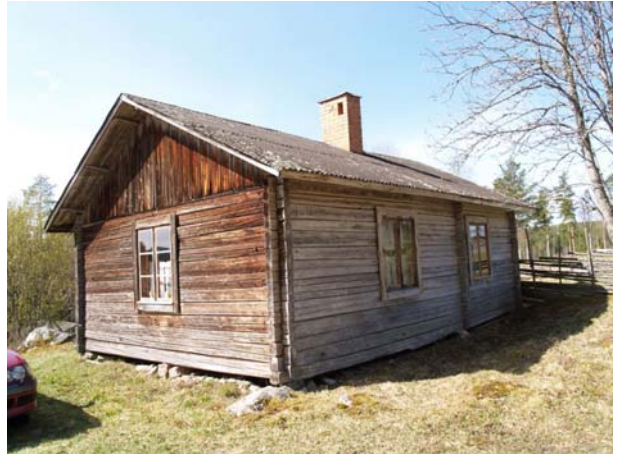
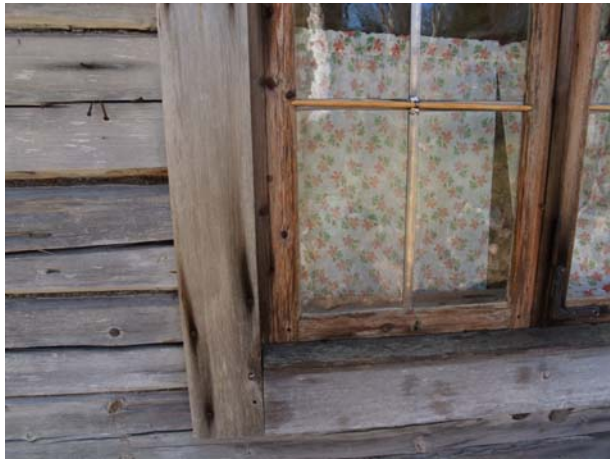
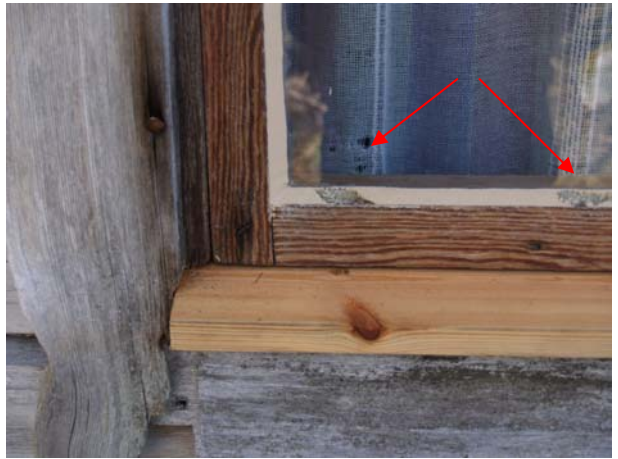
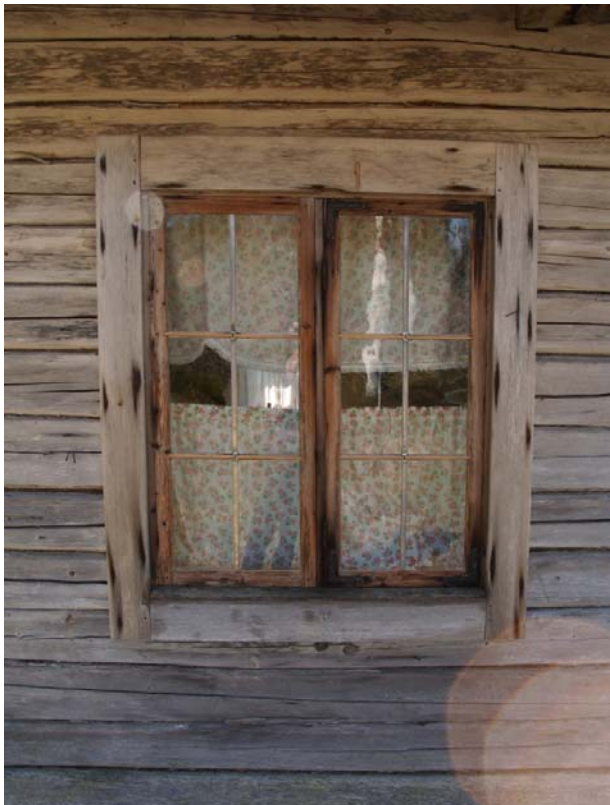
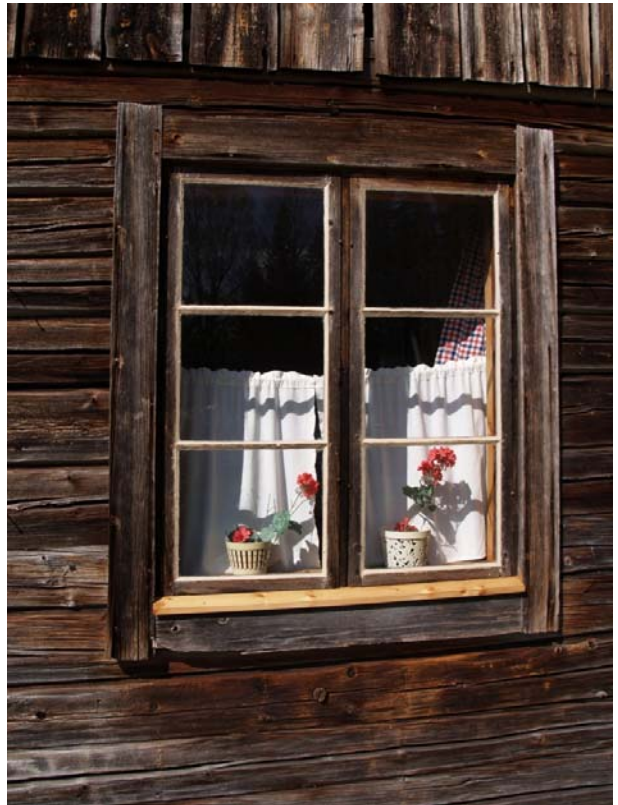
2009-05-06: Hagas stuga har olika fönster. FC2 fick nya blyspröjsar och stormjärn. FD2 fick en ny droppbräda. På norrsidan har många kittfalsar förstörts av småfåglar som pickar ut kittet.

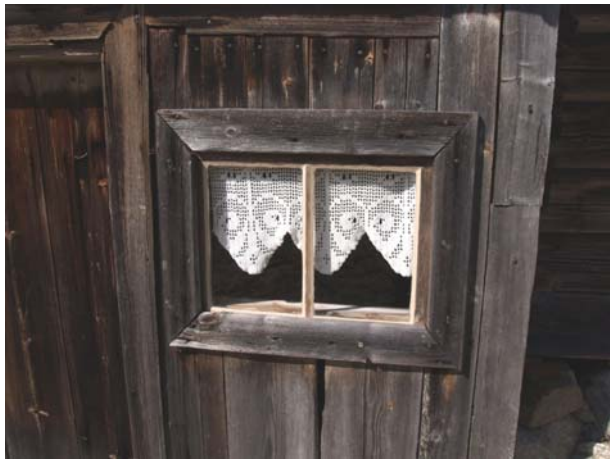
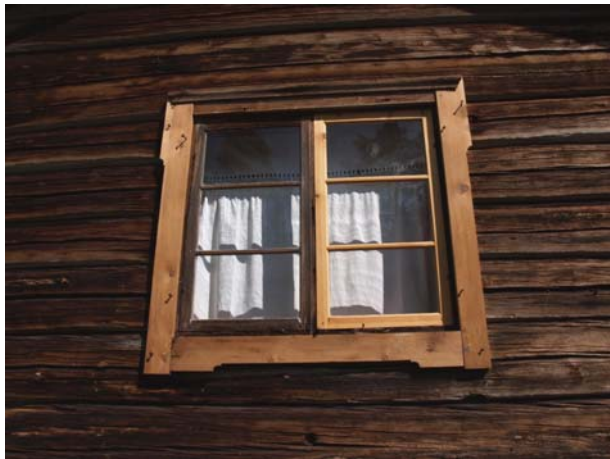
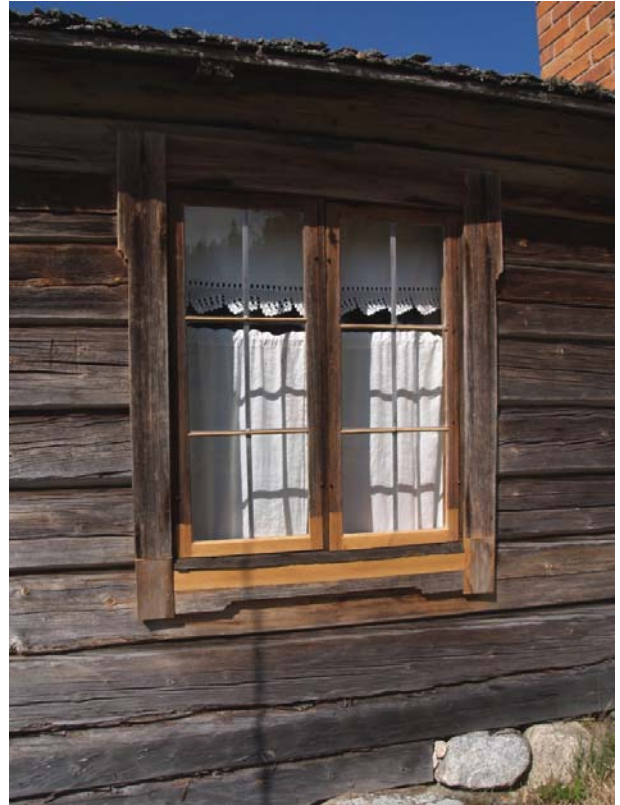
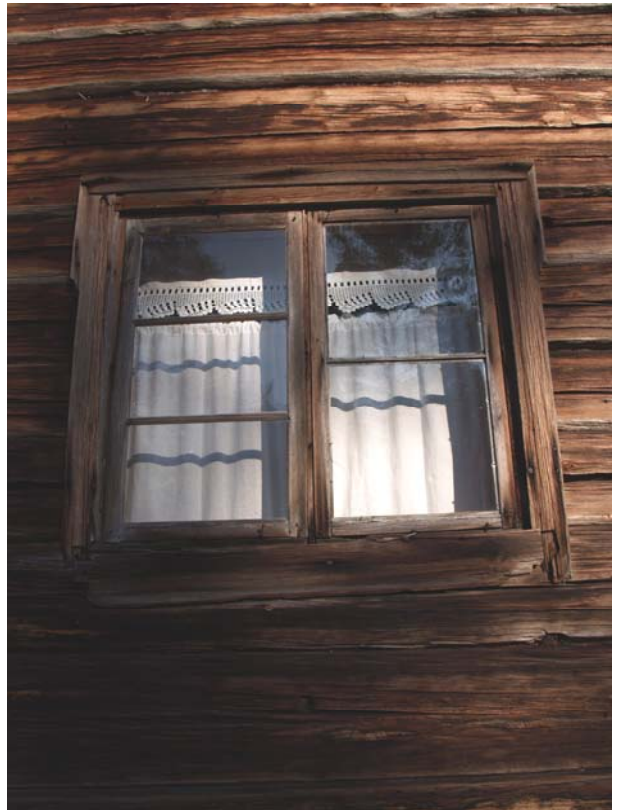
2009-05-06: På Hagastösset lagades fram-
sidans blyspröjsade fönster. Gavelfönstret
FBI fick en ny båge istället för att den två-
delade lagades (nedan till hö 081022).
Någon droppbräda ska inte tillföras så
fodren ska spikas på plats igen.

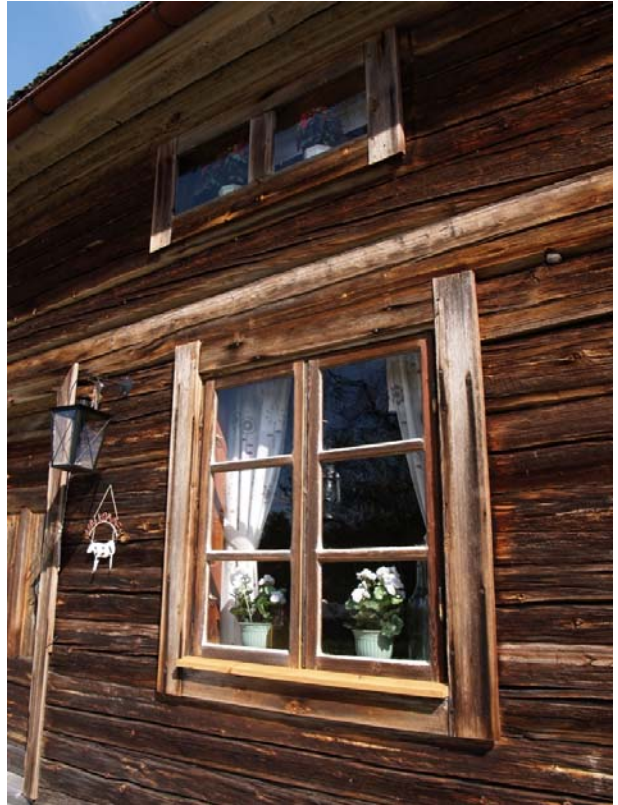
2009-05-06: Hos Skomakra hade bågarna i stösset bytts ut för 15 år sedan. Ett vitmålat fönster hade satts in på gaveln, FB1, tidigare. Sidoliggarna kittades så att de inte skulle stå och skallra i vinden.

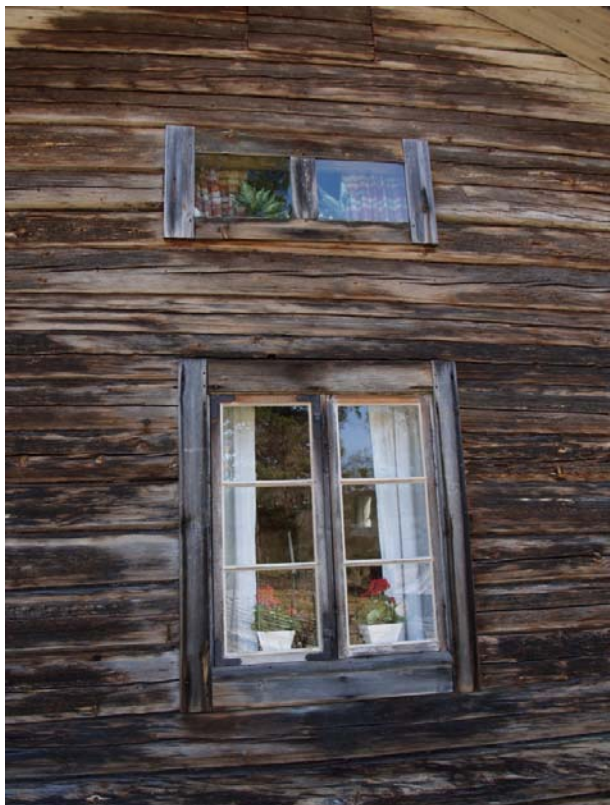
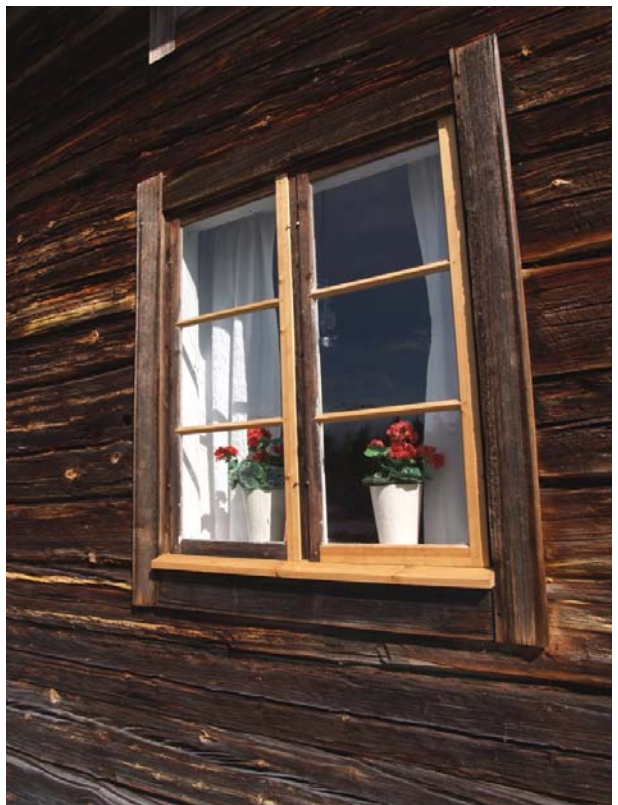
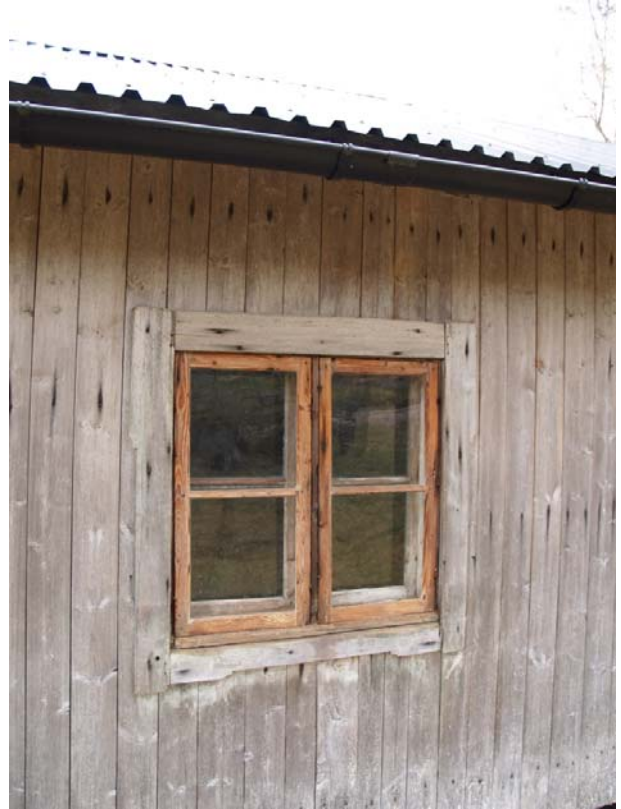
2009-05-06/2009-05-08: Skomakra stallets underhållna fönster.

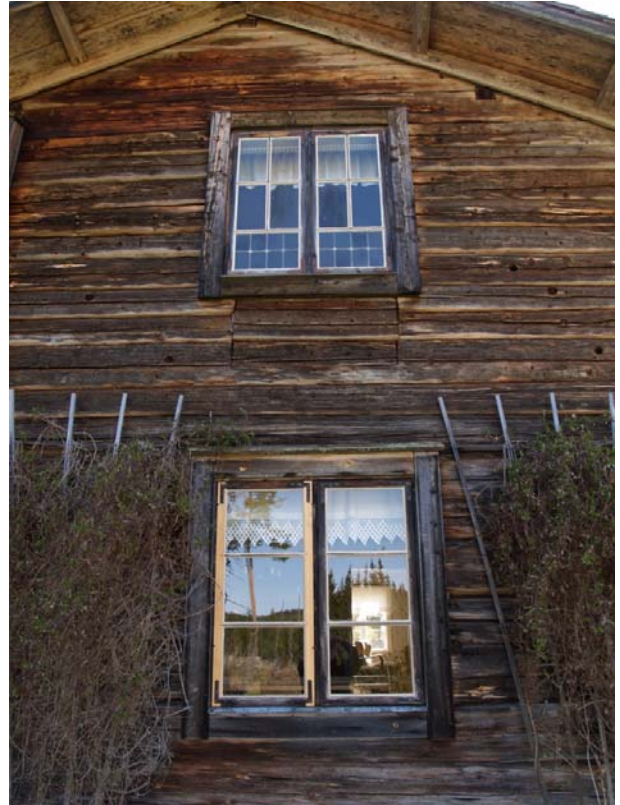
2009-05-06: Lassas stuga har fönster från olika tidsåldrar. Några trälagningar gjordes men främst var det underhåll.

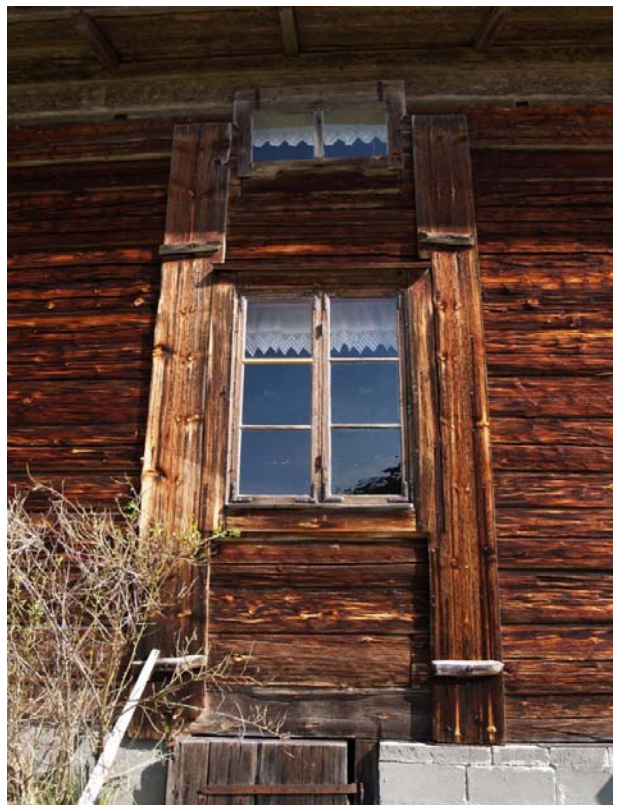
2009-05-06: Fäxet på Lassas har en invändigt spikad fönsterbåge som har underhållits med olja och kitt.

Stössets överljusfönster är också en sekundär båge som även den underhållits. Gavelfönstret har varit vitmålat men ett antikvariskt avsteg gjordes och det skrapades trärent för att minska underhållet.

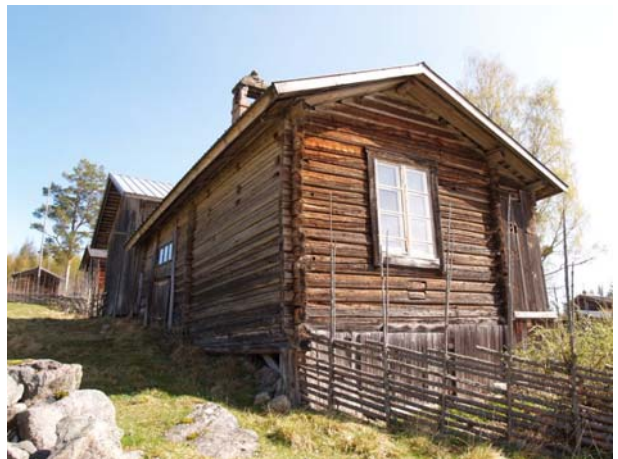
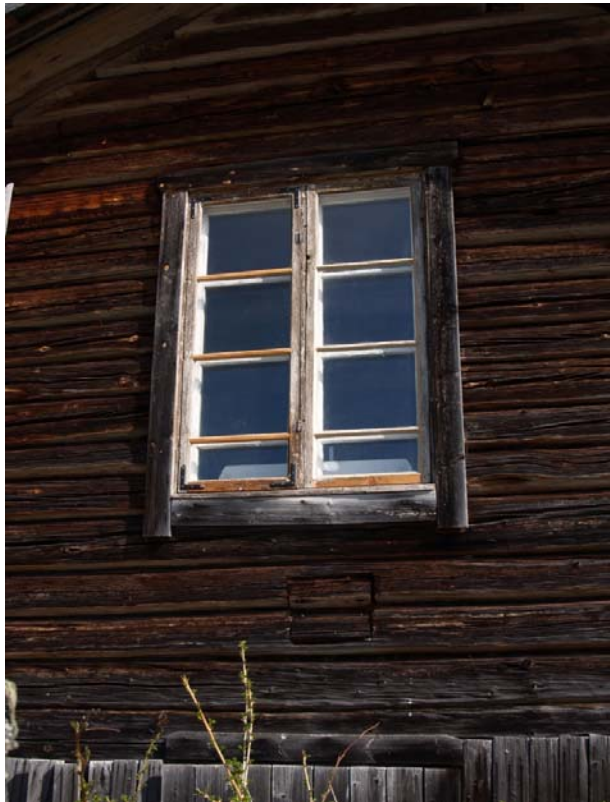
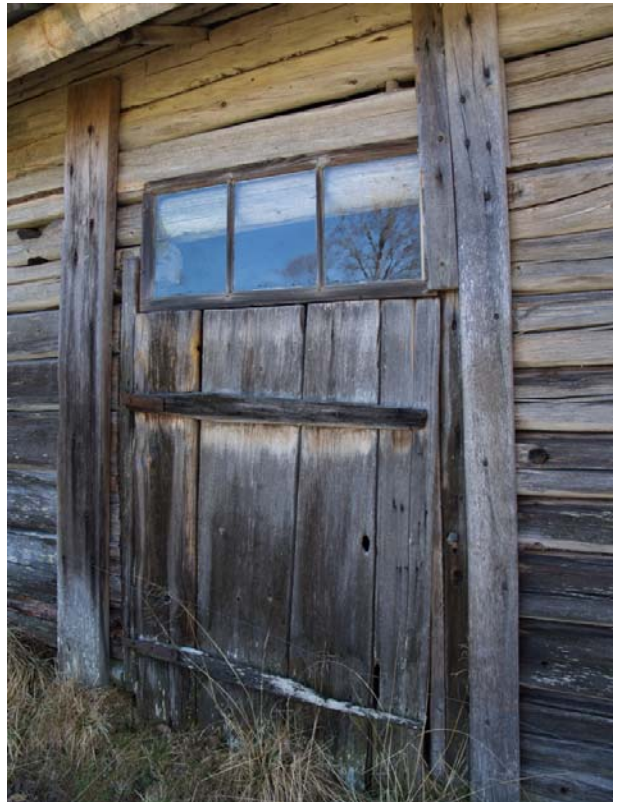
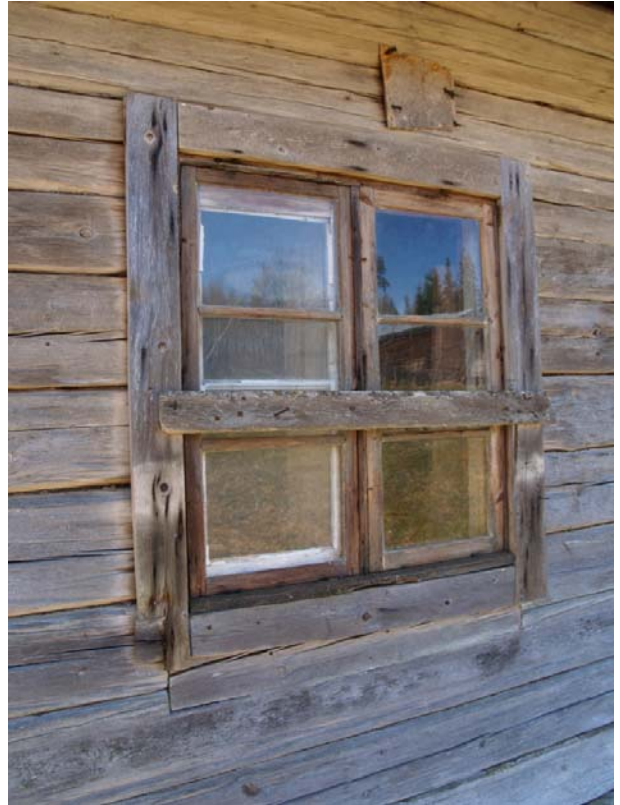
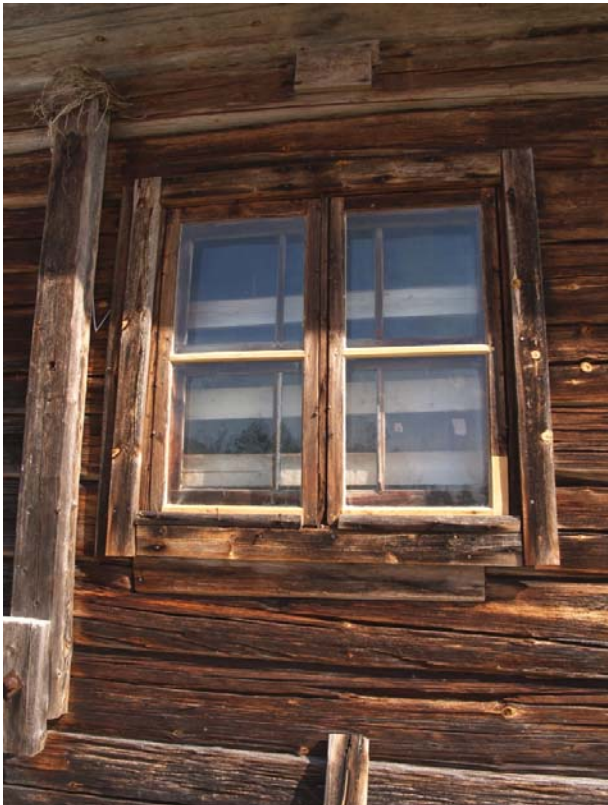
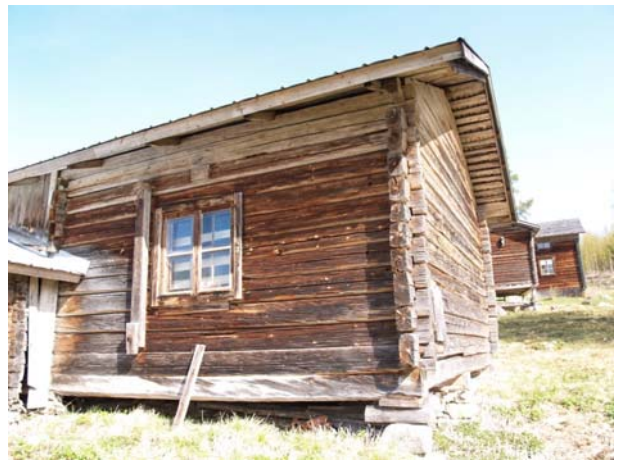
2009-05-06: Stallets bågar har underhållits och skadat virke på baksidans fönster har ersatts med friskt virke.
