Antikvarisk kontroll vid restaurering av byggnader på

Våsbo fäbodar

Lst dnr 435-6098-10

Mimmi Göllas 2011

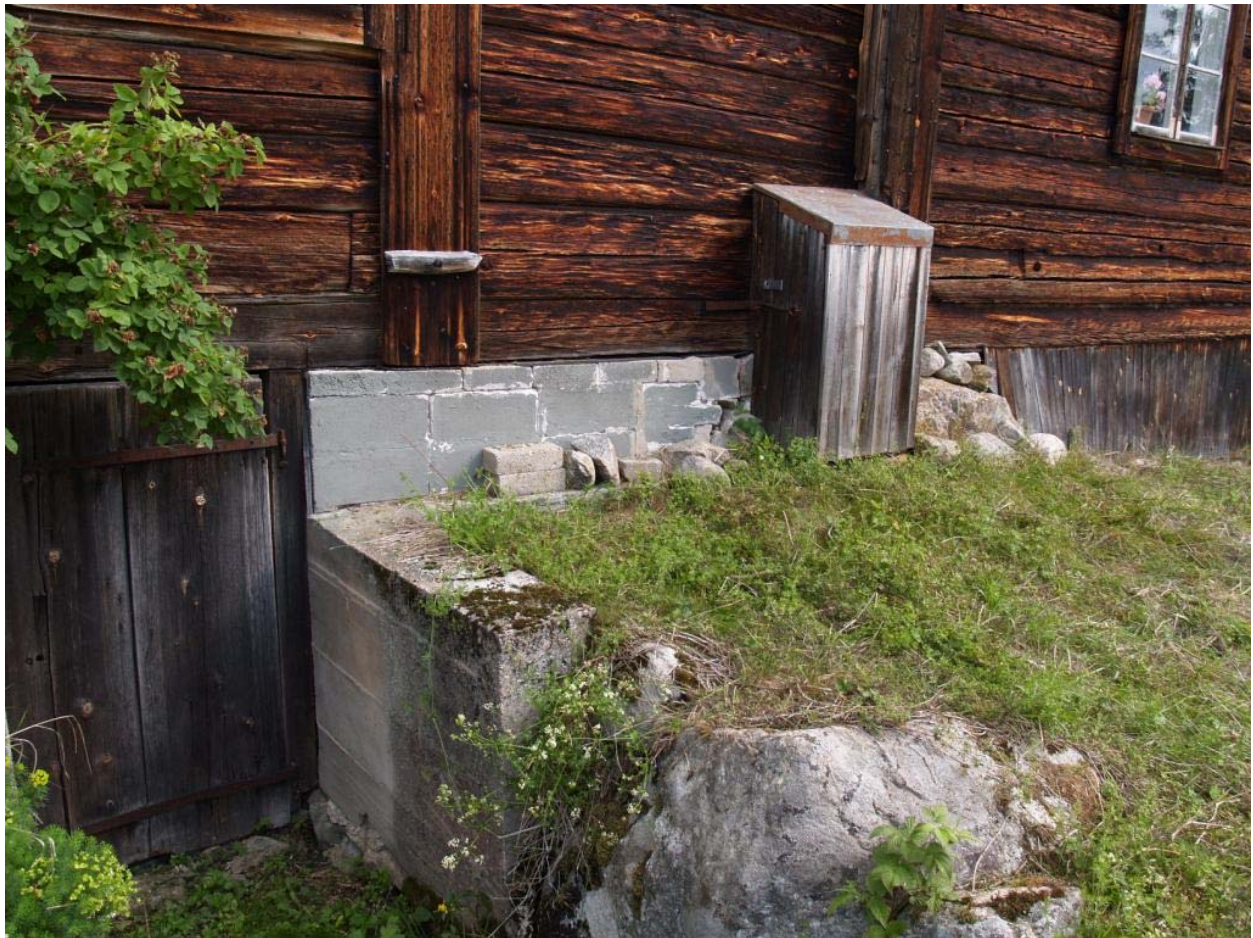
Skadorna var orienterade till baksidan, långsidan D. Golvåsen under mellanväggen hade släppt från sitt stenstöd och stenar hade fallit ned. Täckpanelen mot CD lutade. Betongstensväggen vid källarnedgången hade sprickor.

2010-08-03: Innan åtgärd. Den gjutna källarnedgången och grundmuren av cementsten är inte vacker. Sättningar och rörelser i grunden har gjort att muren spruckit och träpanelen har tryckts ut. Lådan inrymmer en gasoltub.

Täckpanelen lossades, stenarna togs bort och betongstenen revs. Även skåpet för en gasoltub togs bort (och återmonterades inte).

Det var tänkt att cementstenen skulle ersättas med natursten. Ett bra förslag kom från entreprenören att istället fortsätta träpanelen längs hela fasaden. En stenmur skulle bli vinglig på betongmuren och dessutom otät.

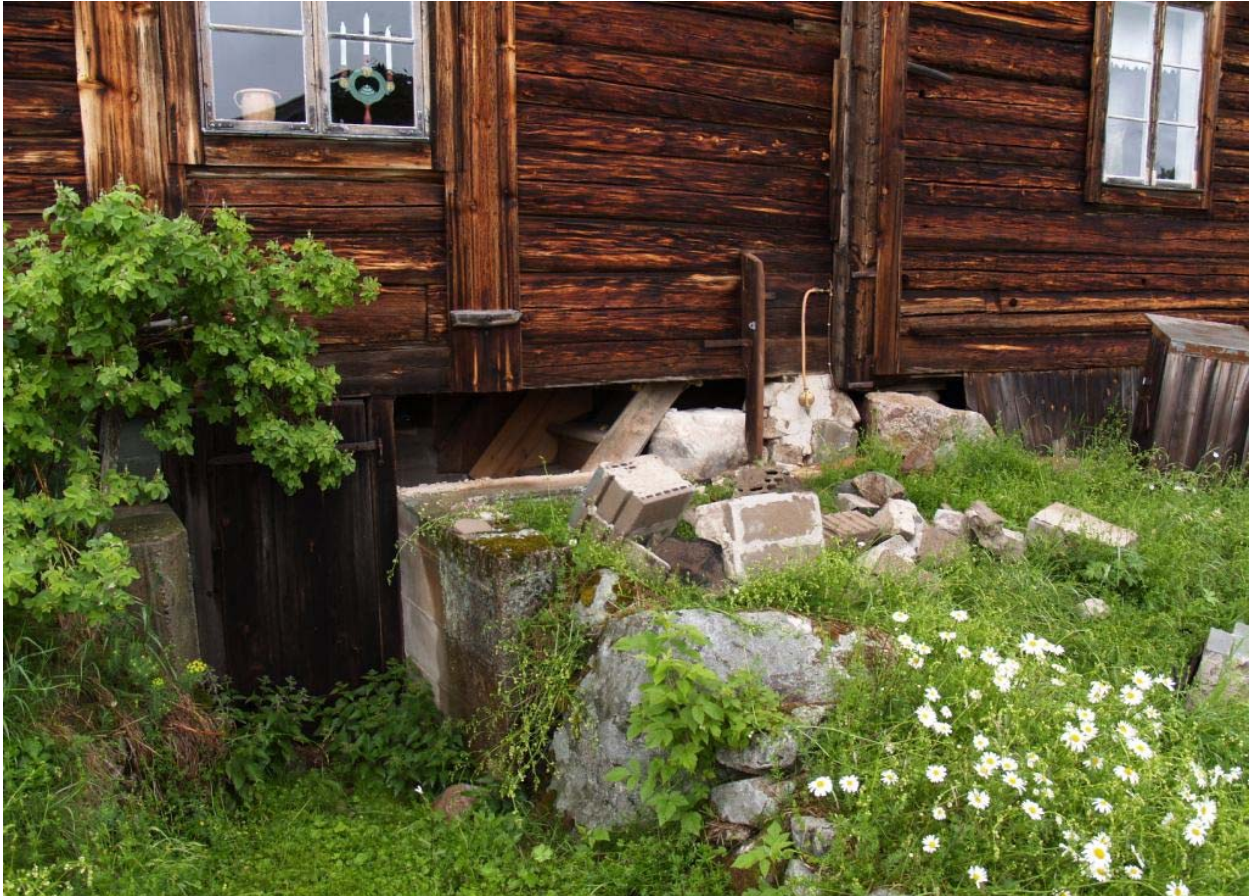
2011-06-13: Arbetet pågår och cementstenen i grundmuren är borttagen.

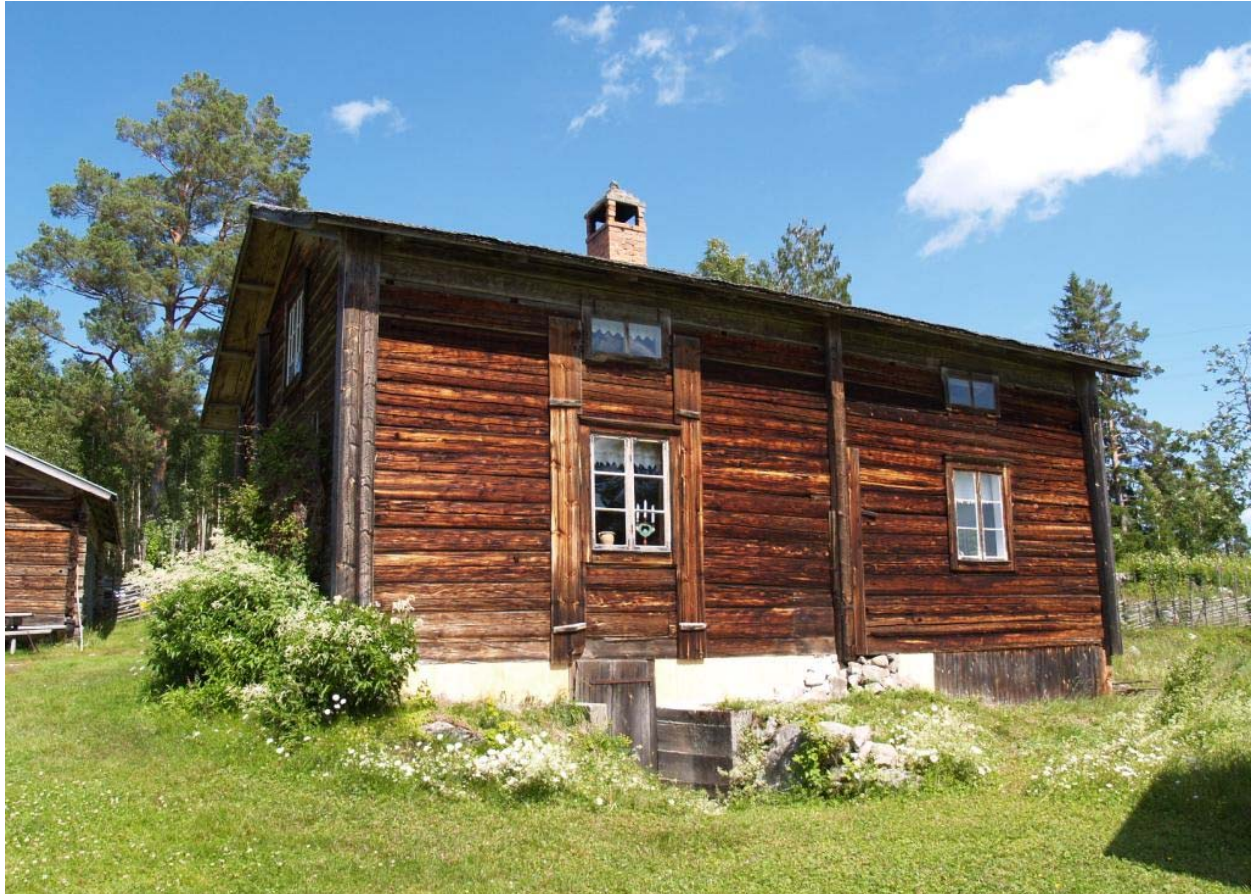
2011-06-28: Arbetet är avslutat och grunden vilar på trästolpar och täcks av en träpanel.

Golvåsen under mellanväggen trycktes upp och lades på sten. Den stående täckpanelen, som lutade och stod med ändträet mot marken, rätades efter det att syllens hade justerats.

Ny täckpanel ersatte cementstenen.

Det är möjligt att den nya panelen står med ändträet något för nära mot grundens betong. Det är viktigt att betongen hålls ren från skräp så att fukt inte blir stående och kan dras upp genom panelens ändträ.

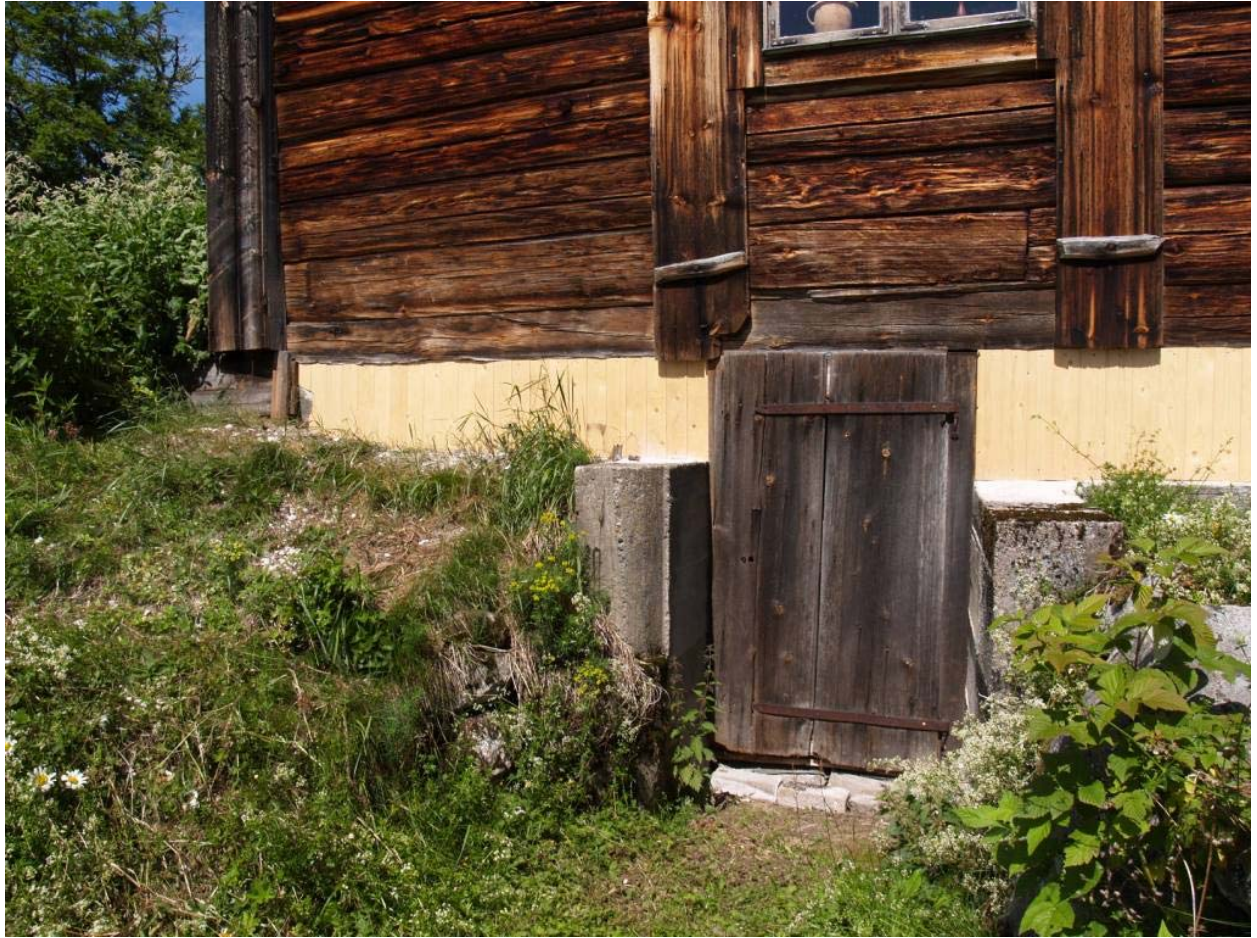
2011-06-28: Arbetet är avslutat.

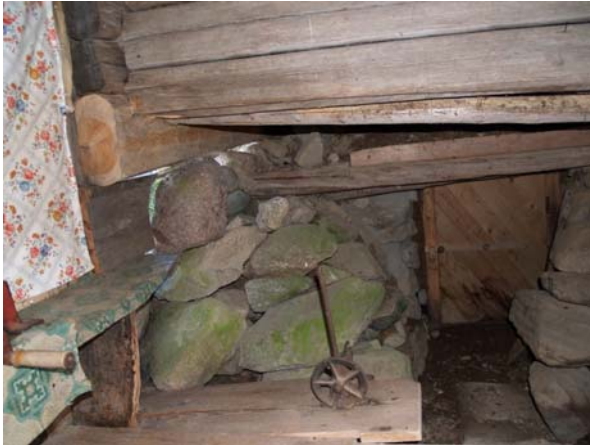
Stenväggarna vid källargången föll in. Rörelserna i grunden fick golvåsarna att trycka upp golvet i stösslidret så att dörren in till stösset inte gick att öppna.

2010-08-03: Stenarna har rasat vid källaringången och golvet skjutit.

Stenfundamenten på båda sidor om källarnedgången har åtgärdats. Stenarna har staplats om och nedfallen sten återplacerats. Hörnet på vedboden, på stösslängans framsida, lyftes och pallades under.

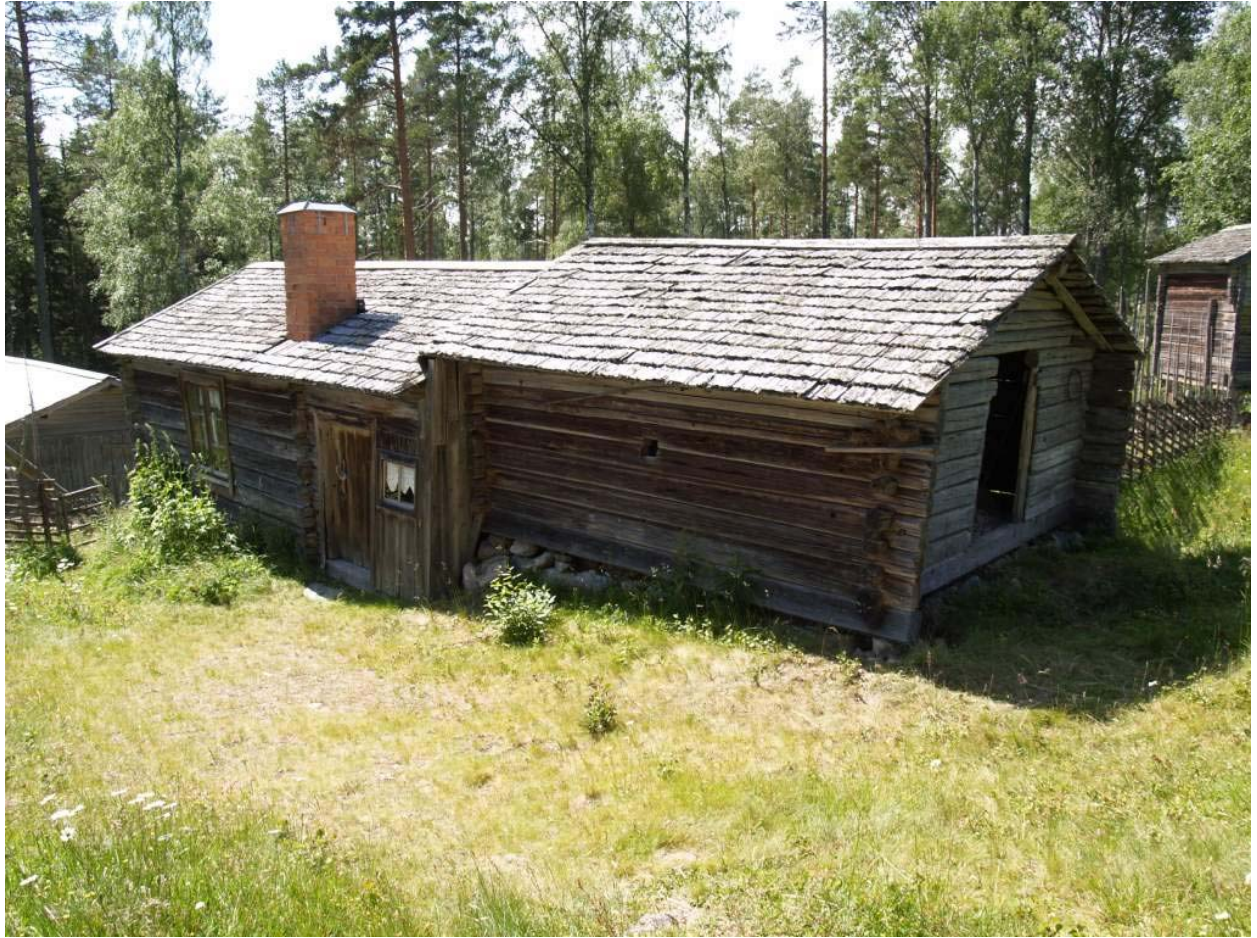
2011-06-28: I samband med justeringen av stengrunden vid källaren lyftes vedboden i hörnet i skarven mellan de två stommarna.

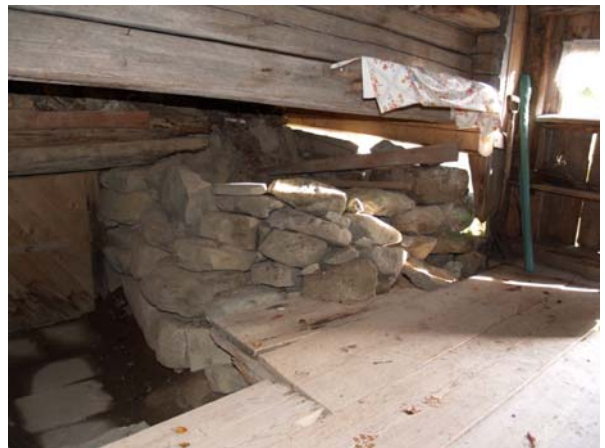
2011-10-11: Stössdörren kan öppnas utan att den tar i golvet. Stenarna vid källarnedgången är upplagda.

Golvet i lidret mellan stöss och källarboden togs ut så att golvåsarna kunde justeras. Därefter lades golvet tillbaka. Dörren in till stösset går nu att öppna utan att det tar i golvplanken.

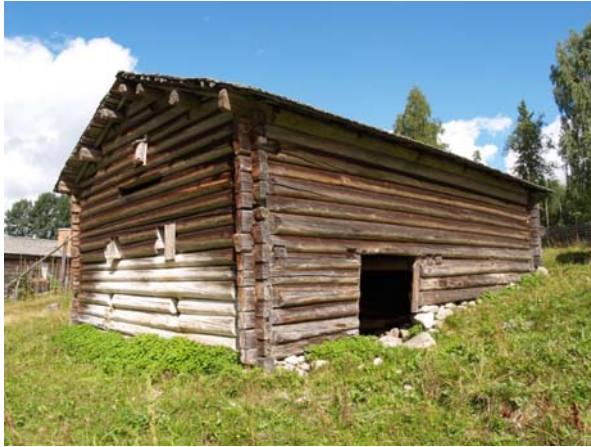
Stommen hade åkt av stenstöden.

2010-08-03: På långsidan mot Olols hade timmerväggen börjat vika ut eftersom grundstenarna hade kanat snett. Även på den andra långsidan, mot stallet, hade grundstenarna åkt snett.

Fäxets grundstenar har justerats och stommen lyfts så att glipor i underredet har minskat.

Åtgärden med justering av grundstenar kommer att behöva återupprepas i framtiden då byggnaden står i en sluttning.

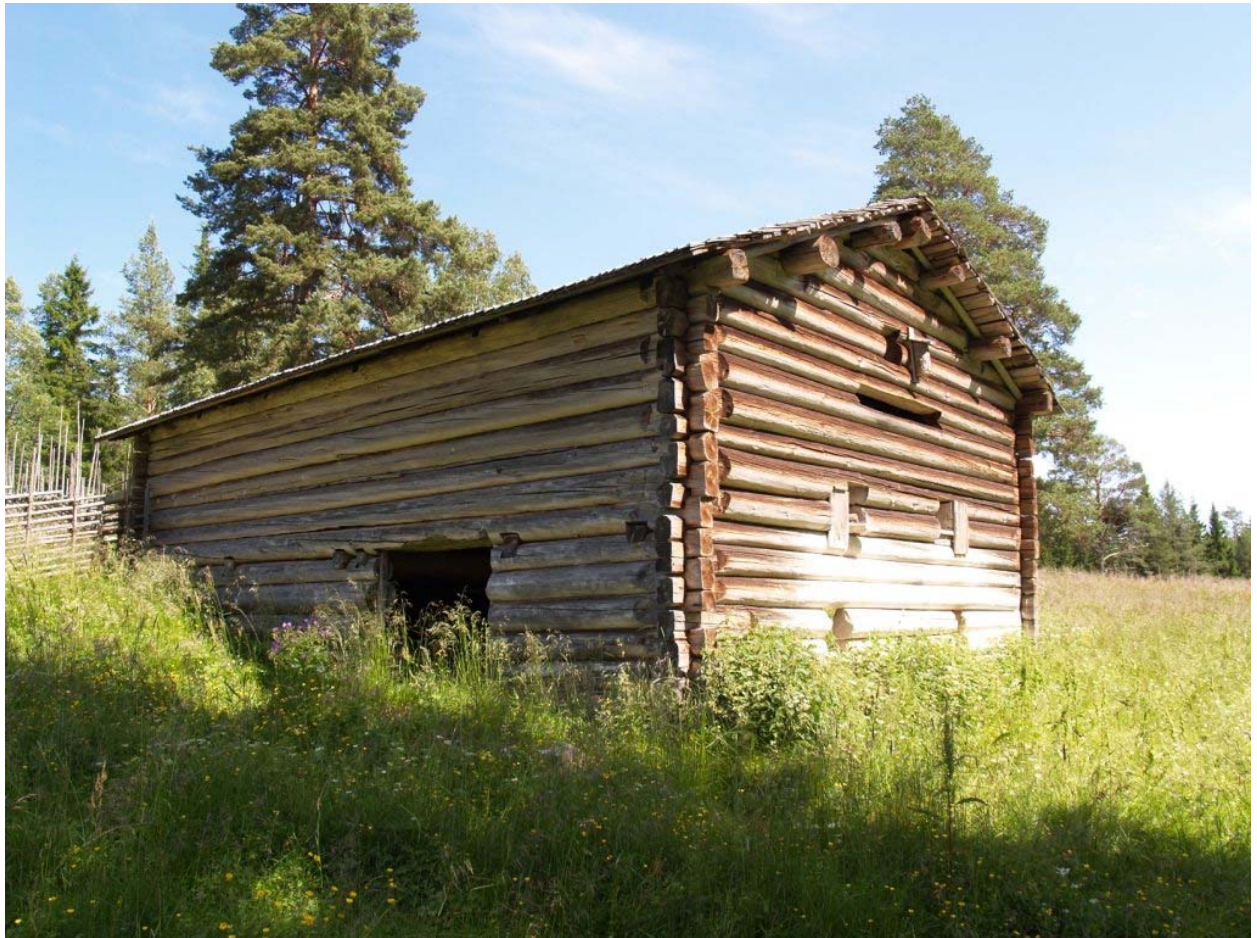
2011-06-28: Grundstenarna har justerats under väggarna.

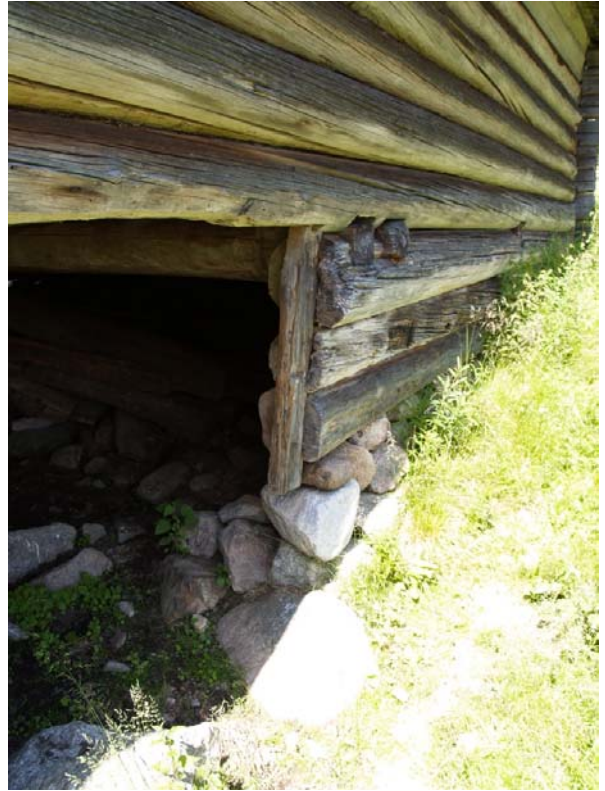
2011-06-28: Grundstenarna har justerats under väggarna.

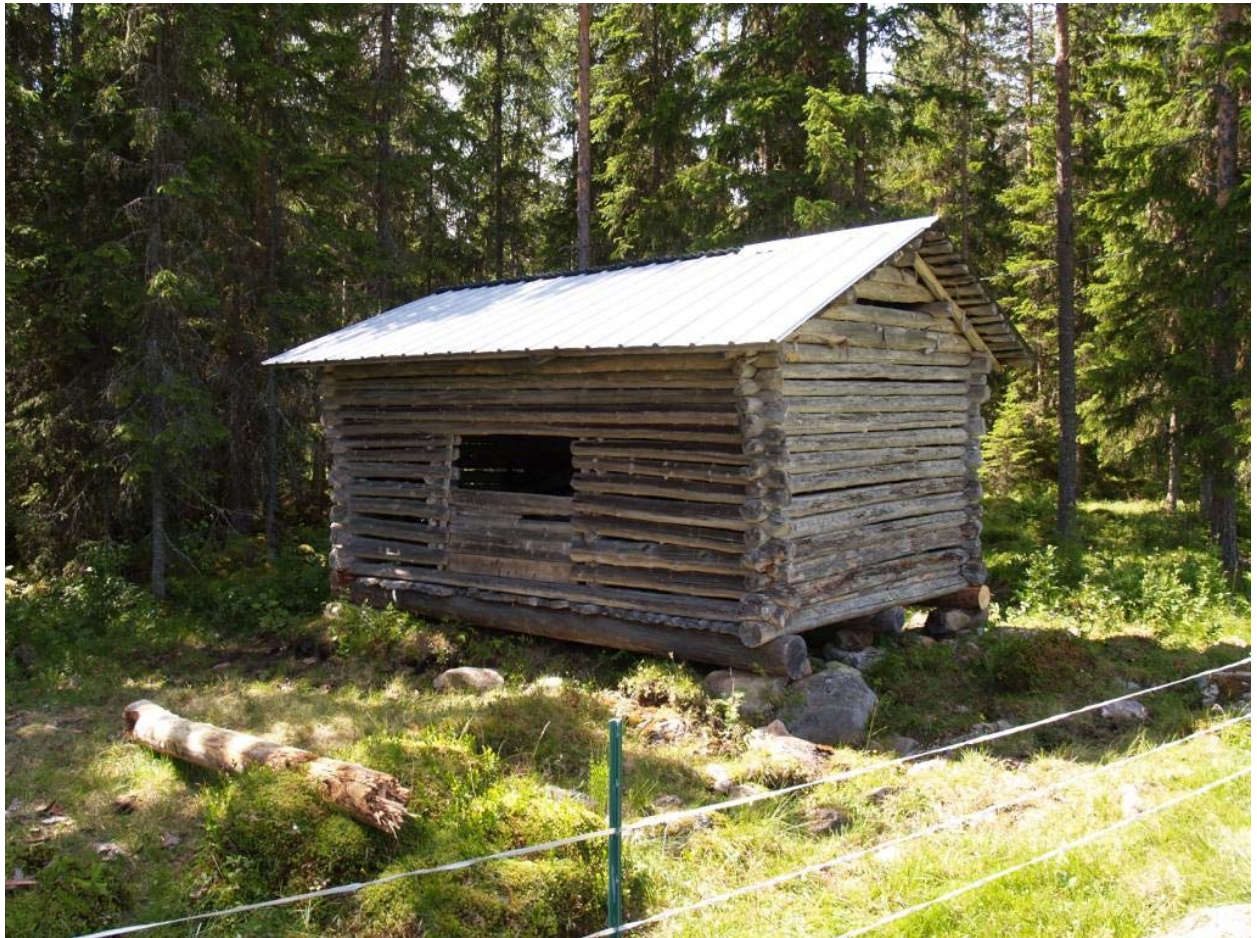
Ladan står på blöt mark och sättningar har gjort att bottenstockarna har stått mot marken och fått rötskador.

2011-06-28: Ladan har lyft och rötskadade bottenstockar bytts. Grundstenarna har justerats.

Lyft och rätning av stommen med komplettering av nya hörnstenar.

Byte av syll B1 och C1.
