Kulturreseptatet Våsbo fäbodan  
Ovanåkers socken & kommun

## 2012-06-18 Redovisning av genomförda restaureringar

# Slutredovisningsblankett Våsbo fäbodrar

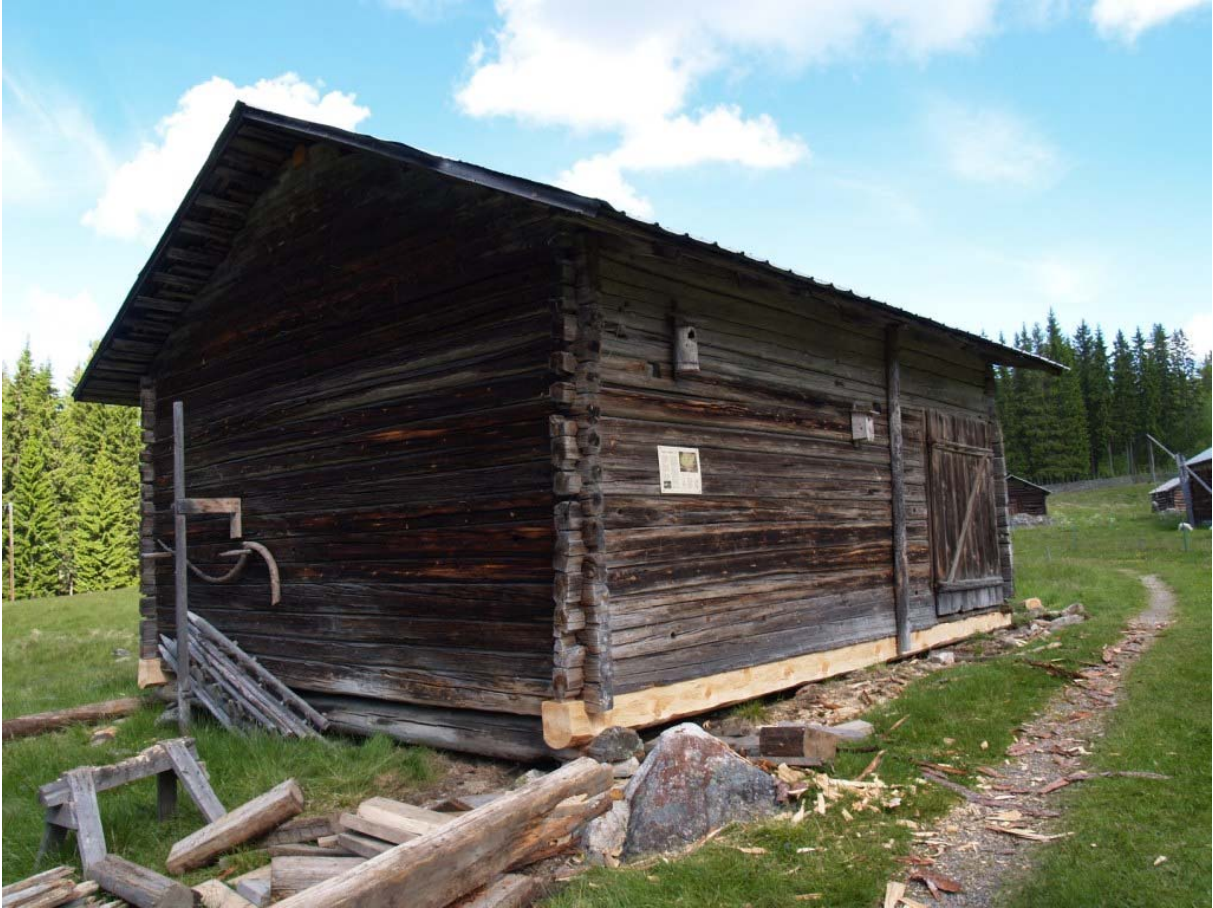
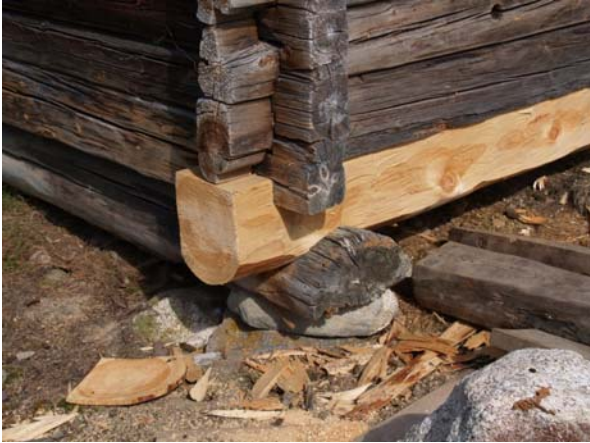
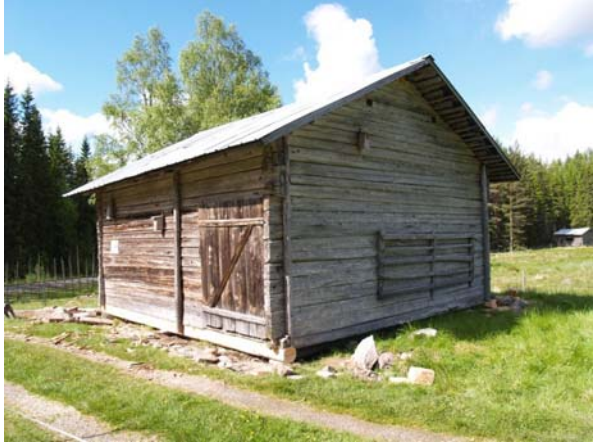
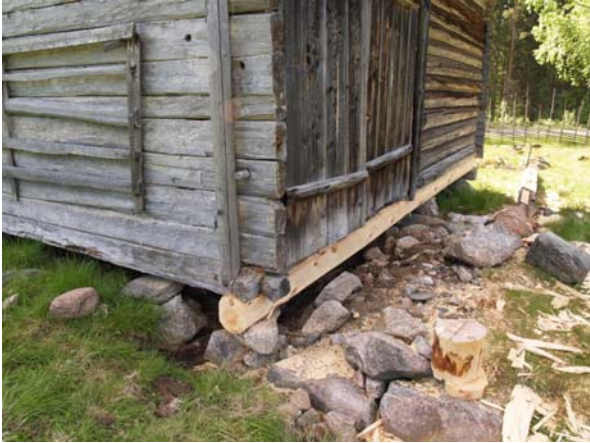
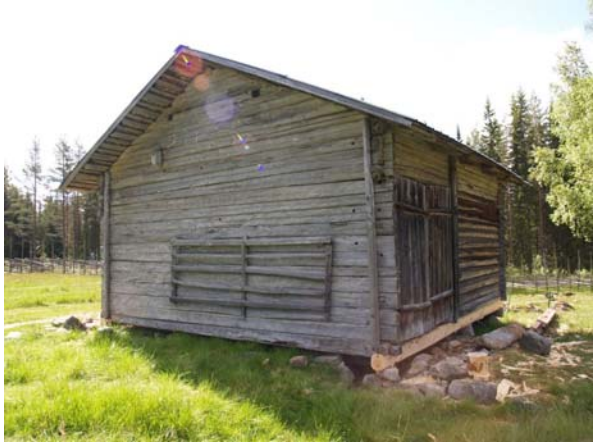
Lada nummer: 7 Loge

Vid lyft av logen år 2010 kunde det konstateras att syllstockarna var i dåligt skick och därför byttes de nu. A1 var en bilad furustock medan C1 var en rundtimmerstock av furu. Bytet av syllarna kunde göras utifrån och endast några golvplankor behövde tas upp.

Marknivån är fortfarande hög mot långsida A men det är svårt att gräva ut pga. många stora stenar i marken. Fastighetsägaren får hålla det under uppsikt så att jord och gräs inte går upp mot syllarna igen.

- byte av syll A1 och C1
- lyft (de är inte fästa i syllarna) och uppallning av lösa golvåsar med sten

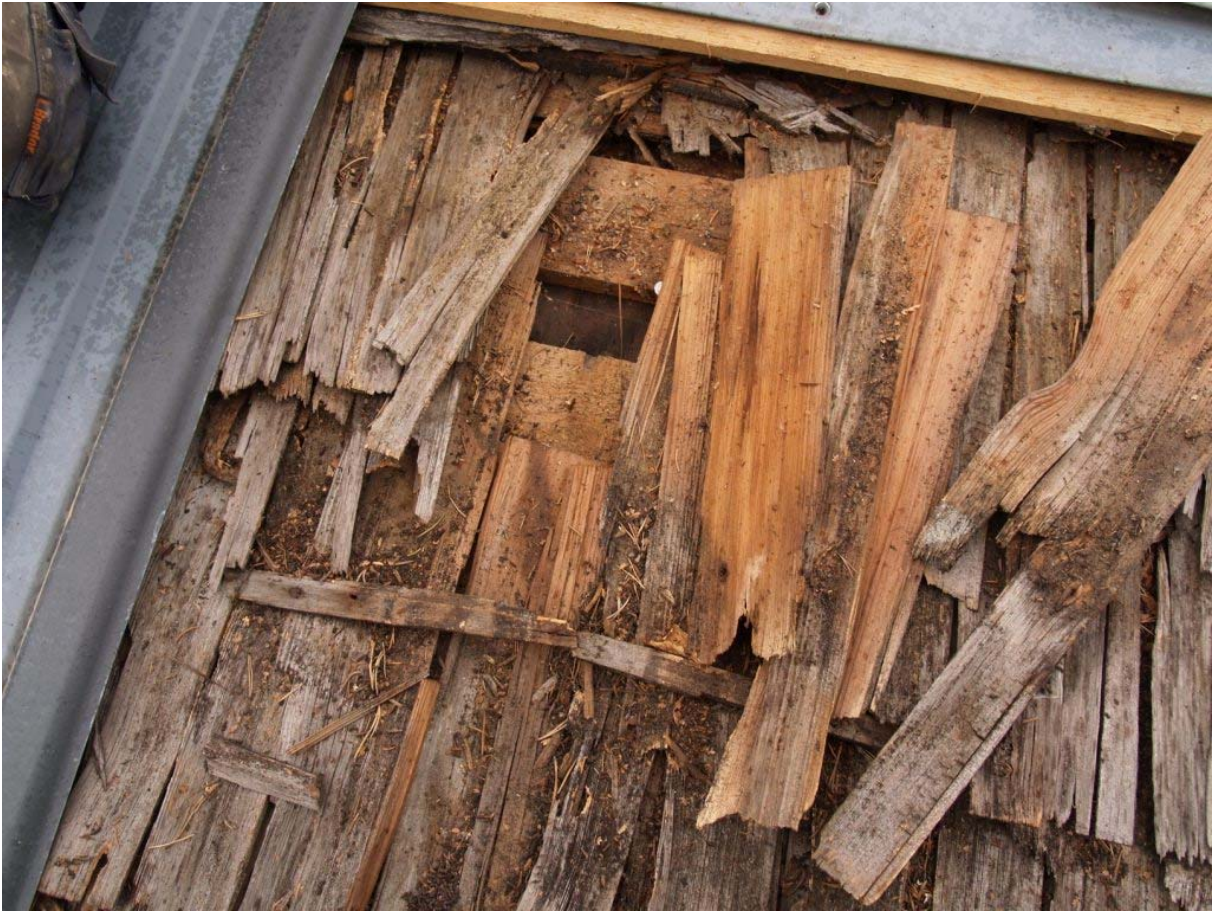
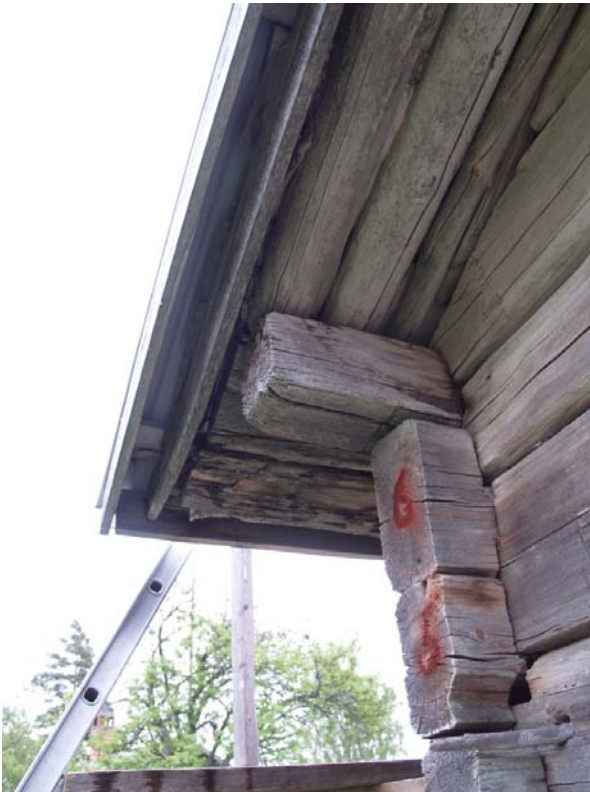
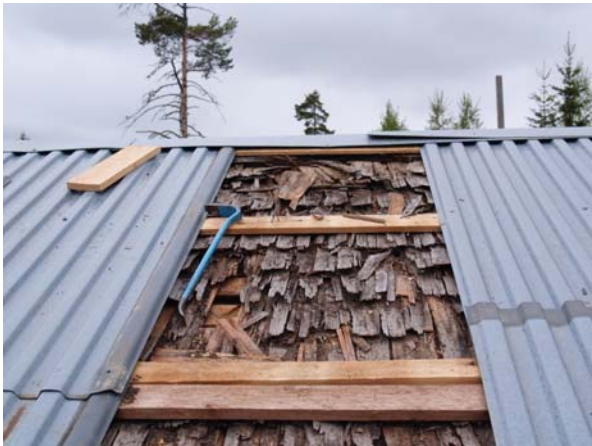
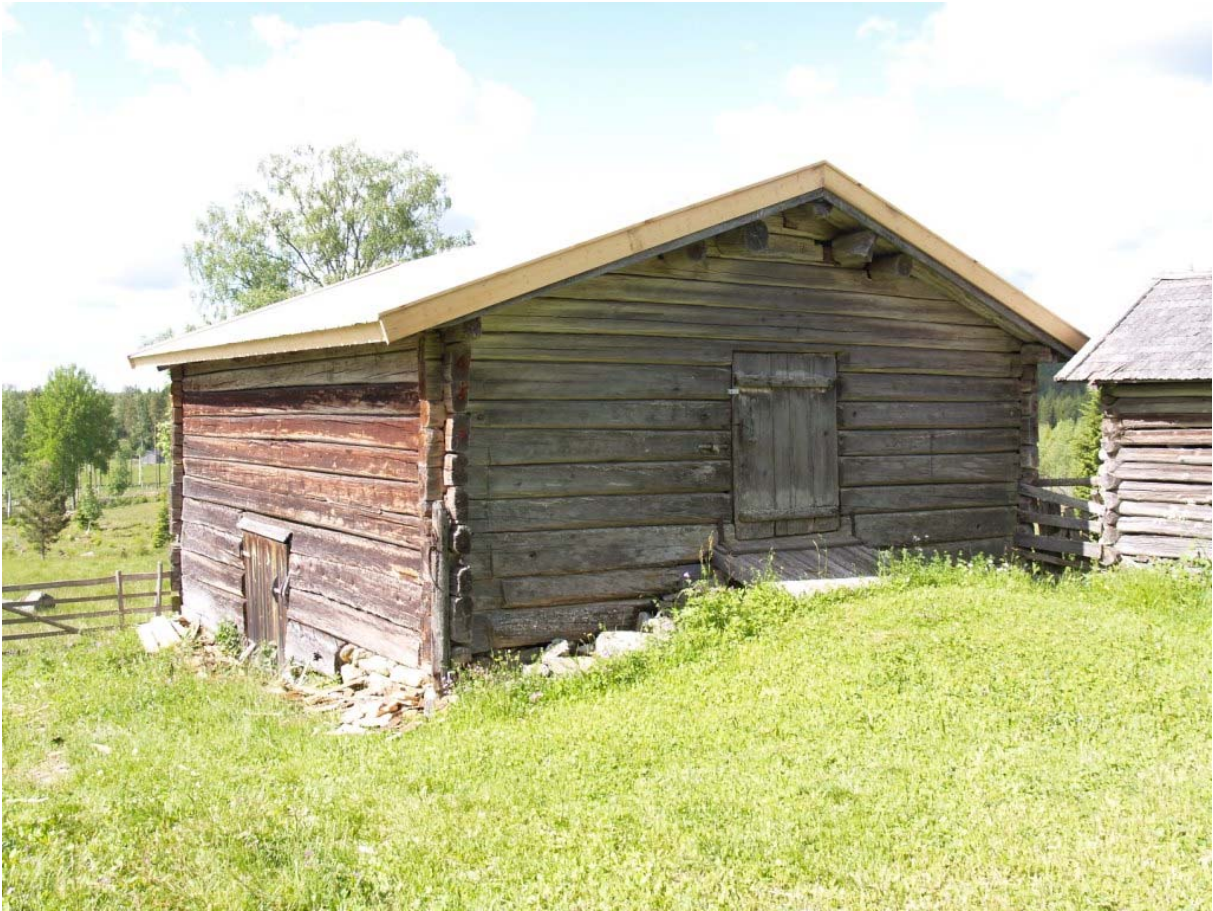
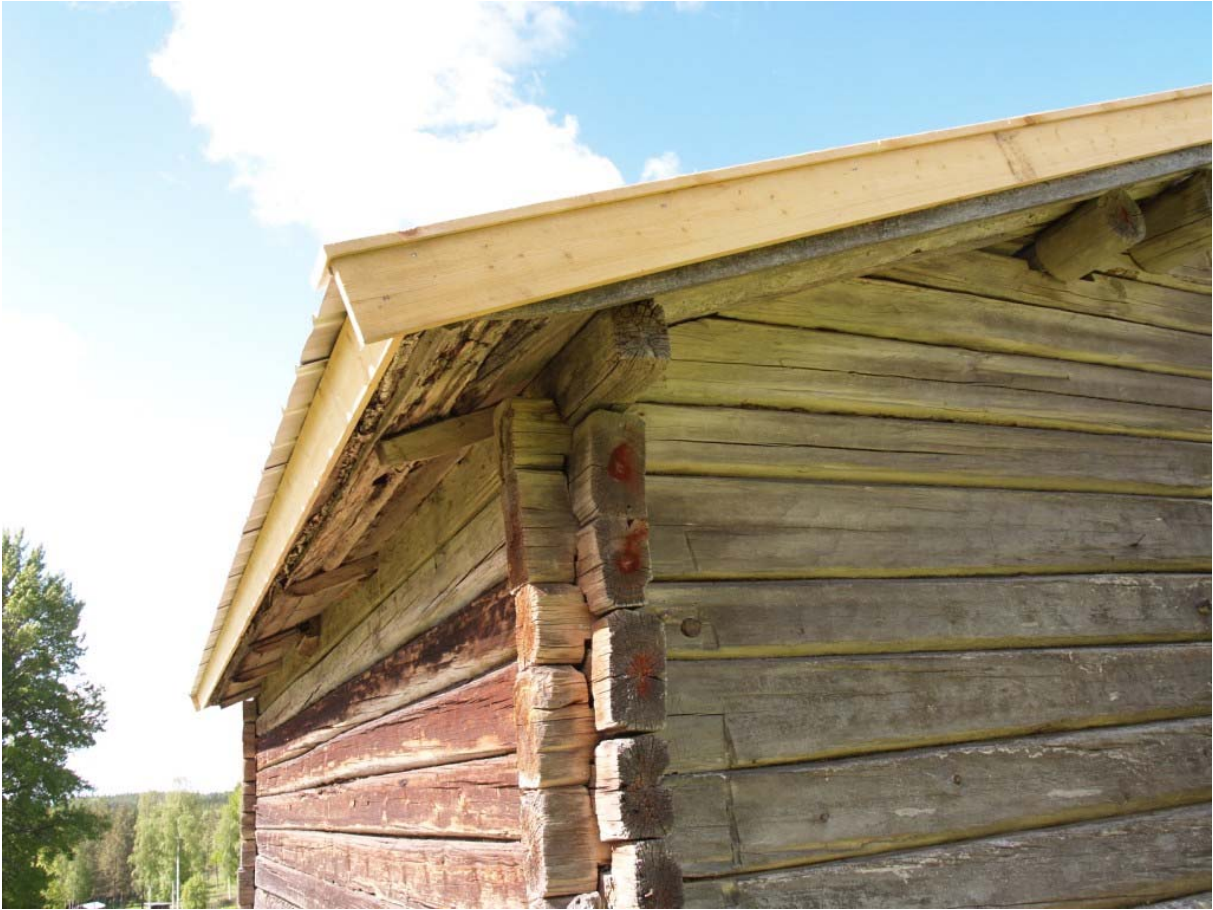
Lada nummer: 3 Fäx

Spåntaket som ligger kvar under plåten var ett handspäntat spåntak spikat med trådspik. Det tyder på att det inte är allt för gammalt, tidigast från 1900-talets mitt, men lagt på ett ålderdomligt sätt. Spåntaket är lagt med slims, dvs. horisontella träremsor, som lades för att minska behovet av spik (som förr var dyrt) och som kan ge viss luftning åt spånen. De underliggande trobräderna är klingsågade, vilket också tyder på att de är från 1900-talet. Tron är spikad ovan på björknäver som hörde till vedtaket, vars underved finns kvar inne i fäxets undertak. Spånen var 54cm långa, lagda från vänster till höger med knivsidan uppåt.

Åtgärden har till syfte att skapa en mer harmonisk helhetsmiljö och ersätta den svarta TRP:n med galvaniserad pannplåt som övriga byggnader (med undantag för spåntaken) har.

- omläggning av trapetskorrugerad plåt till galvaniserad pannplåt med plåtnock
- nya övre vindskivor och vattbräder samt hängbräder i utsprånget

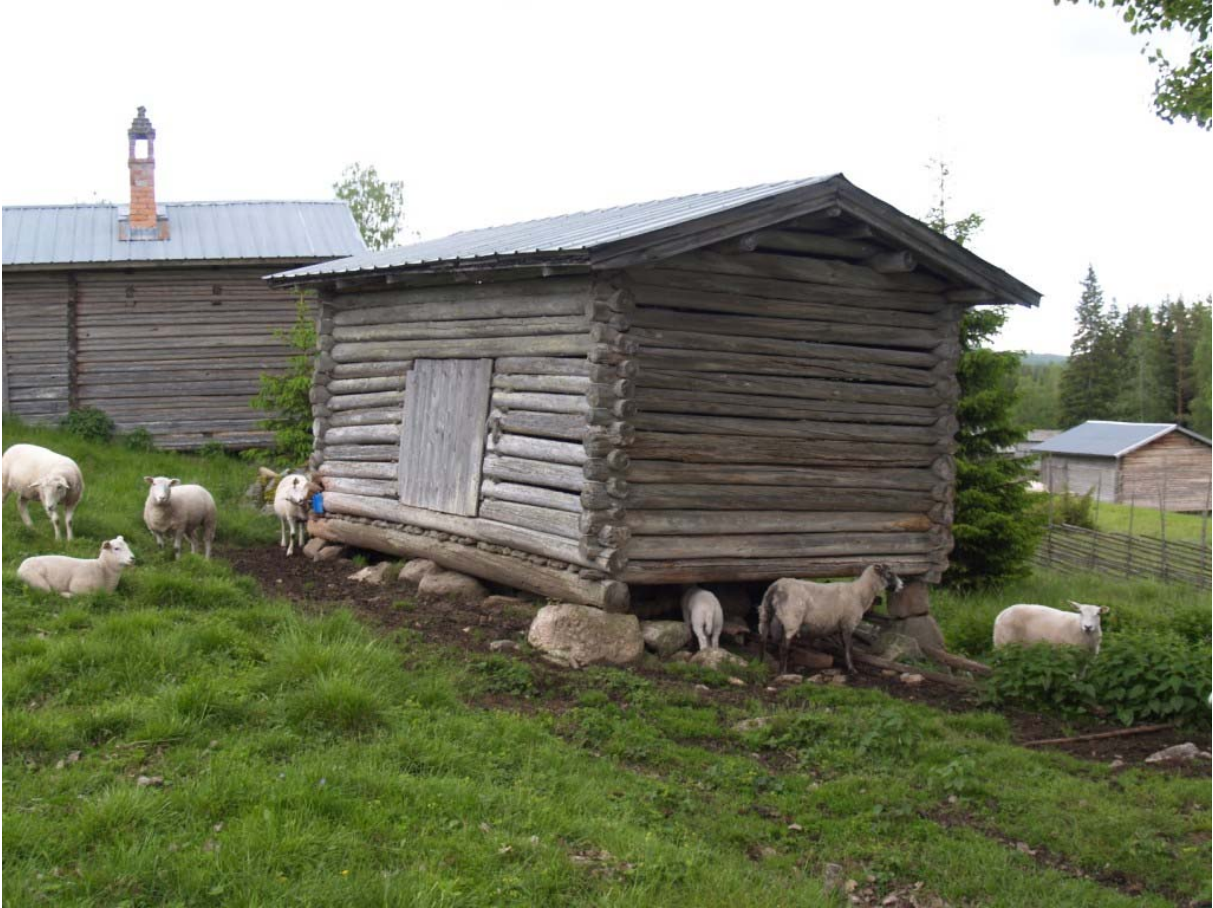
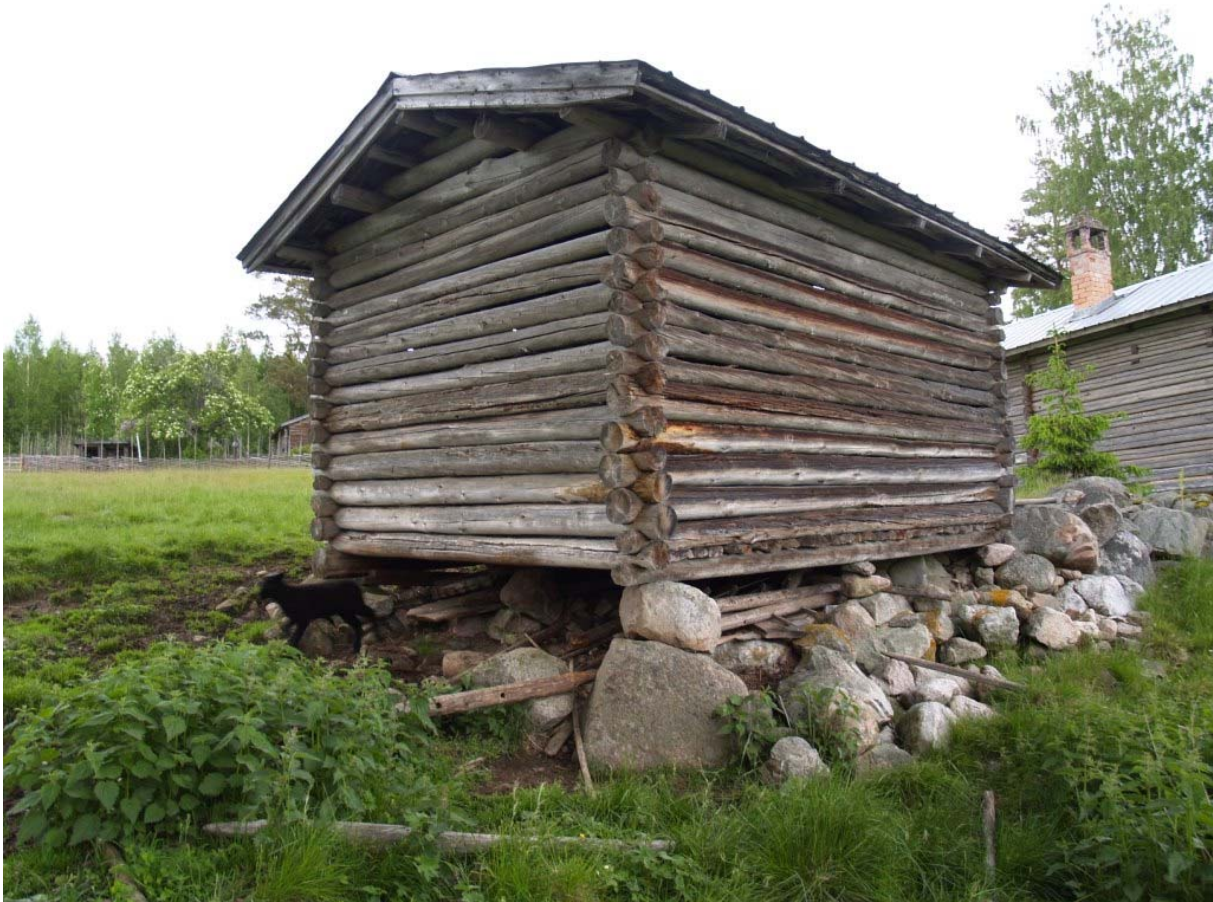
Lada nummer: 10

Ladan lutar fortfarande men den går inte att spela tillbaka då den är strävad.

Placeringen av saltstenar på ladans baksida gör att fåren gnager på knutarna. Det är önskvärt att saltstenarna flyttas.

- lyft, rätad
- komplettering med nya hörnstenar

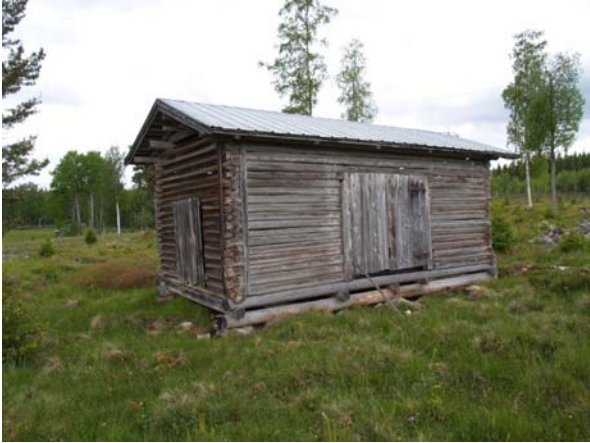
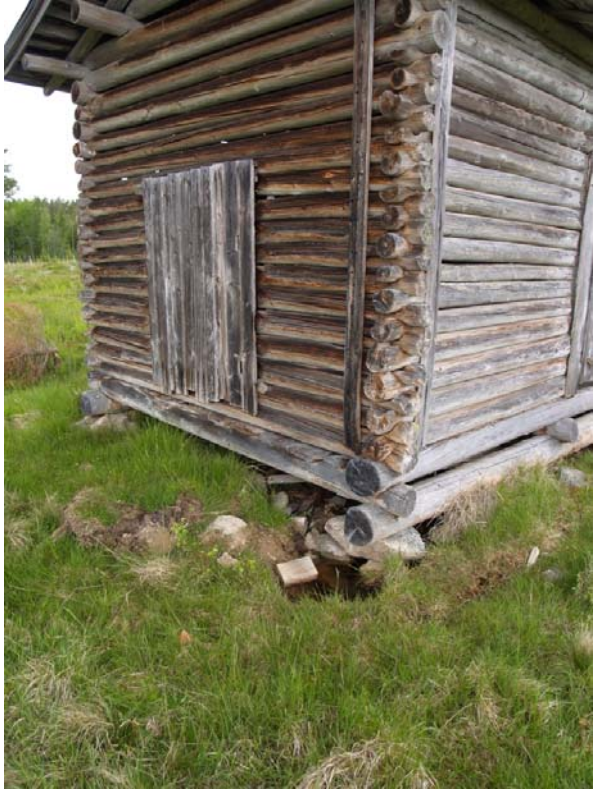
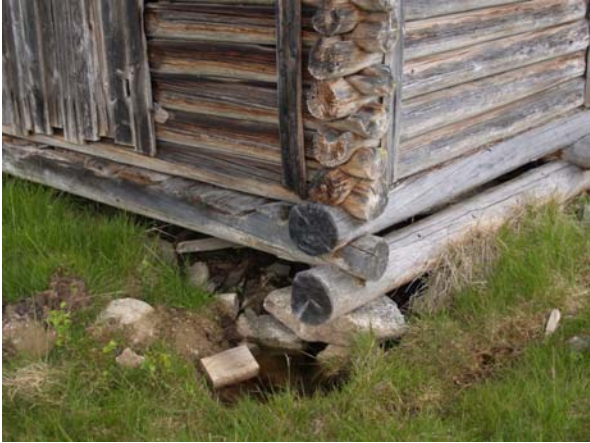
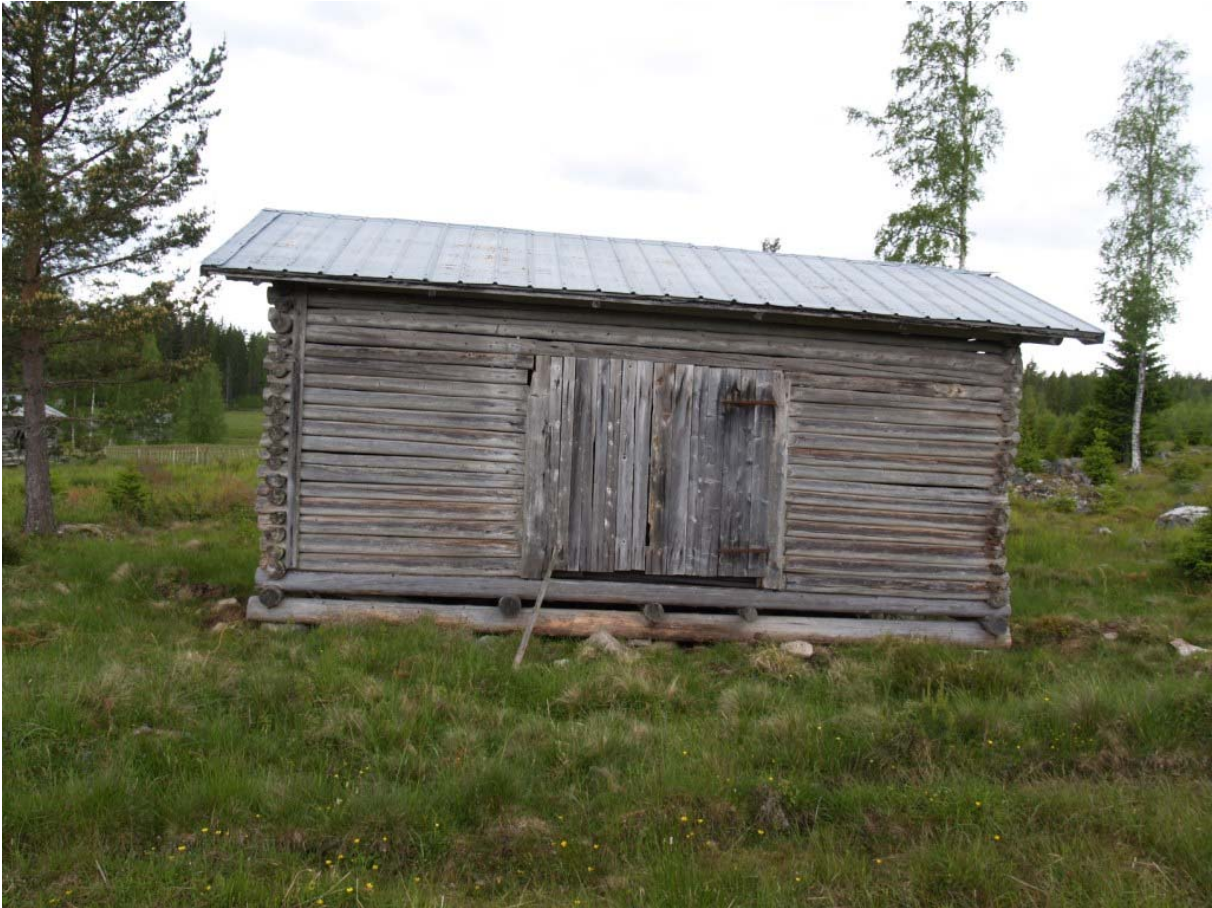
Lada nummer: 11

Några knutskallar är krossade, hoptryckta och på sikt kan det bli aktuellt att sätta in nya rundtimmerstockar.

Det är önskvärt att fastighetsägaren gräver mer runt ladan så att grunden friläggs.

- lyft, rätad
- komplettering med nya hörnstenar

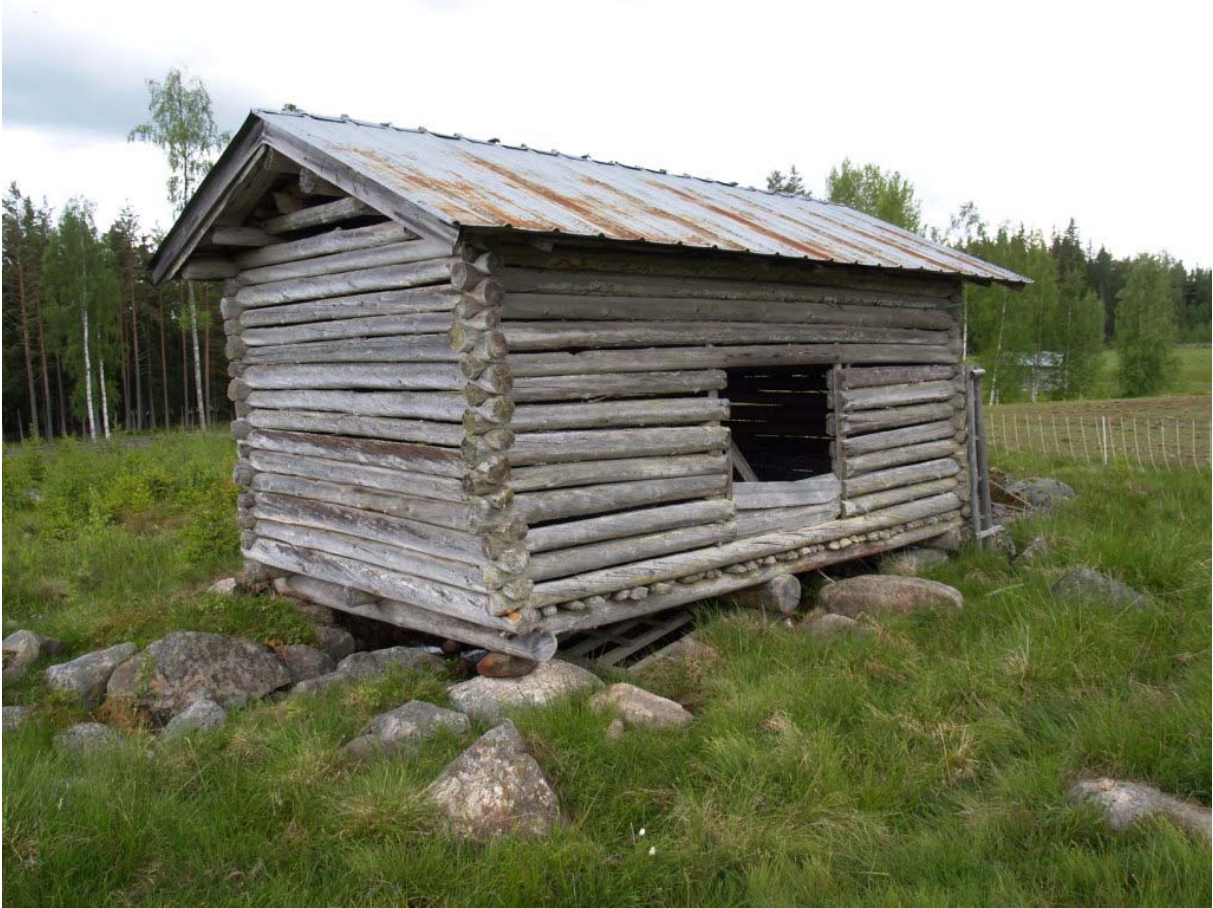
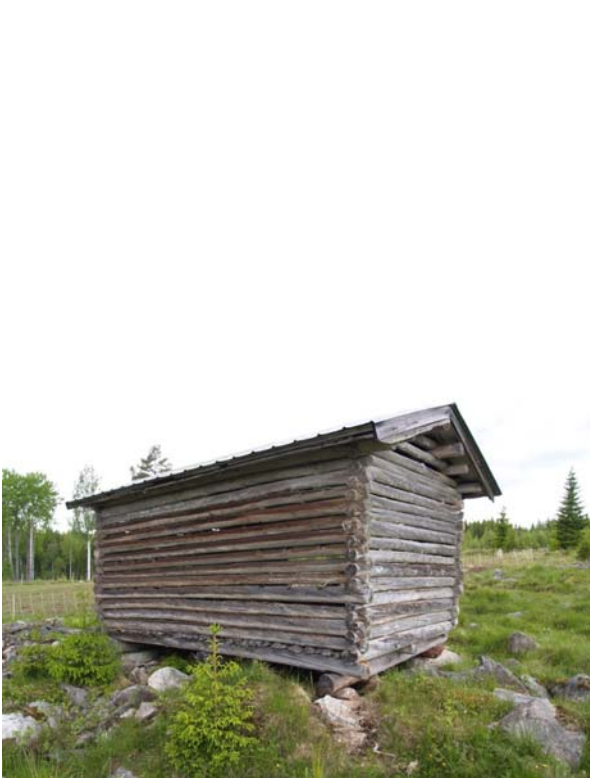
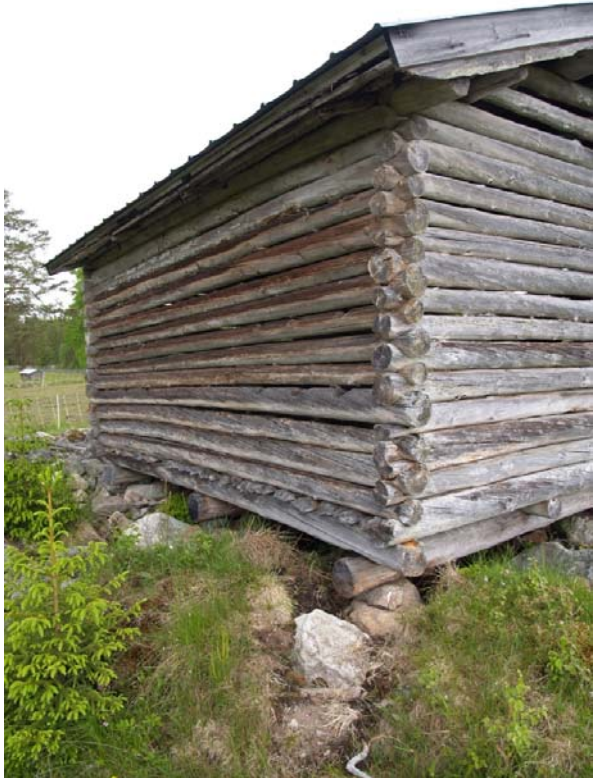
Lada nummer: 12

Syll A1 har rötskador i hörn AB och kommer på sikt att behöva bytas.

- ta bort jord kring hörn BC
- nytt hörnstöd av sten underbärlina mot BC

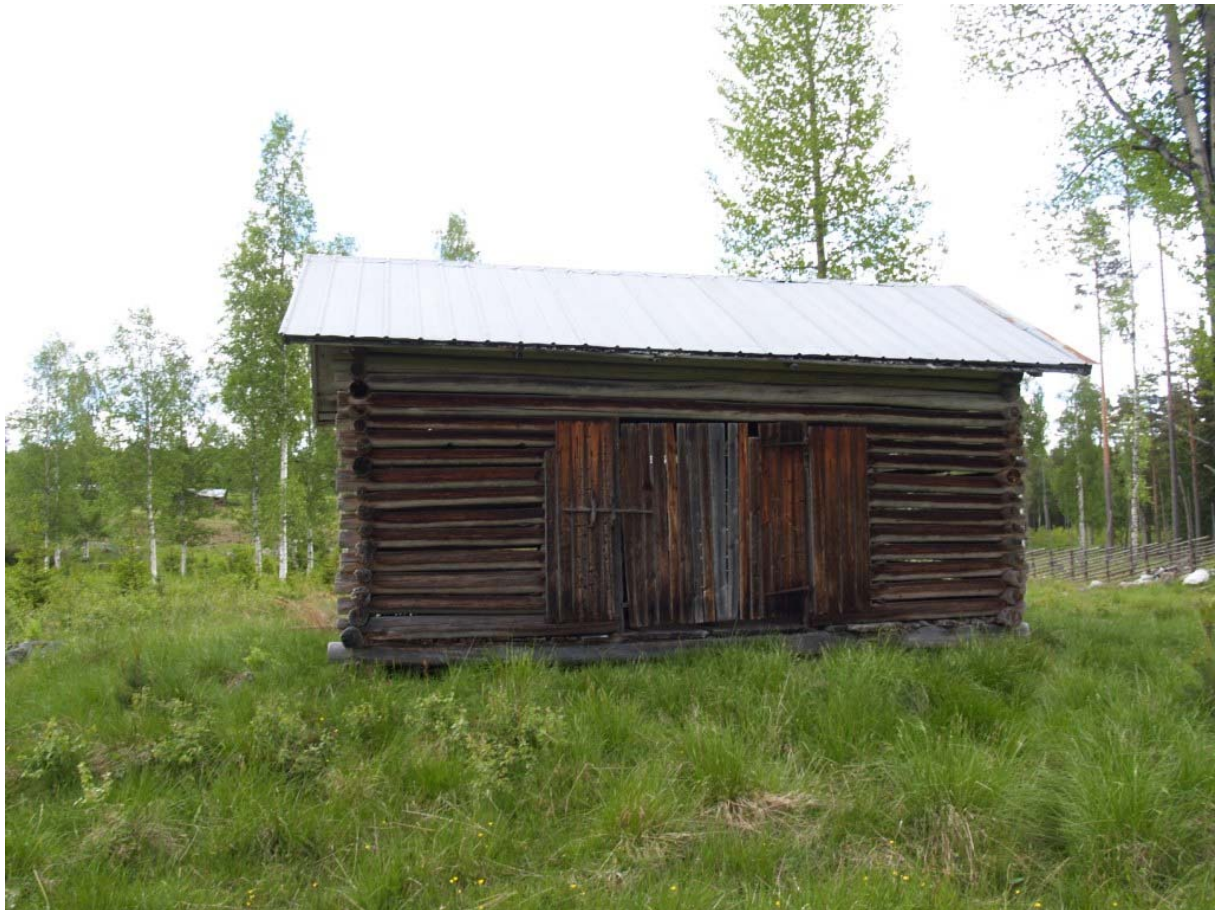
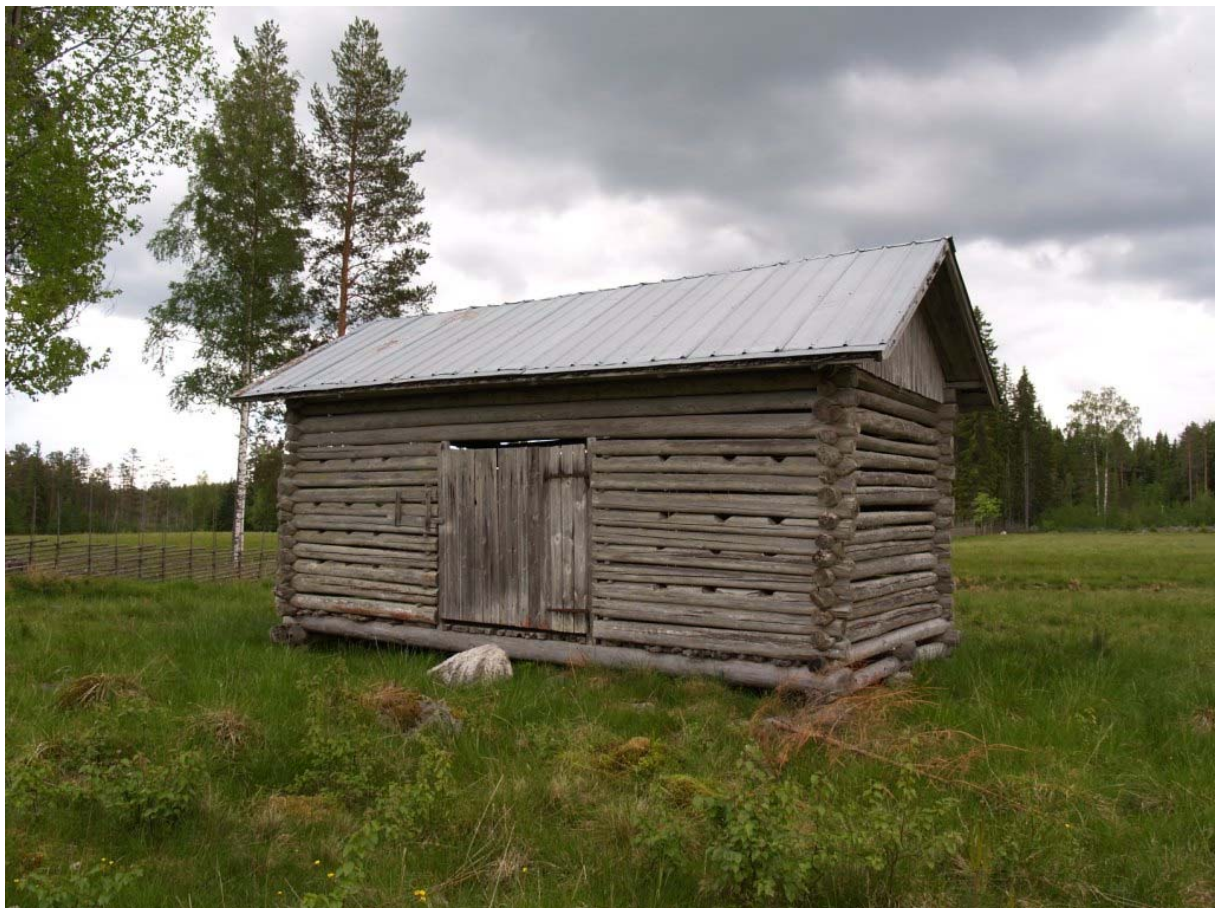
Lada nummer: 13

Det är önskvärt att fastighetsägaren gräver mer runt ladan så att grunden friläggs.

- efterspikning av plåttak samt komplettering med spik på flera ställen där de saknades spik

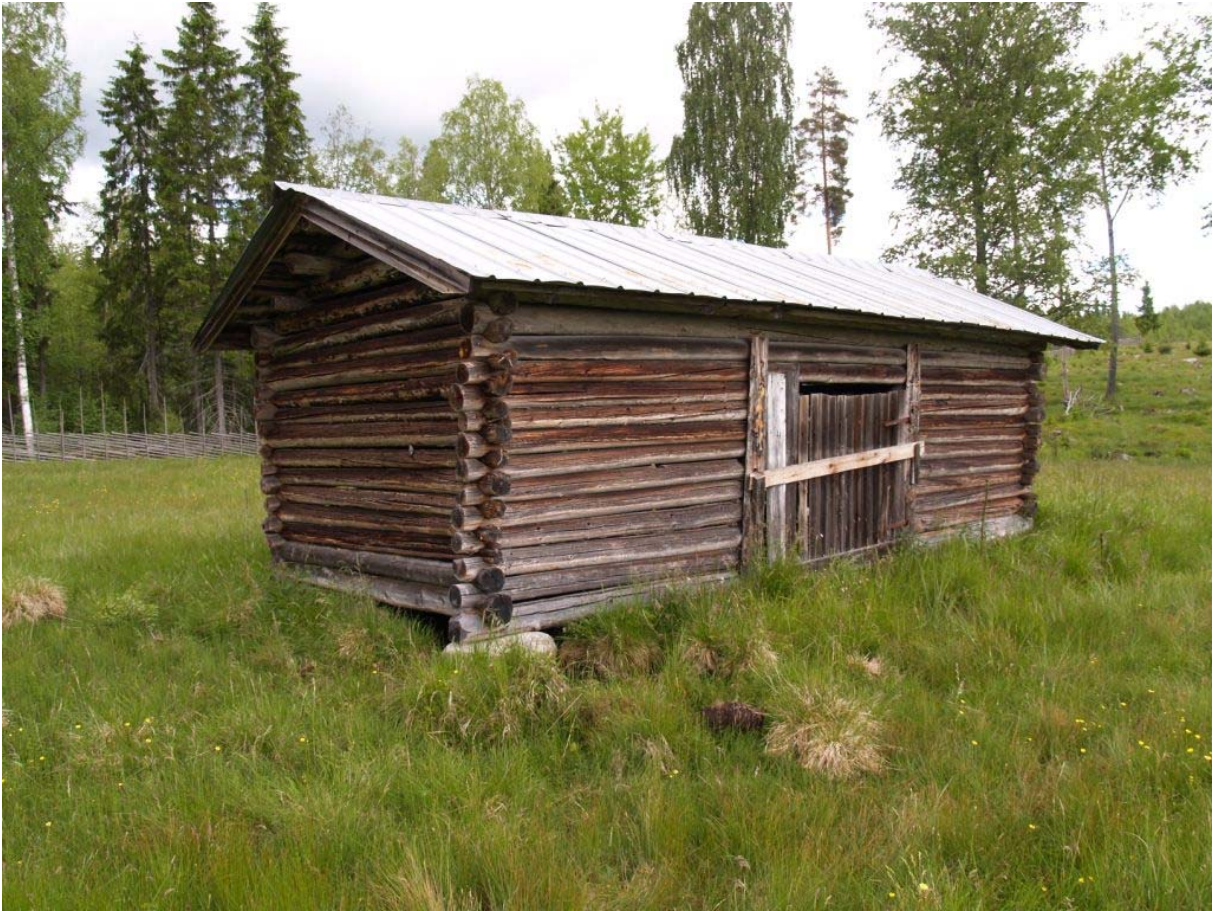
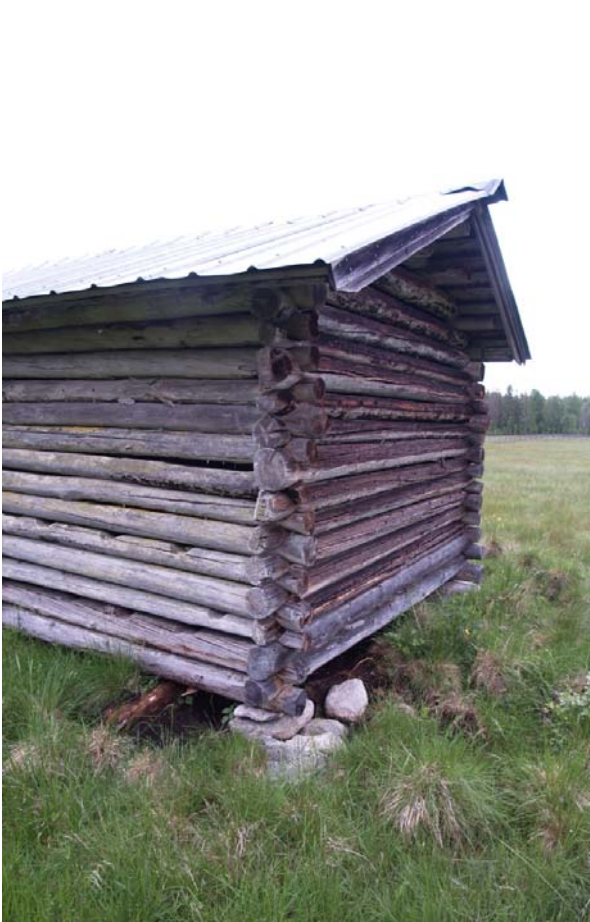
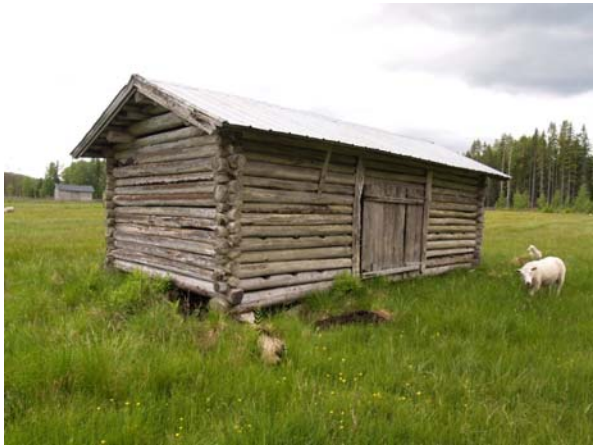
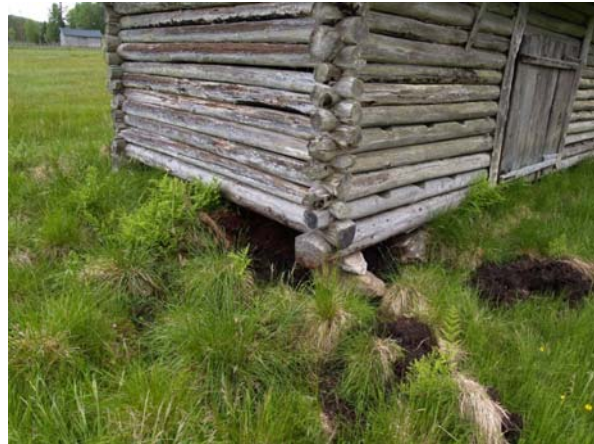
Lada nummer: 14

Marken är mycket blöt runtomkring.

Det är önskvärt att fastighetsägaren gräver mer runt ladan så att grunden friläggs.

- bort grävning grästuvor vid hörnen
- lyft, rätad
- komplettering med nya hörnstenar

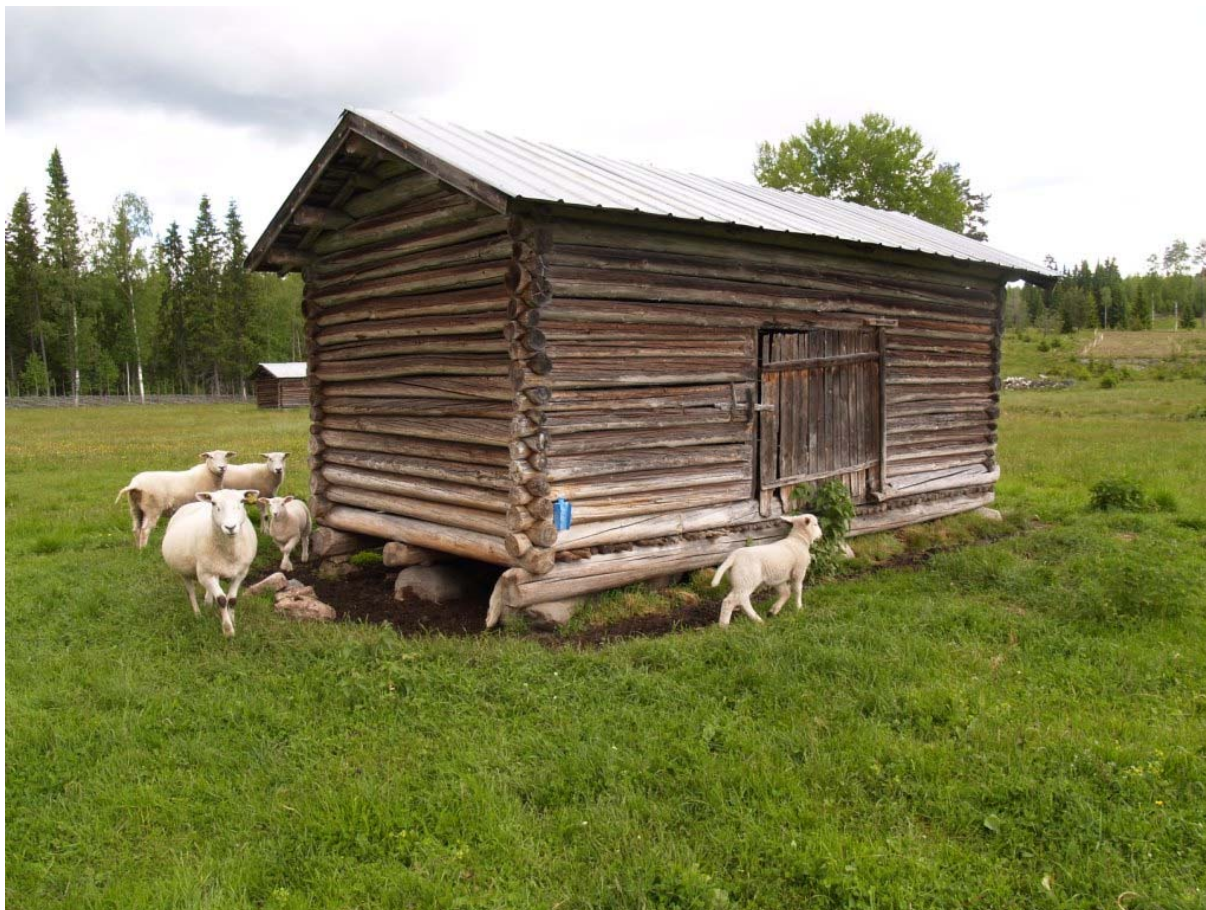
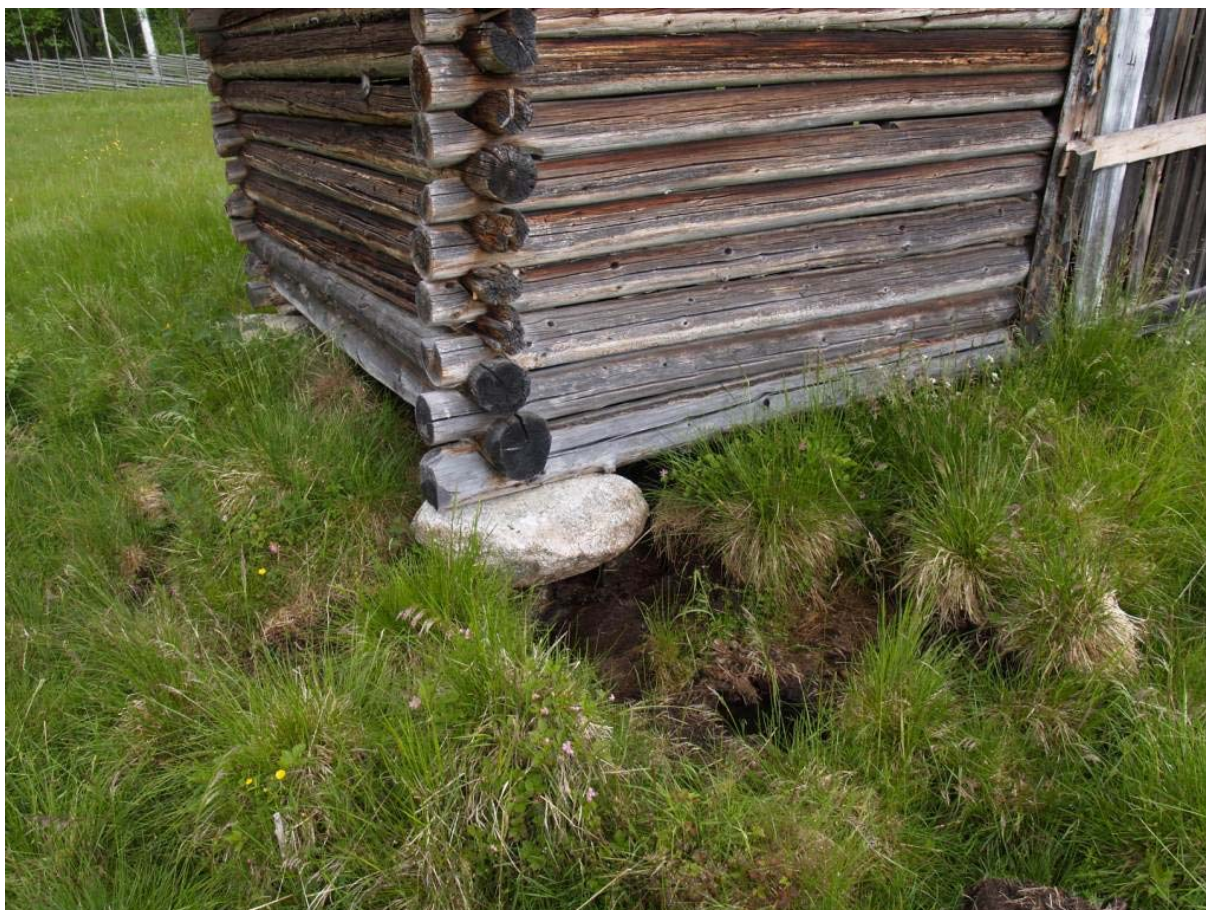
Lada nummer: 15

Fåren hade varit under ladan så golvröerna var uttryckta. Golvet lades till rätta och ladan lyftes på mitten för att trycka ihop timret som håller fast golvröerna.

Det är önskvärt att fastighetsägaren gräver mer runt ladan så att grunden friläggs.

- bort grävning grästuvor vid hörnen
- lyft, rätad
- komplettering med nya hörnstenar

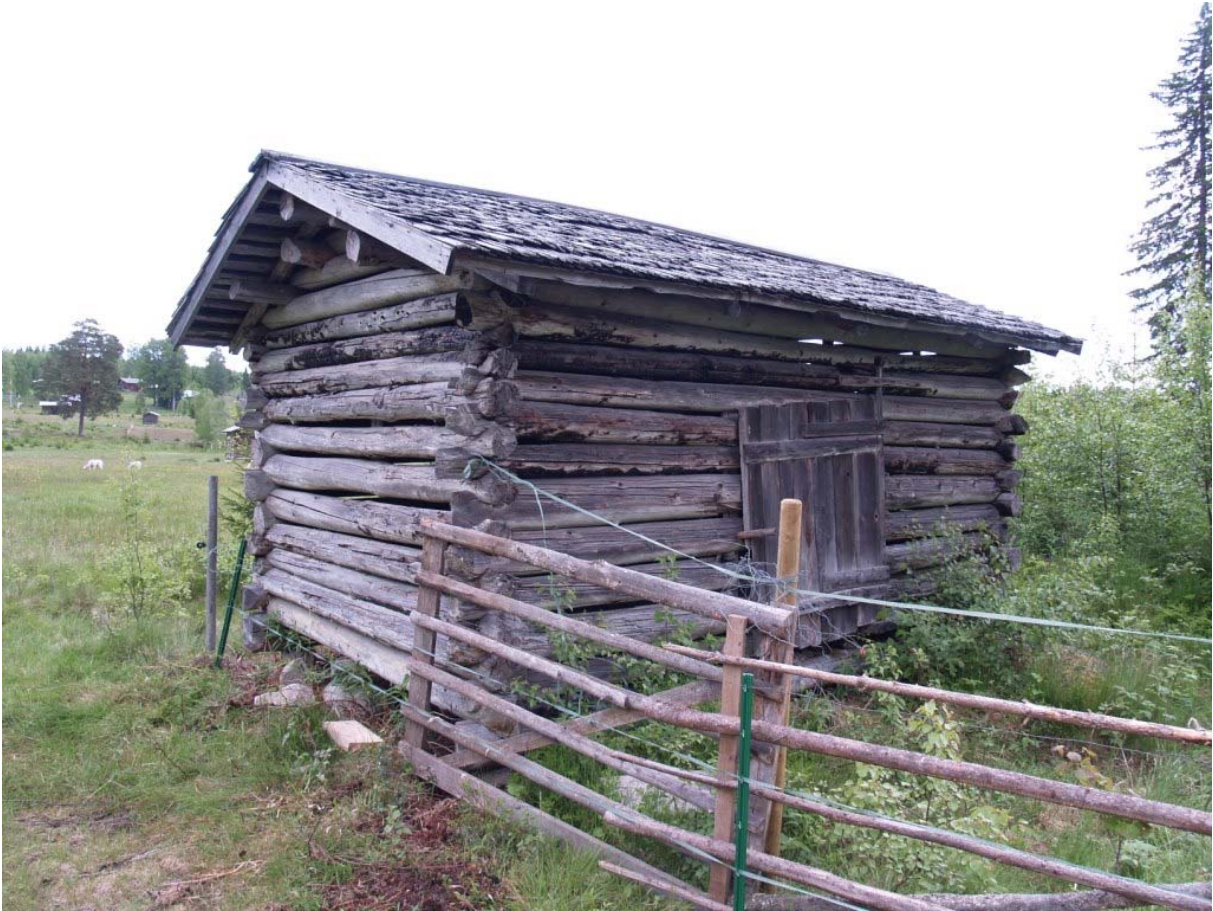
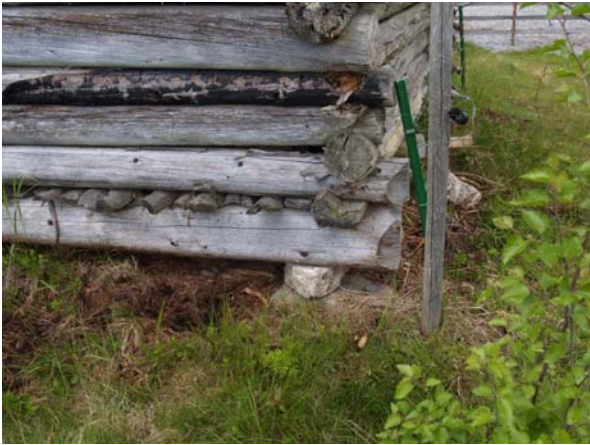
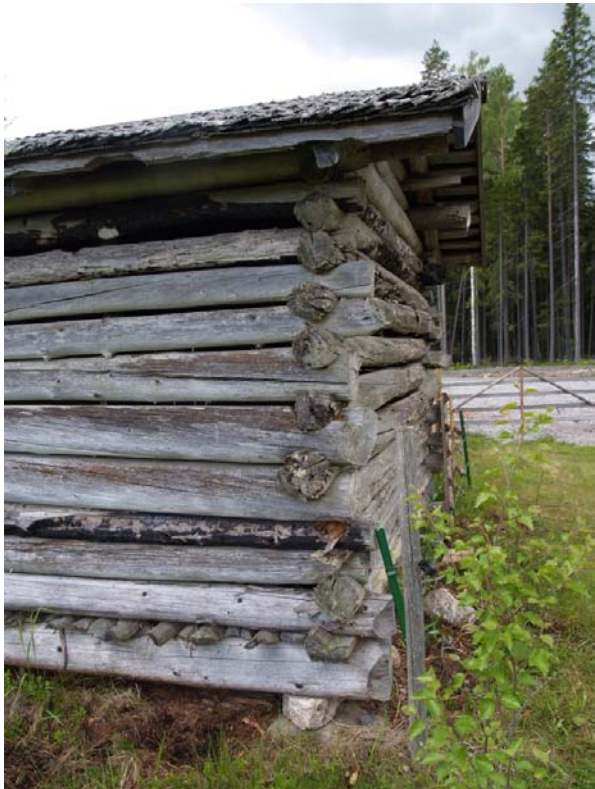
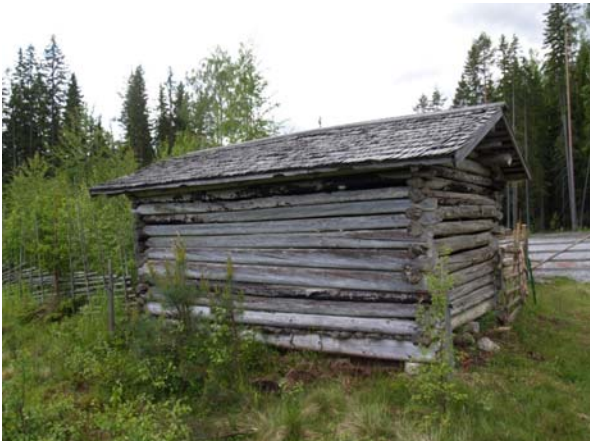
Lada nummer: 16

Det är önskvärt att fastighetsägaren gräver mer runt ladan så att grunden friläggs, tar bort sly och löst virke mot syllvarvet.

- bort grävning grästuvor vid hörnen
- lyft, rätad
- komplettering med nya hörnstenar
