Kulturreseptatet Våsbo fäbodan  
Ovanåkers socken & kommun

## 2012-06-18 Redovisning av genomförda restaureringar

# Slutredovisningsblankett Våsbo fäbodrar

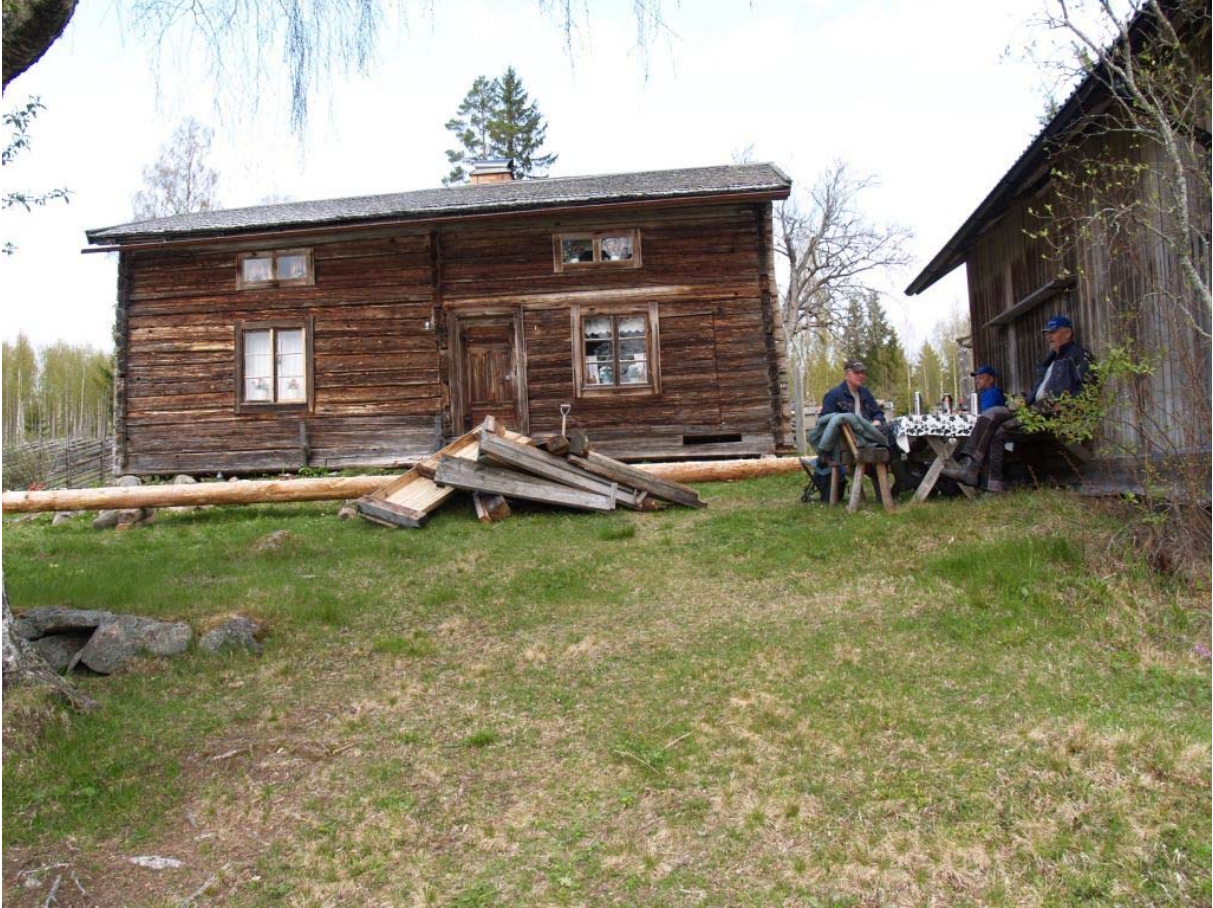
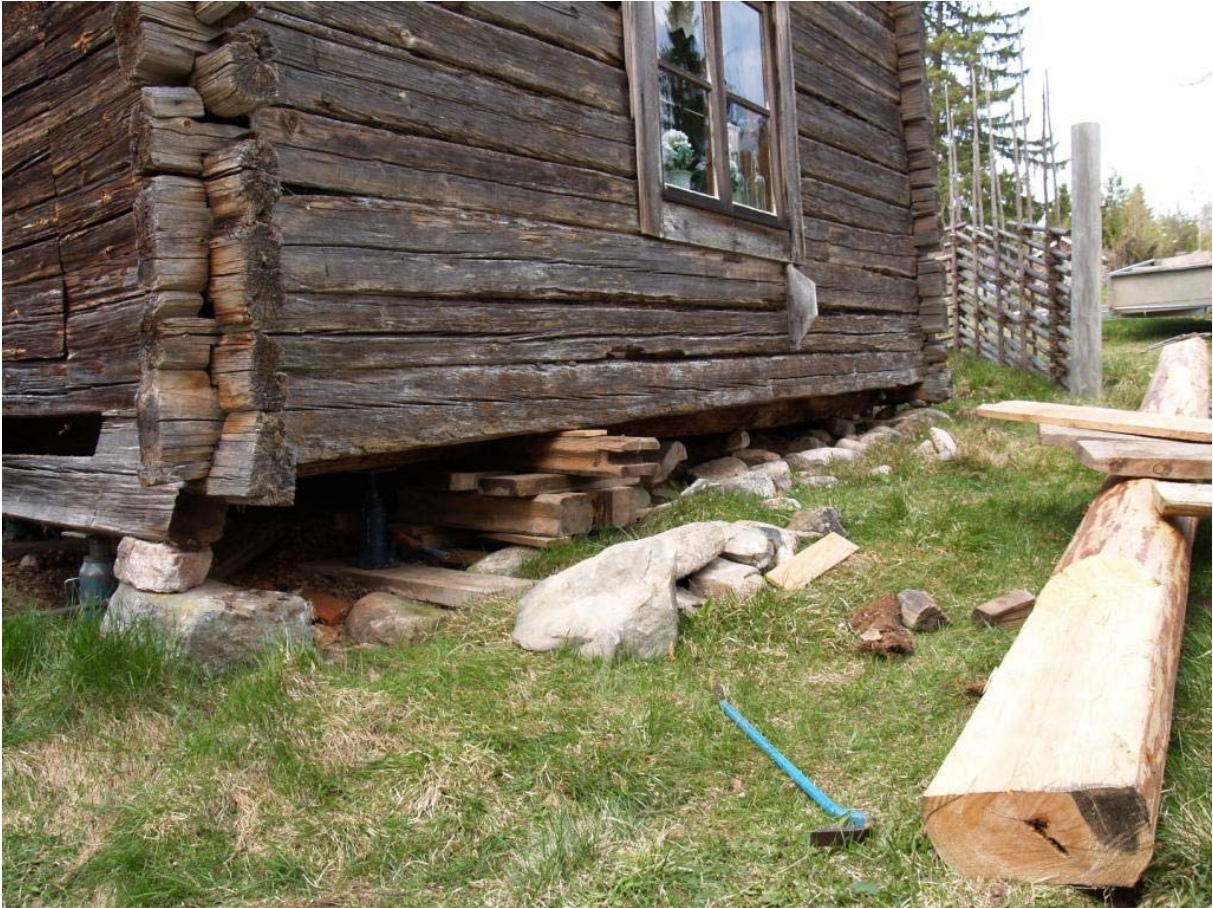
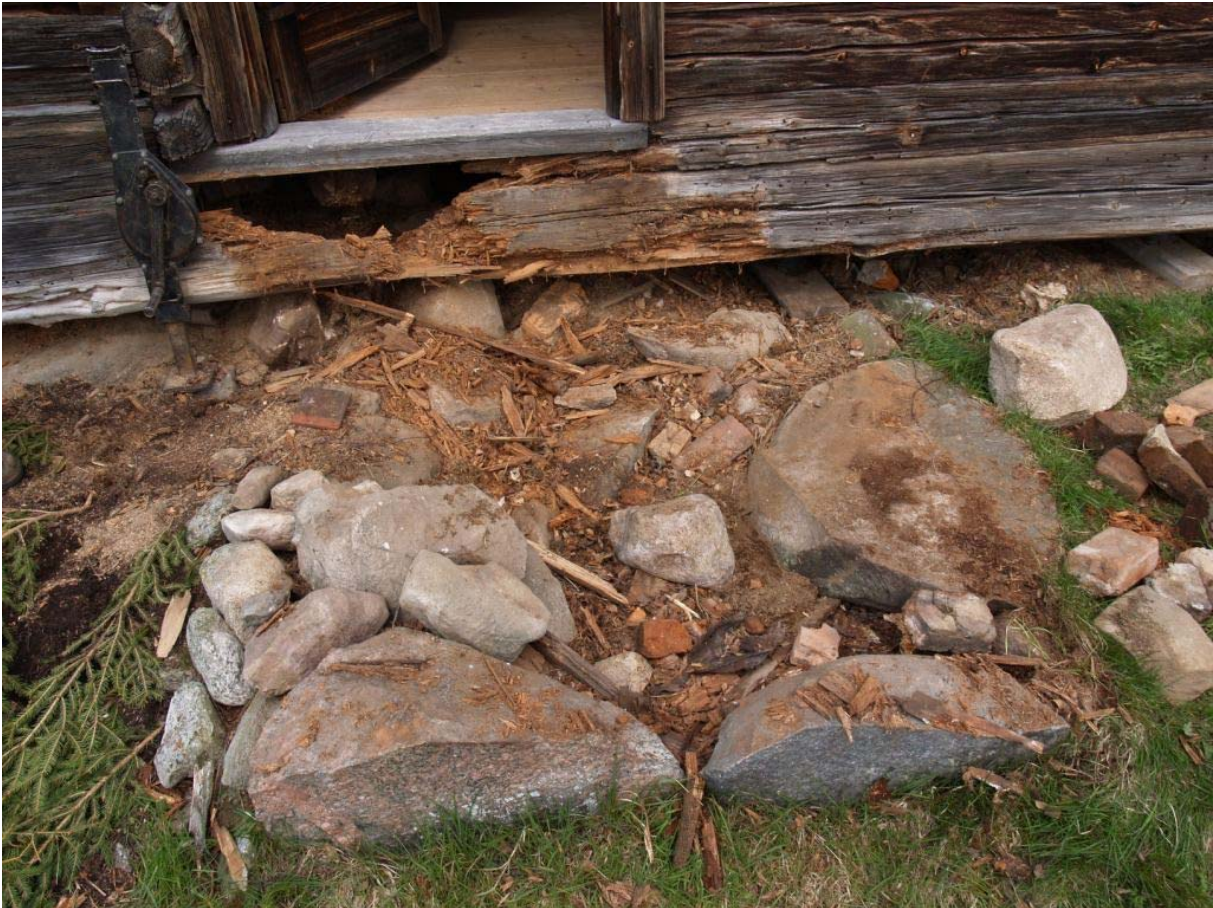
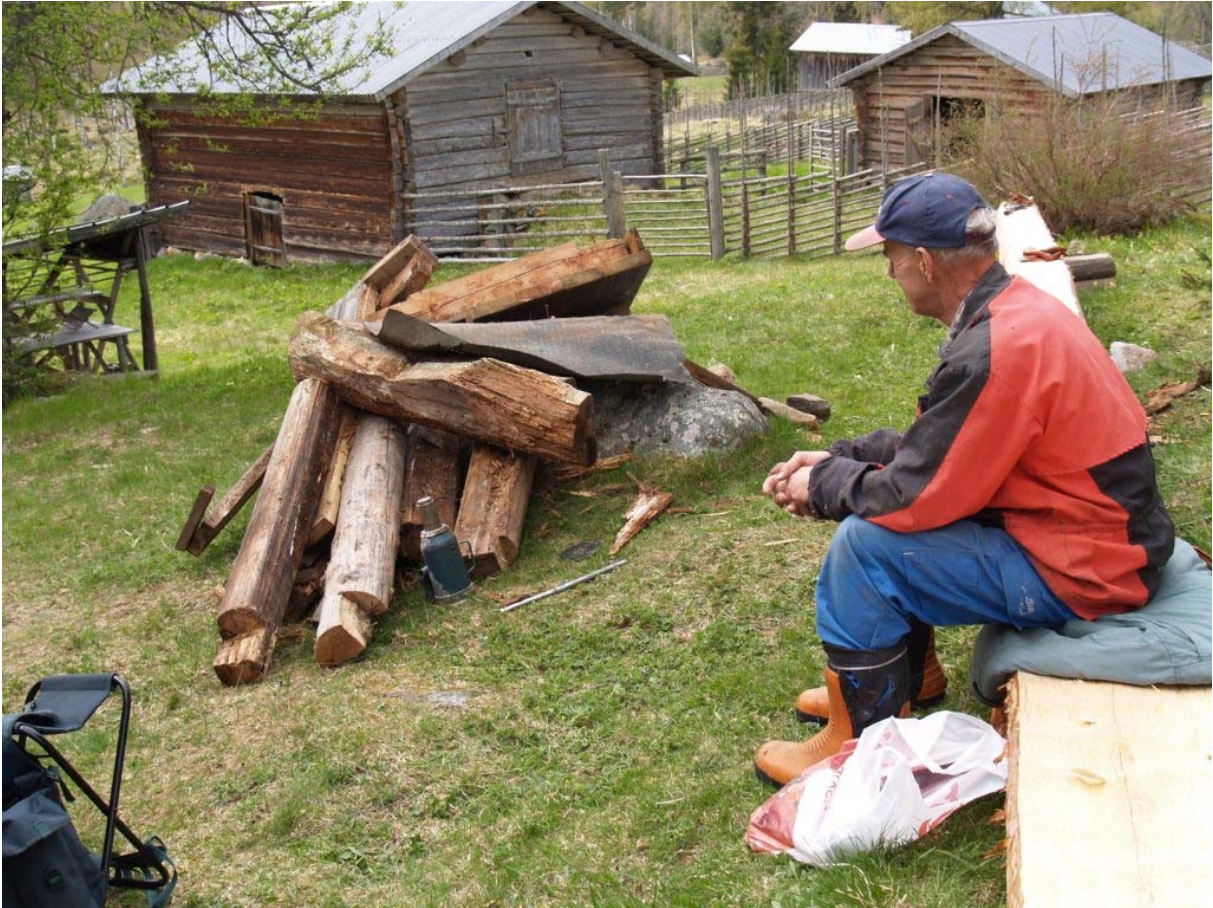
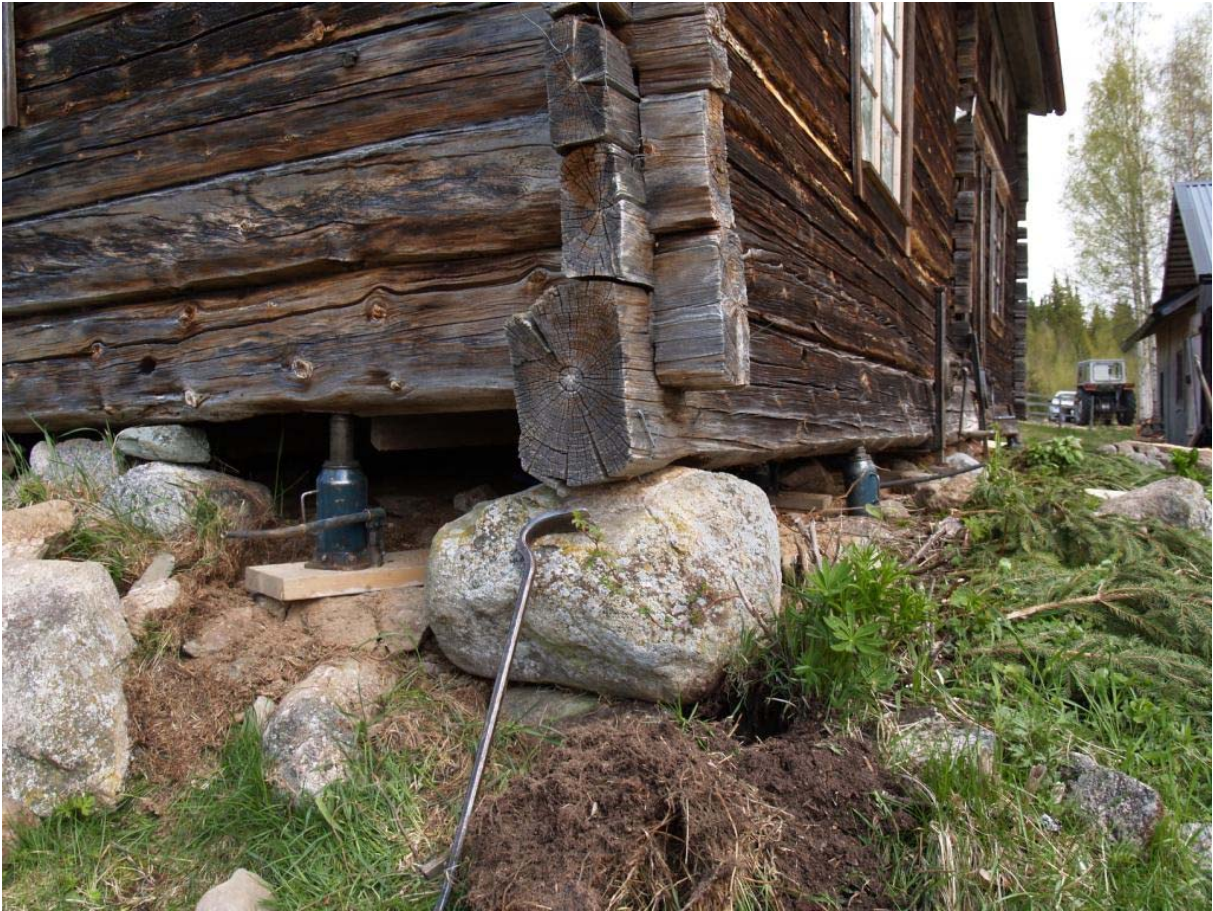
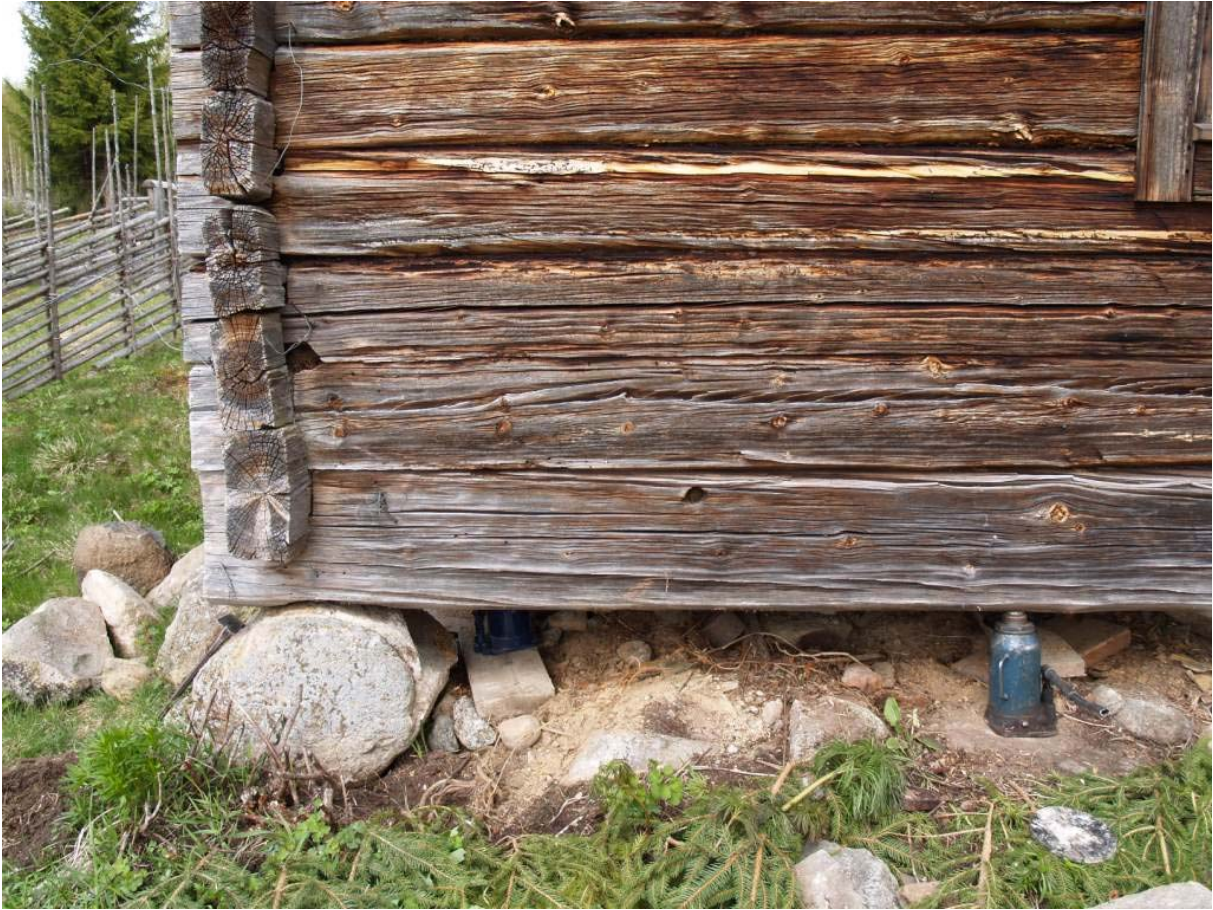
Lada nummer: Stuga

Golvåsarna var infällda i syll A1 men inte i D1 där de istället låg på sten. Åsarna har fällts in i den nya A1 och justerats mot D så att golvplanken, som tidigare buktade vid spisen, ligger slätt. I stösdelen togs halva golvet upp så att hjälpåsen i mitten kunde lyftas och hängas upp i järn.

- byte av syll A1 och D1
- lyft och rätad
- komplettering med hörnstenar

Syll A1 och D1 ersattes med friskt virke och hörnstöden staplades om. Syllarna är bytta i fyllängd och inknutade i stommen.

Dörrkarmen lossades för att kunna rätas efter det att grund och syll hade justerats.
