Antikvarisk kontroll vid restaurering av
fäbodbyggnader på

Olols vall i Våsbo

Västra Roteberg 9:2
Ovanåker socken och kommun
Lst dnr 435-13281-09

Mimmi Göllas 2010

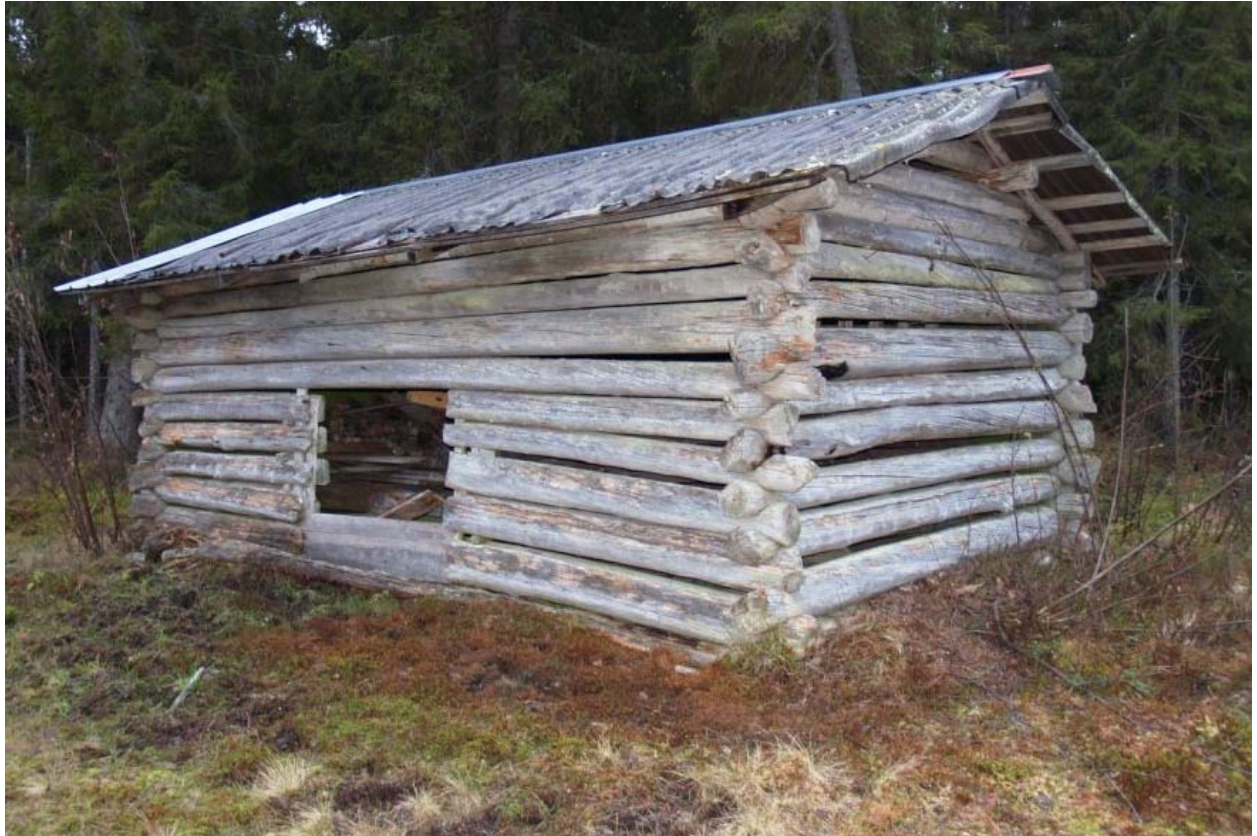
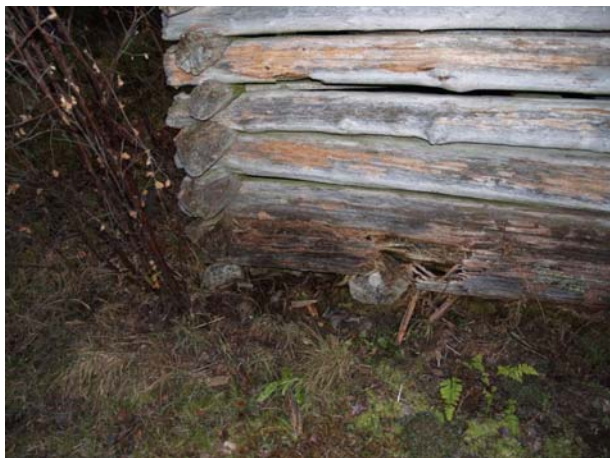
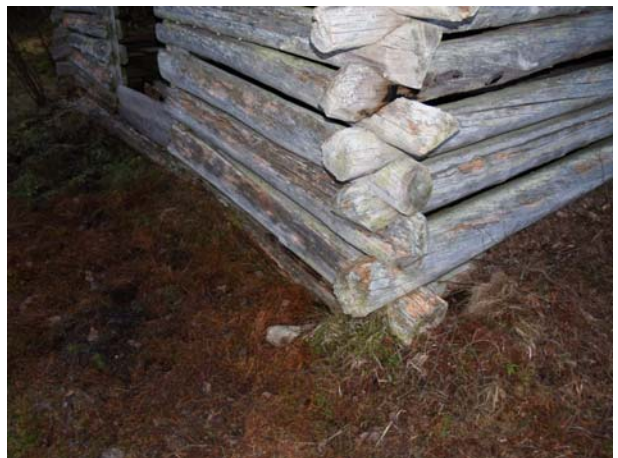
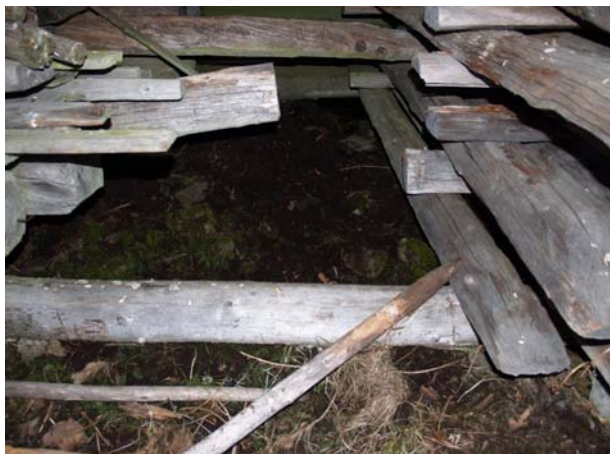
2009-10-28: Ladan står nedsjunken i marken vilket har gett röta i syllar och golvåsar.

Ladan är lyft och ställd på nya hörnstenar. Stommen flyttades ca 30cm för att hamna på befintliga grundstenar. Nya golvåsar har lagts in. Det är löst inlagda och vilar på två bärlinor som ligger på sten lika som de tidigare åsarna. Ladan har lämnats golvlös.

Syllvarvet är bytt runt om p.g.a. röta. Dessutom har väggtimmer bytts p.g.a. röta och krosskador som hade gjort att utknutar klämts ihop och ramlat av. Väggtimmer som bytte var A2 till vänster om dörr, B8, C2, C9 och D9.

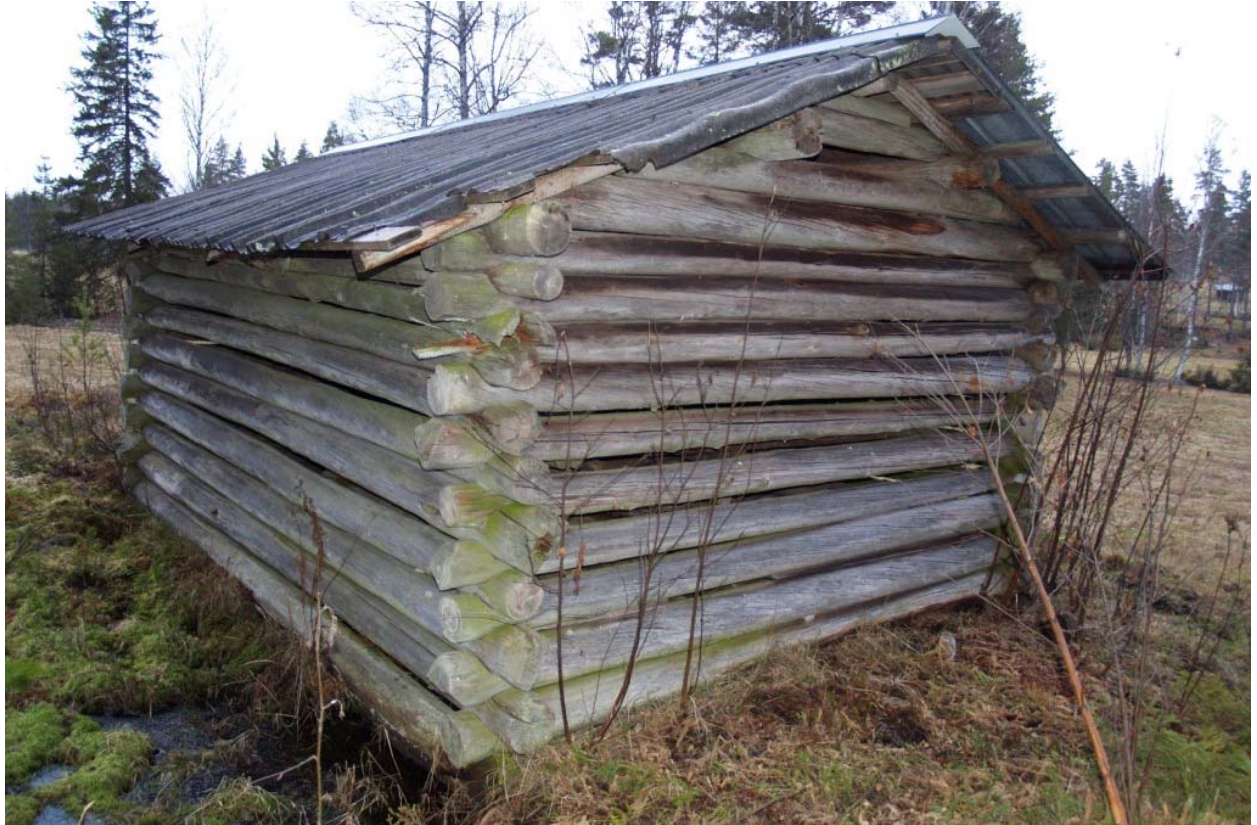
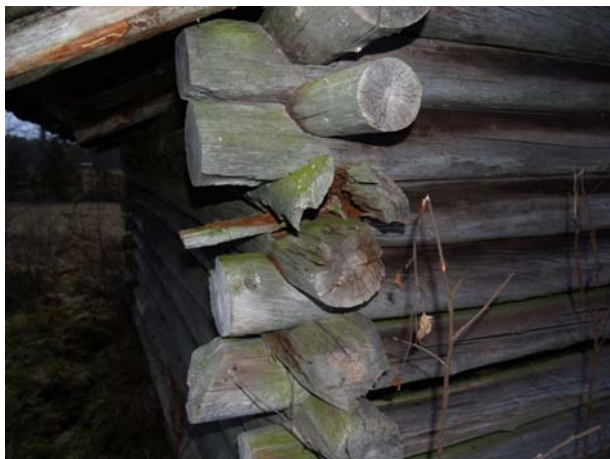
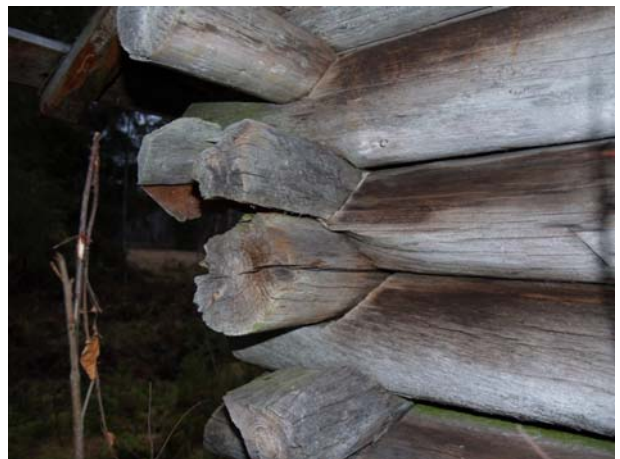
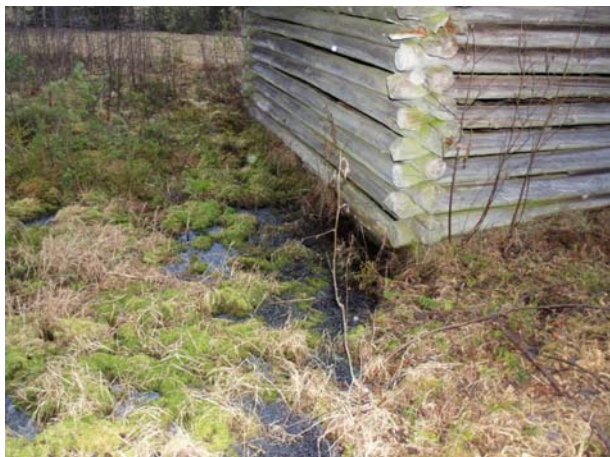
2009-10-28: Krosskador i väggtimmer, sly nära väggen och vattensamlingar bakom ladan har gett skador.

Träd och sly närmast byggnaden har tagits ned.

Det var tänkt att ladan skulle flyttas från sin blöta plats men flytten blev inte av då det inte finns någon bättre plats att ställa den på. En dränering, så att vatten leds ned i åkerdiket, ska göras.

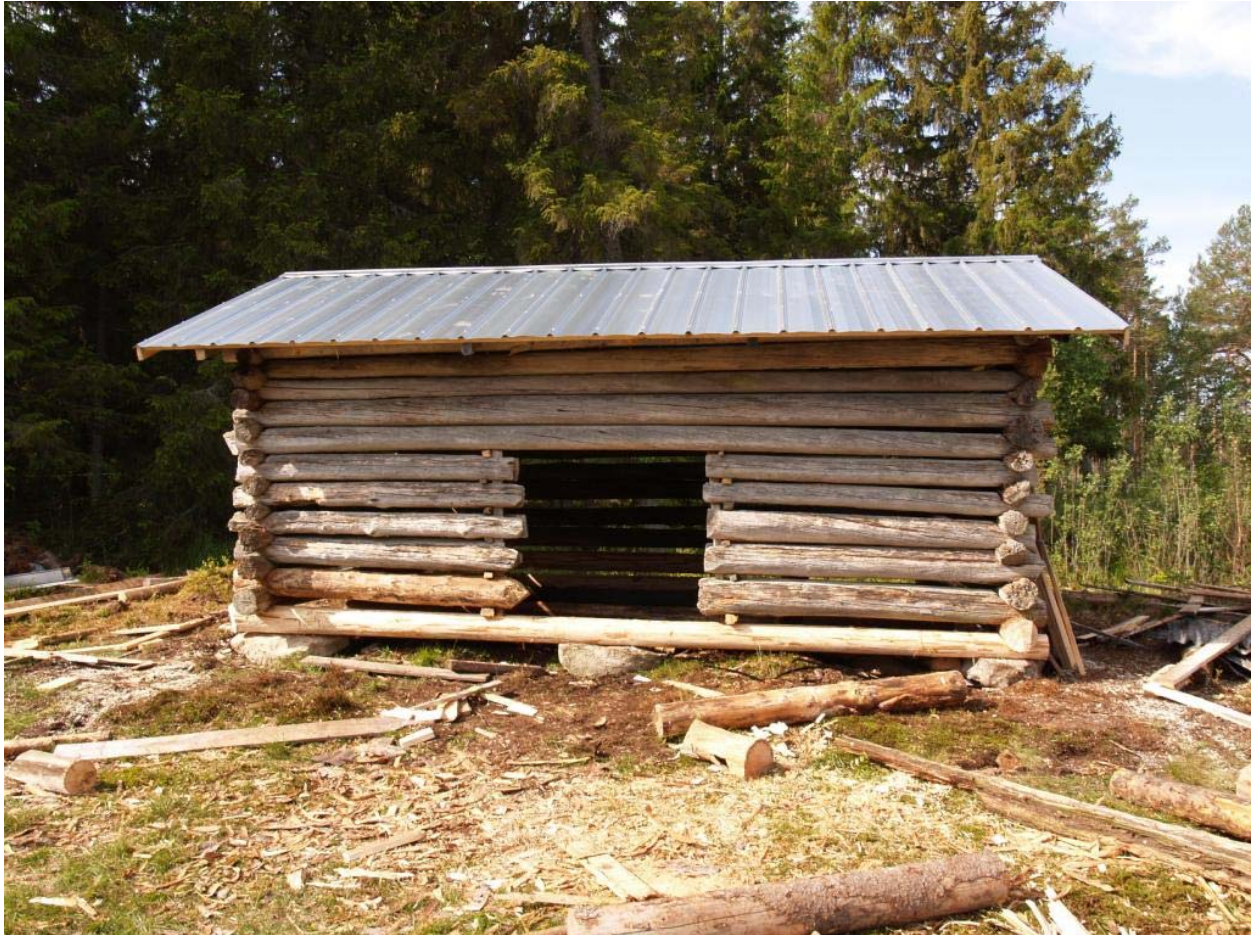
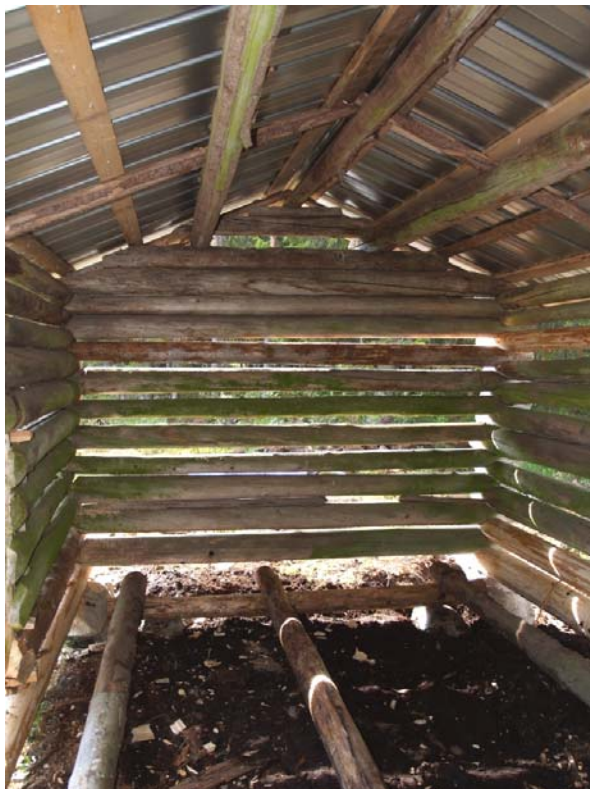
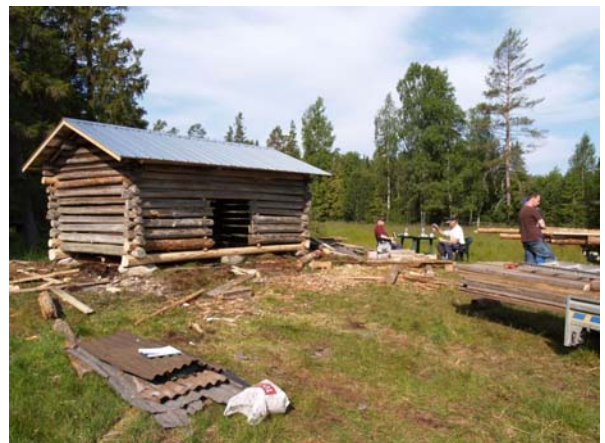
2010-06-29: Tak och grund är åtgärdade.

Taket är omlagt till en ny galvaniserad pannplåt med plåtnock. Eftersom det inte fanns något undertak att anpassa efter kunde plåten dras ut så den täcker de nya vindskivorna. Plåtläkten är ny.

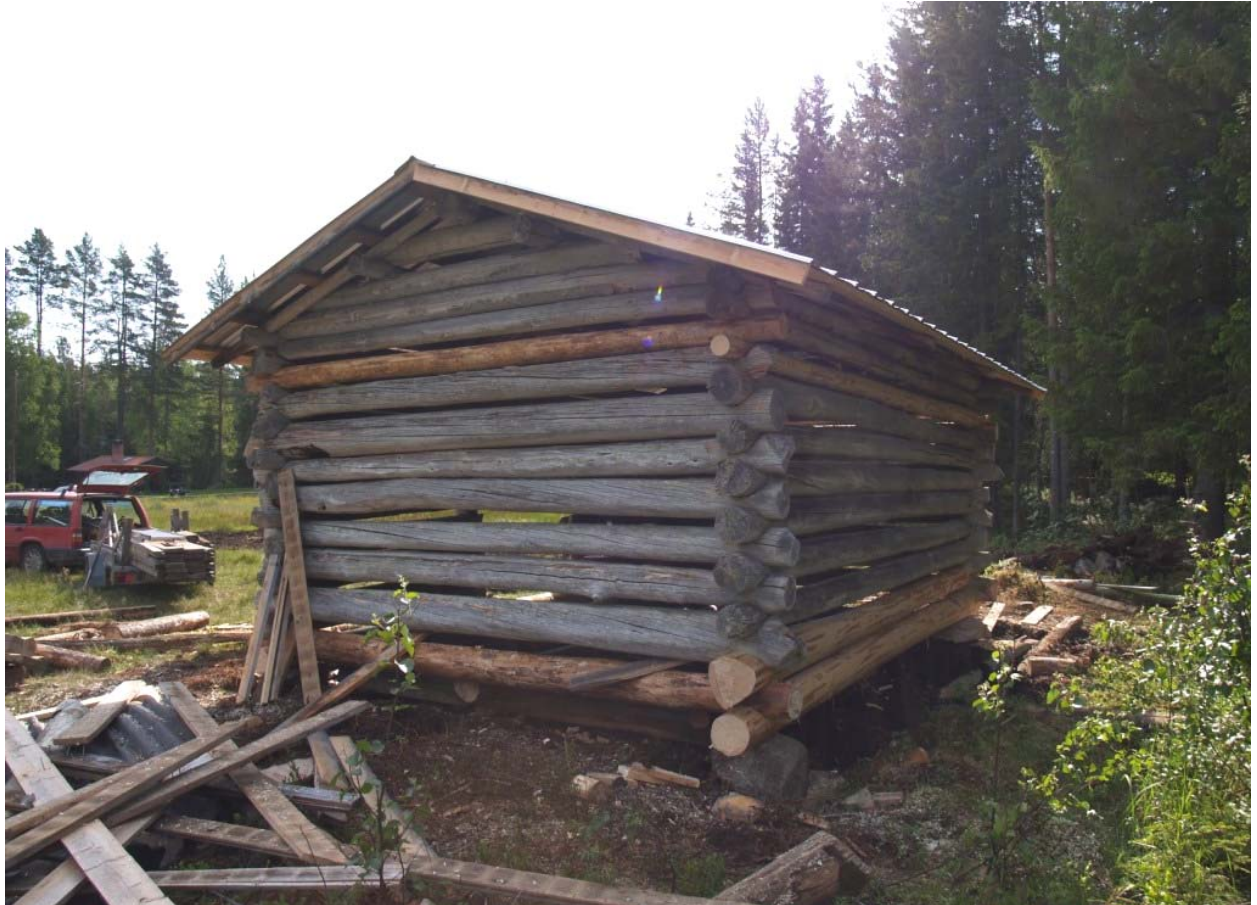
2010-06-29: Ladan efter färdigställandet.
