2015 Slutrapport för antikvarisk medverkan vid omläggning av spåntak på

SKOMAKRAS VALLSTUGA PÅ VÅSBO FÄBODAR

Kulturresevat

Västra Roteberg 14:1

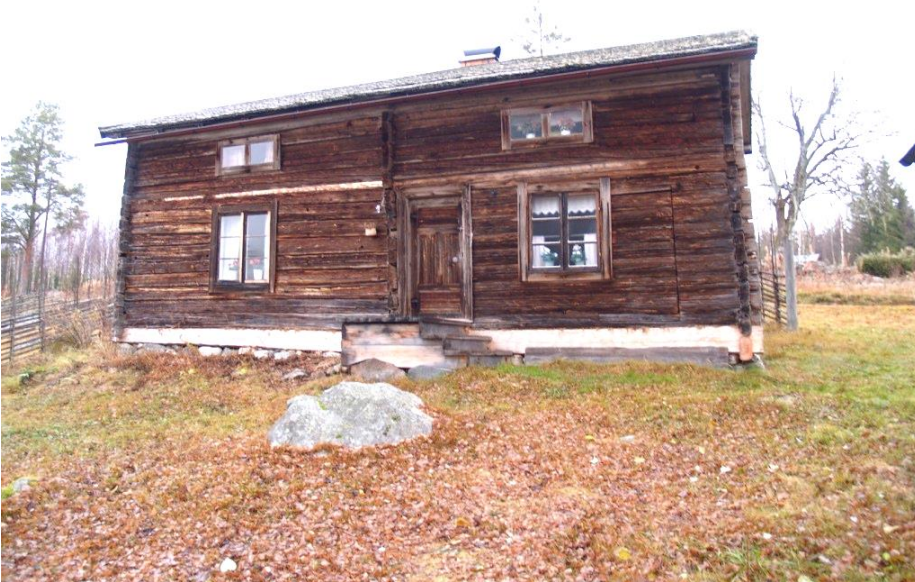
Spåntaket var åldrat och mossbevuxet.

2013-11-01: Skomakras vallstuga har ett spåntak som ska läggas om.

- Rivning av spåntaket från 1996, inklusive vindskivor,nock- och vattbrädor.
- Viss rätning av befintligt undertak av kluvor genom klossning. Ovanligt ojämnt undertak.
- Spikning av nya handspäntade furuspån från Per ”Lång-Pelle” Ohlsson, Knåda. Spånen är lätt tårtbitsformade och 54 cm långa.
- Spånen spikades från höger till vänster med 2 ½-tums blank trådspik. De spikades i tre lager med en tredjedels spån och tvåtredjedels- spån i takfoten.
- Nya vindskivor med bandsågad yta spikades på gavlarna tillsammans med nya vattbrädor.
- Nya nockbrädor spikades.

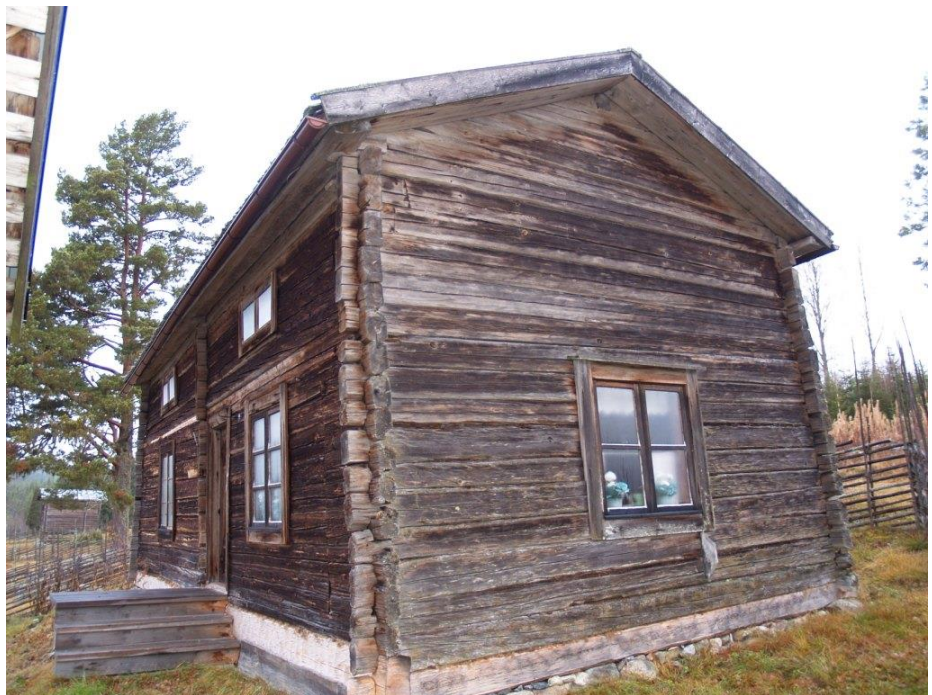
2013-11-01: Vindskivor och vattbrädor kommer också att bytas.

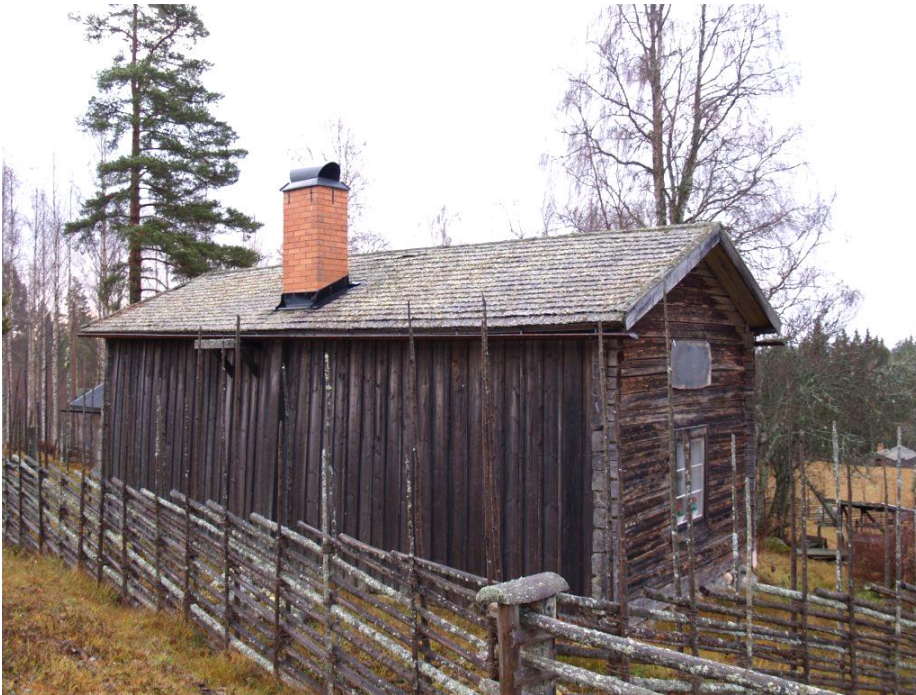
2013-11-01: Takspånet är bevuxet med mossa och lavar. En hängränna sitter på baksidan.

Ingen justering behövdes av hängrännan på baksidan.

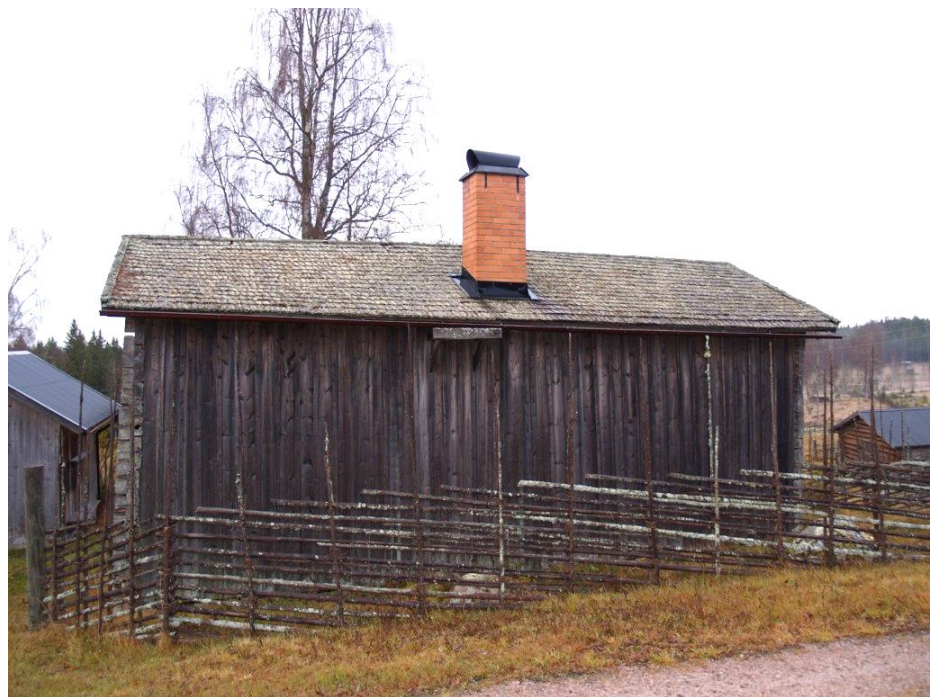
Skorstenen var en rak tegelskorsten som tillkommit i modern tid. Upp- och nedtill var den klädd med svartlackerad plåt och täcktes upptill av en ”bubbla”, ett bågformat inregningsskydd.

2013-11-01: Skorstenen är ommurad och har försetts med svartlackerade beslag.

- Skorstensbeslagen ersattes med nya av galvaniserad plåt efter föreningens önskemål om en mer enhetlig utformning av plåtarbeten inom området.
- Det nedre beslaget gjordes lägre än normen föreskriver för att inte synas så väl.
- Det nedre beslaget fick en antikvarisk anpassning genom att de nedre falsarna fick rak i stället för rund profil. De övre plåtarna, mot nocken, falsades inte, utan är instuckna med överlapp för ett mer traditionellt utförande.
- Ett nytt övre beslag gjordes och anpassades efter befintligt skorstenskrön. Ett kajnät

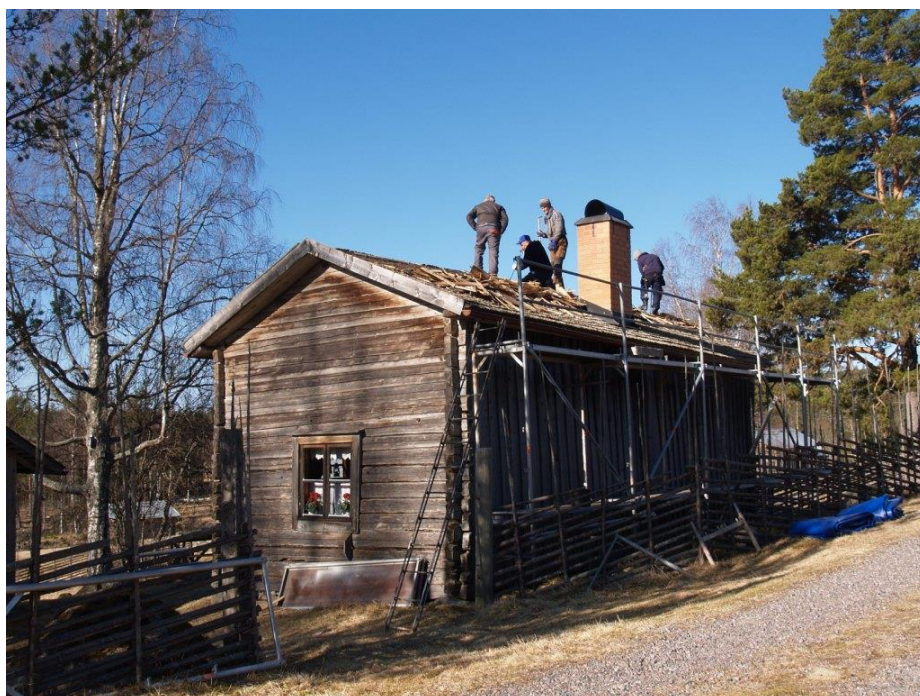
2015-04-21: Arbetet med att skotta bort spån har påbörjats.

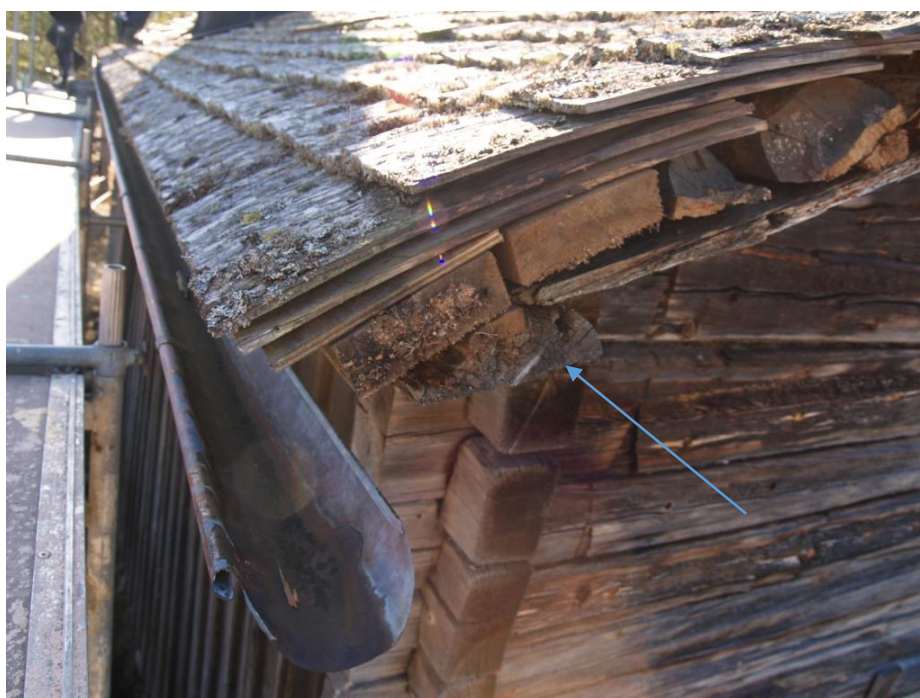
Taket från 1996 hade lagts från vänster till höger i tre lager. I stället för kortspån längst ned i takfoten hade en plywoodskiva lagts. Spånen hade spikats med galvaniserad spik. Spånen var ca 52 centimeter långa, av gran och hyvlade.

2015-04-21: Spånen ligger i tre lager. På takutsprånget ligger plywood i stället för korta spån, och sedan två fullånga spån. Ett grovt vågbord bär takfoten.

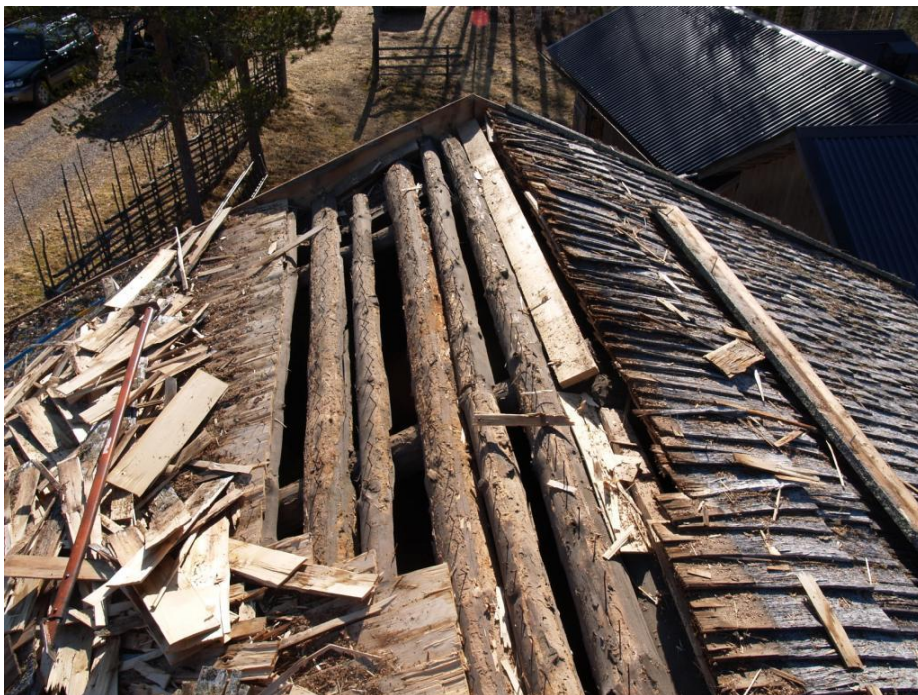
Undertaket bestod av sparrar och tro av spräckt virke, som bör ha legat länge på taket. På framsidan fanns ett antal tretums klippspik som troligen hör samman med ett tidigt spåntak.

2015-04-21: Spånen har spikats på en tro av kluvor.

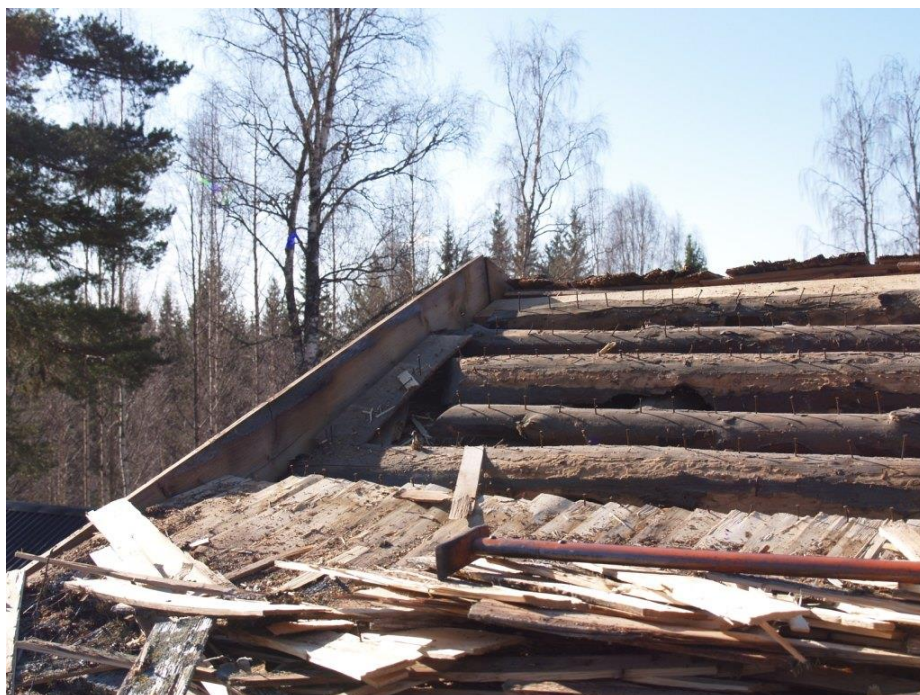
2015-04-21: Spånen var spikade med galvspik, som inte följer med när spånet skottas bort.

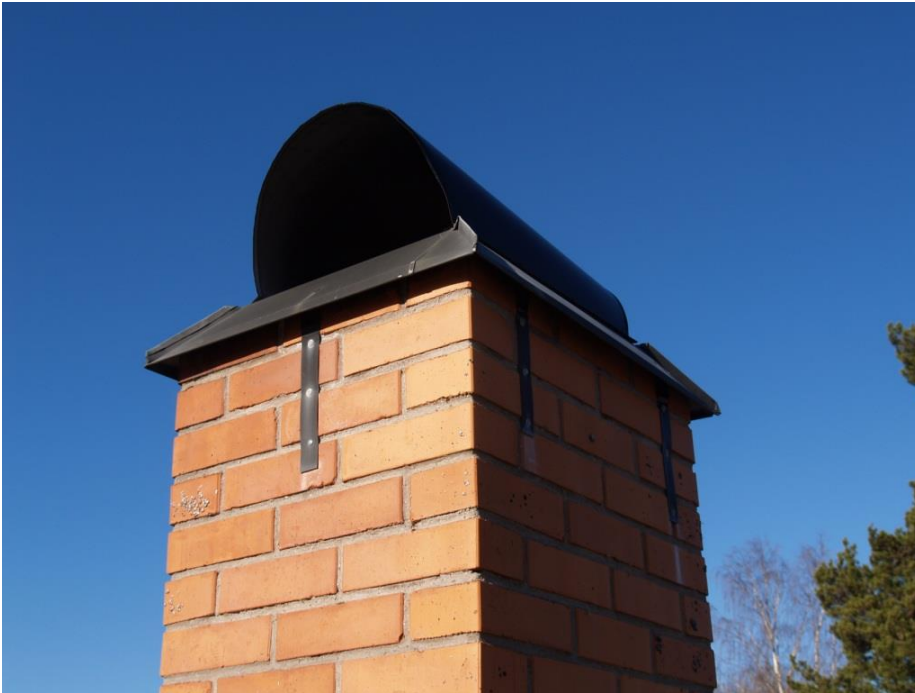
2015-04-21: Skorstenen har vid något tillfälle murats om och försetts med nya beslag.

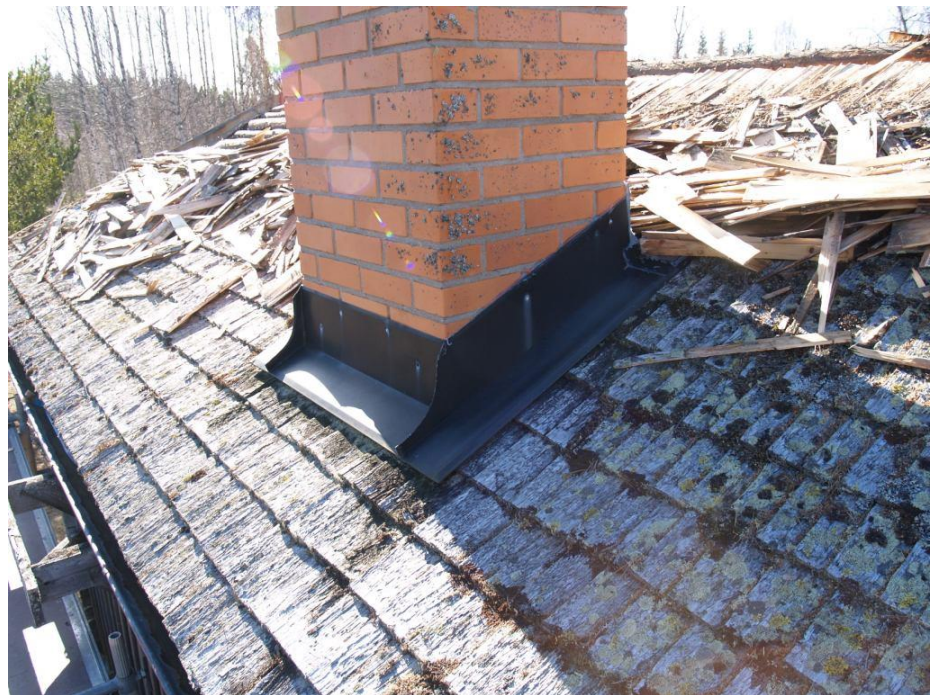
2015-04-21: Befintligt nedre skorstensbeslag.

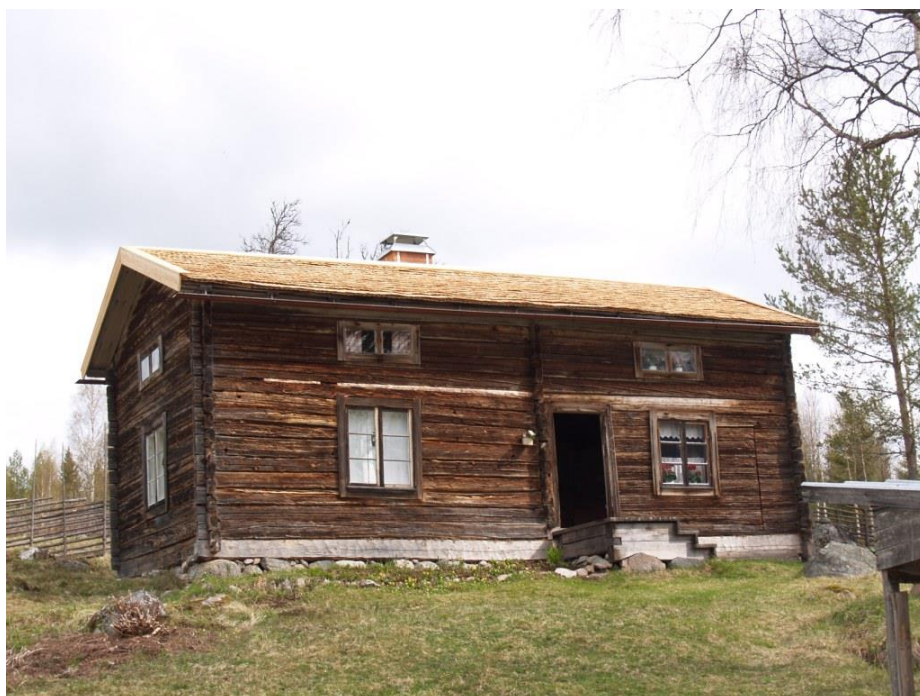
2015-05-12: Spåntaket har lagts om med nytt handspäntat furuspån.

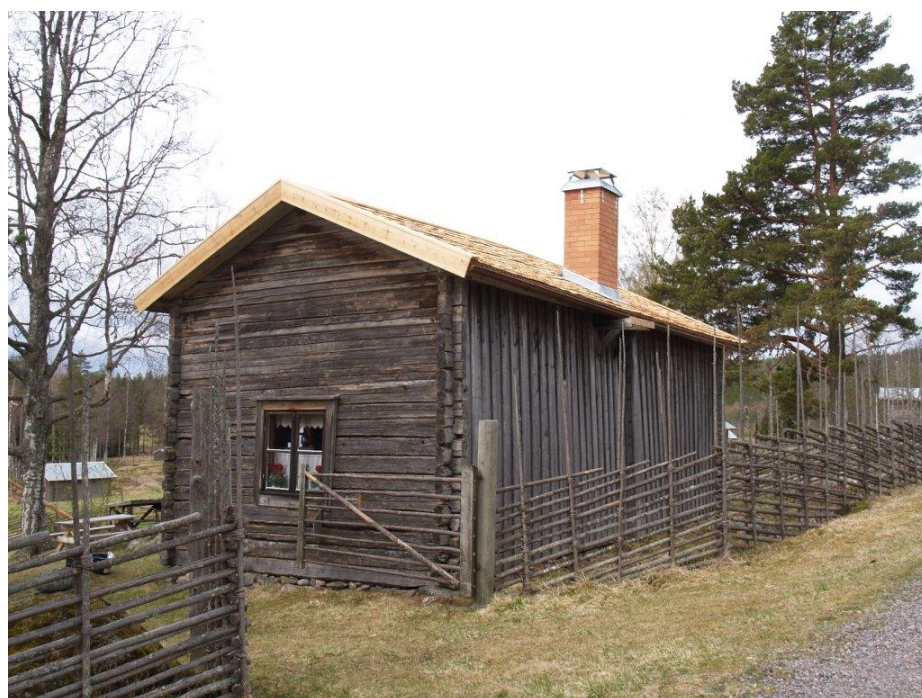
2015-05-12: Vindskivor, vattbrädor ochnockplåtar har bytts ut till nytt virke.

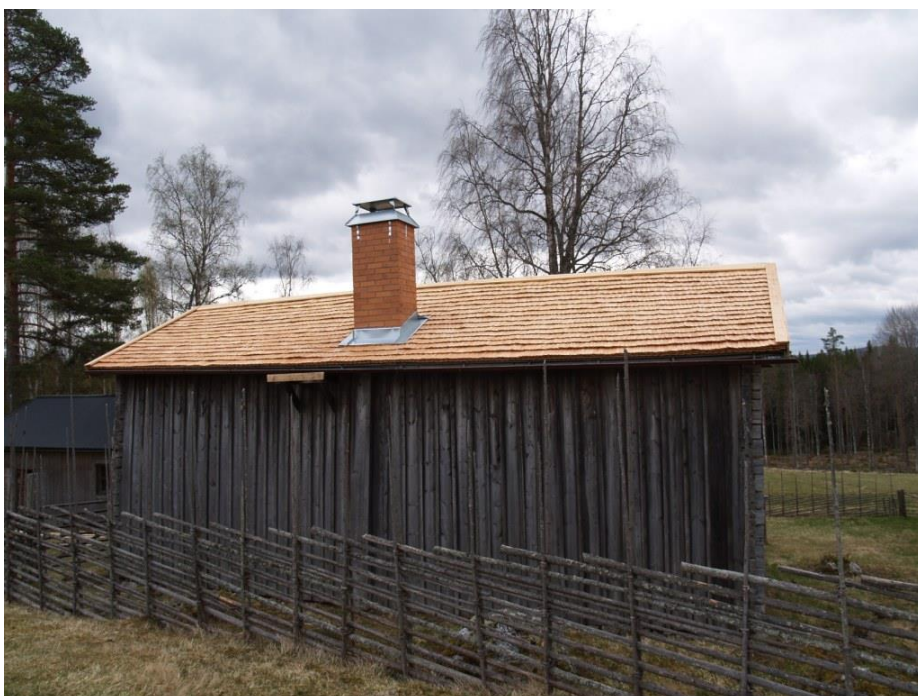
2015-05-12: Hängrännan är kvar på baksidan.

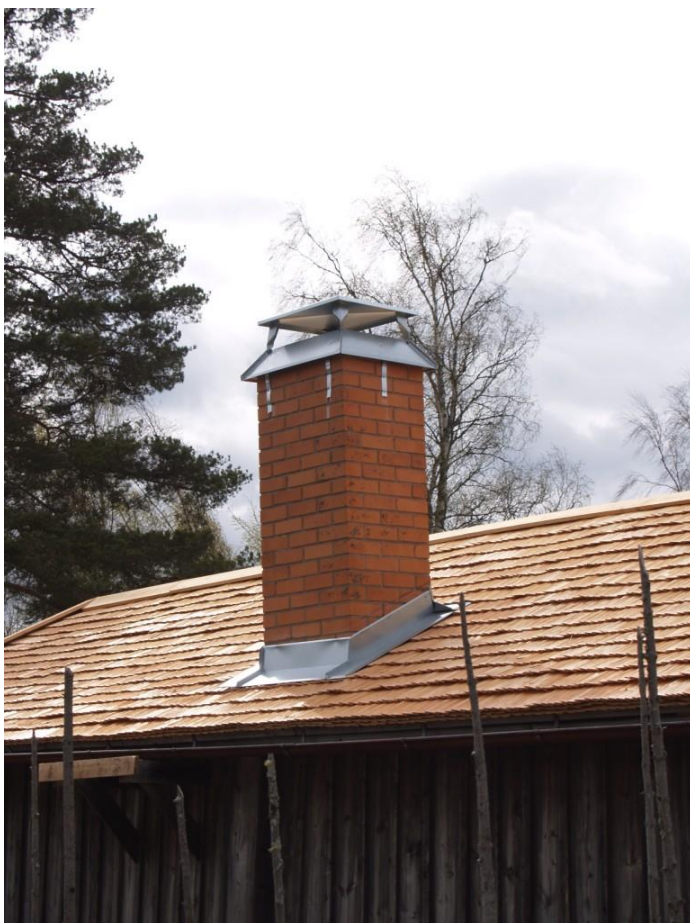
2015-05-12: Skorstensbeslagen har nytillverkats av galvaniserad plåt.

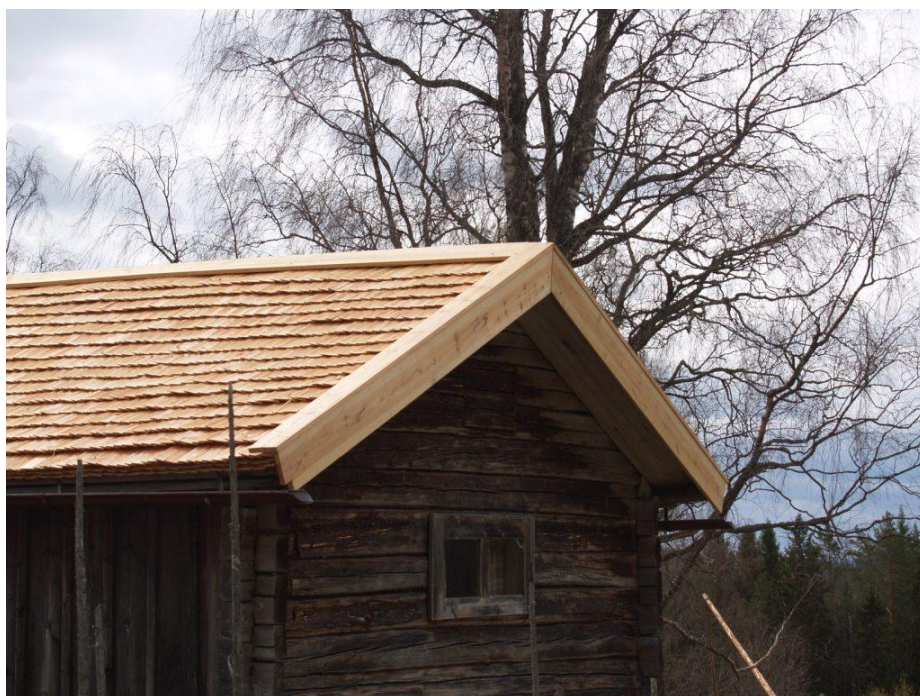
2015-05-12: Nya breda vindskivor har spikats.

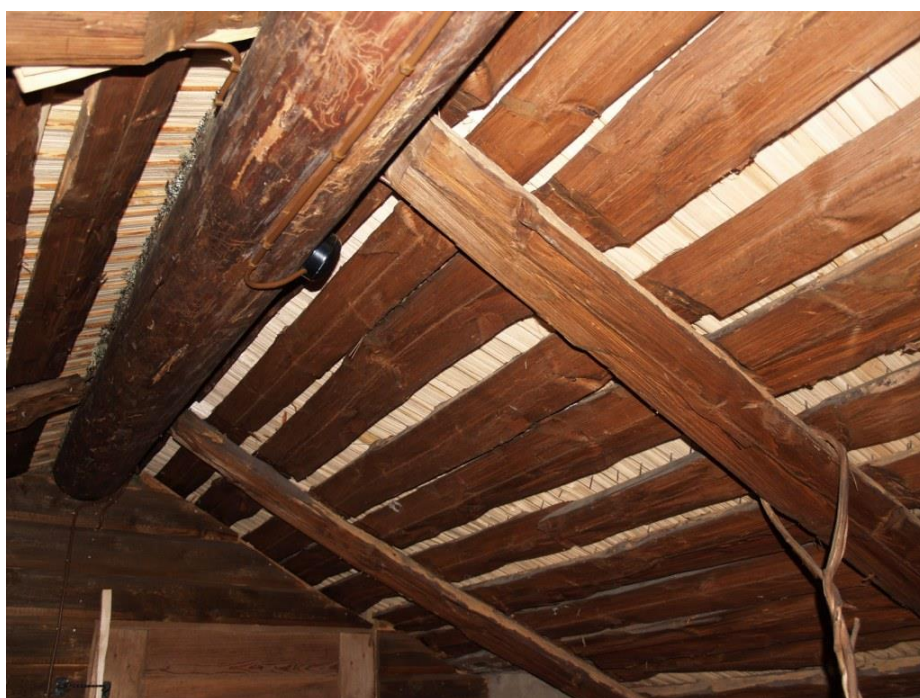
2015-05-12: Från vinden syns det nya spåntaket mellan tron av klavor.
