2020-10-11 Slutrapport för antikvarisk medverkan vid diverse restaureringsåtgärder inom

VÅSBO FÄBODAR

Kulturresevat

Länsstyrelsens diarienummer 8634-2019

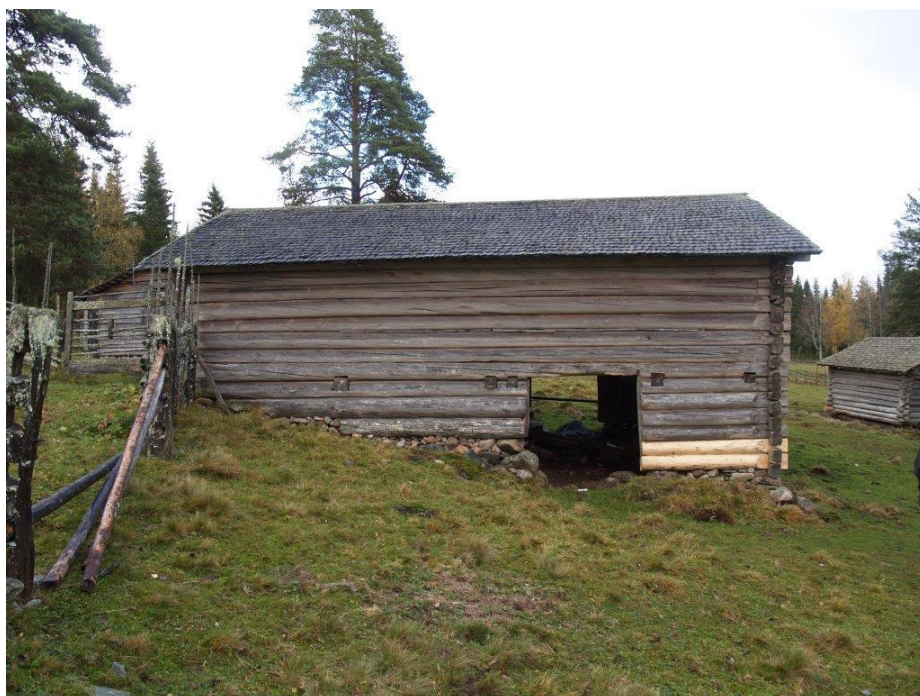
2020-10-08: *Slutbesiktning* Långsida D efter åtgärd.

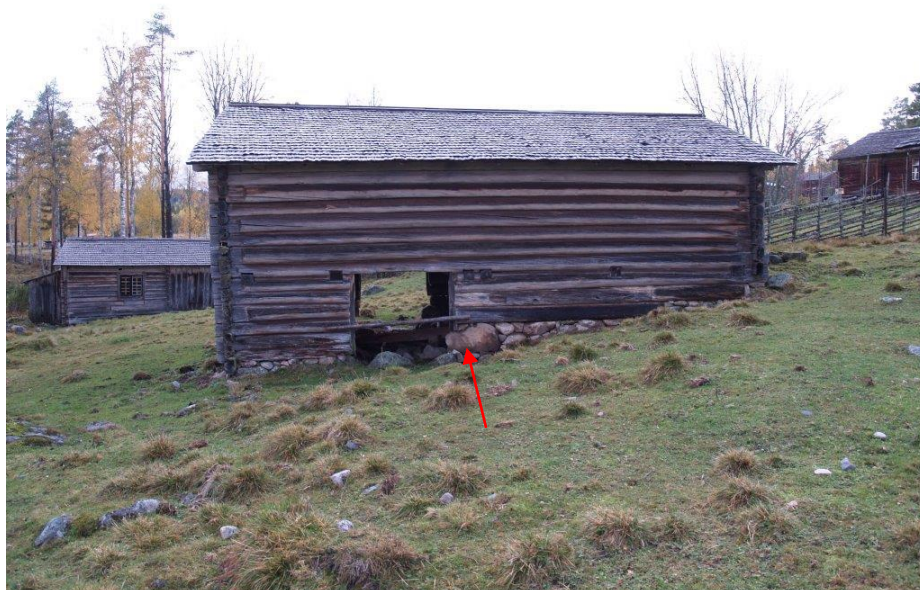
2020-10-08: *Slutbesiktning* Långsida B efter åtgärd. En större sten togs fram och lades in vid dörröppningen för att bromsa fortsatta rörelser. Marknivån sänktes genom grävning längs långsidan och stenvallen staplades om.

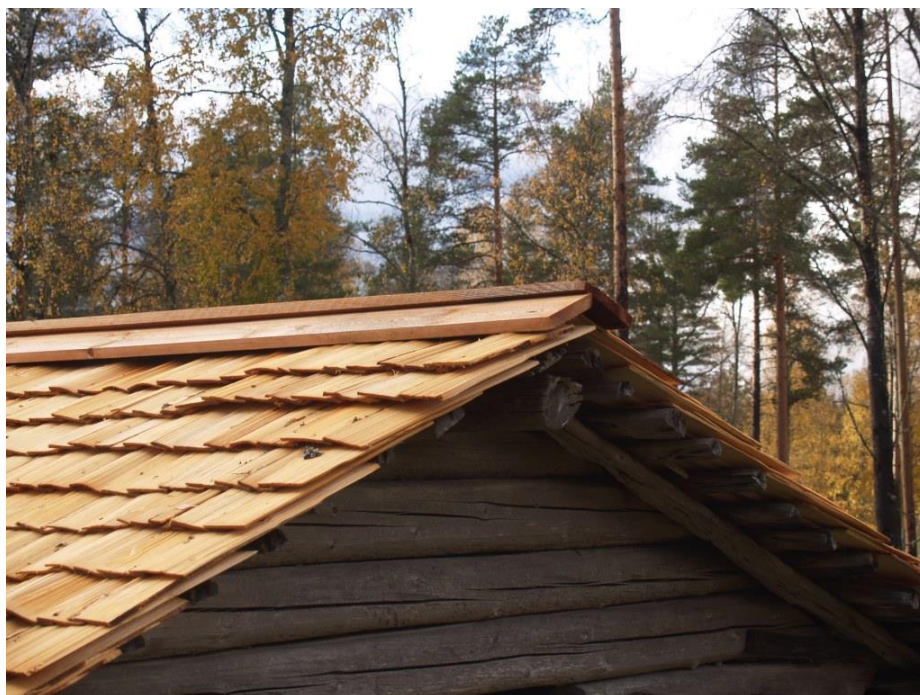
2020-10-08: *Slutbesiktning* Nya nockbrädor.
