Antikvarisk kontroll vid fönsterrestaurering på

Våsbo fäbodar

Västra Roteberg 9:2, Västra Roteberg 6:1,
Västra Roteberg 14:1, Västra Roteberg 10:6
Ovanåkers socken och kommun
Lst dnr 435-18286-08

Mimmi Göllas 2009

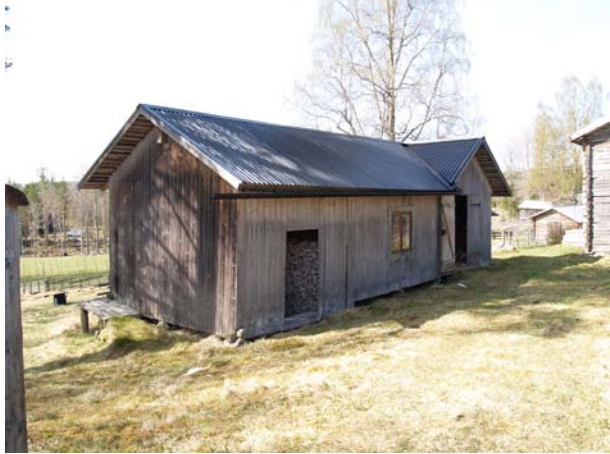
2009-05-06/2009-05-08: Skomakra stallets underhållna fönster.
