Antikvarisk kontroll vid restaurering av byggnader på

Våsbo fäbodar

Lst dnr 435-6098-10

Mimmi Göllas 2011

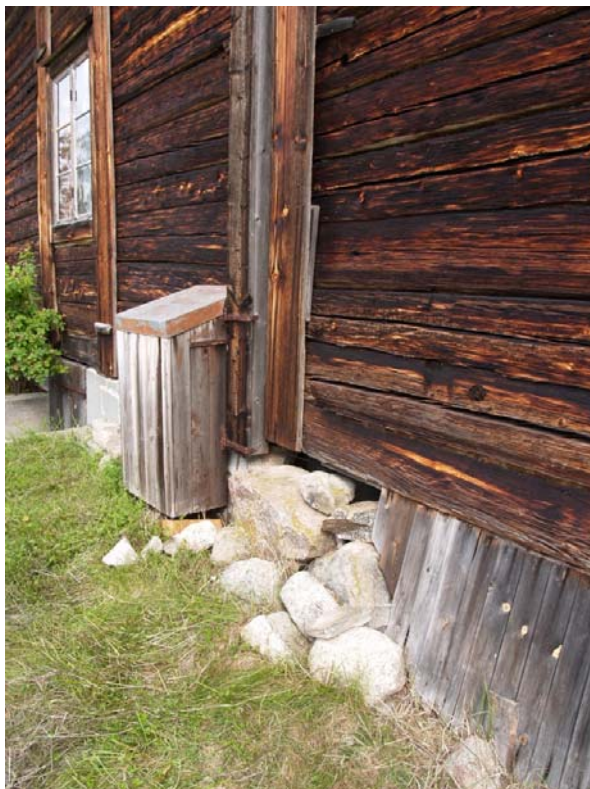
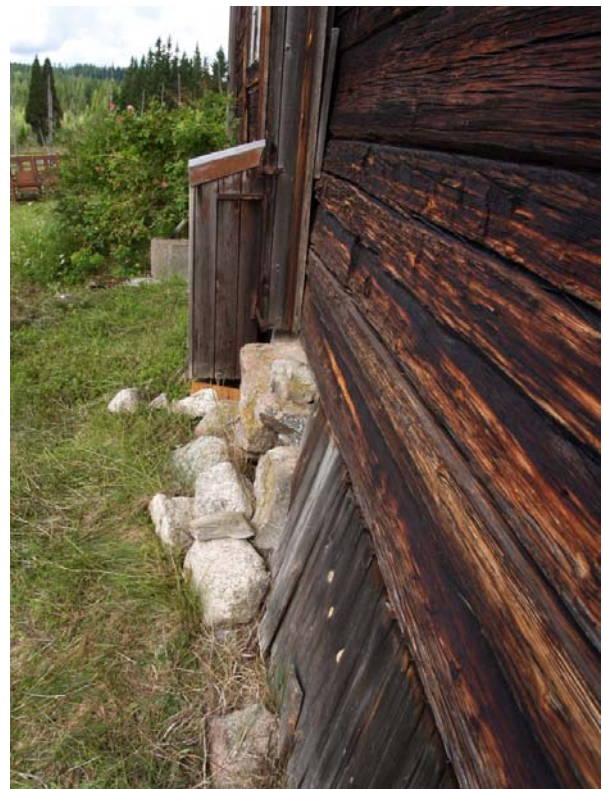
Skadorna var orienterade till baksidan, långsidan D. Golvåsen under mellanväggen hade släppt från sitt stenstöd och stenar hade fallit ned. Täckpanelen mot CD lutade. Betongstensväggen vid källarnedgången hade sprickor.

2010-08-03: Innan åtgärd. Den gjutna källarnedgången och grundmuren av cementsten är inte vacker. Sättningar och rörelser i grunden har gjort att muren spruckit och träpanelen har tryckts ut. Lådan inrymmer en gasoltub.

Täckpanelen lossades, stenarna togs bort och betongstenen revs. Även skåpet för en gasoltub togs bort (och återmonterades inte).

Det var tänkt att cementstenen skulle ersättas med natursten. Ett bra förslag kom från entreprenören att istället fortsätta träpanelen längs hela fasaden. En stenmur skulle bli vinglig på betongmuren och dessutom otät.

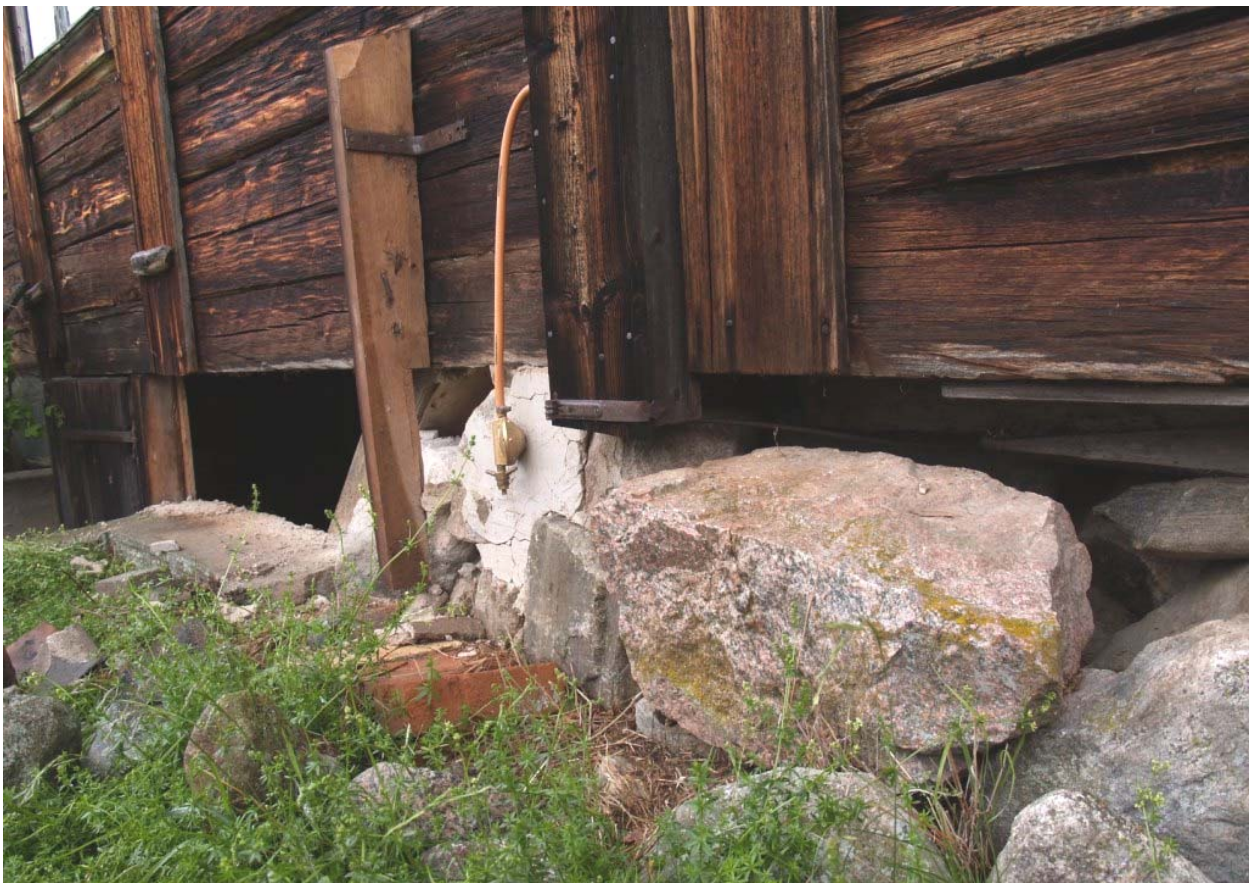
2011-06-13: Arbetet pågår och cementstenen i grundmuren är borttagen.

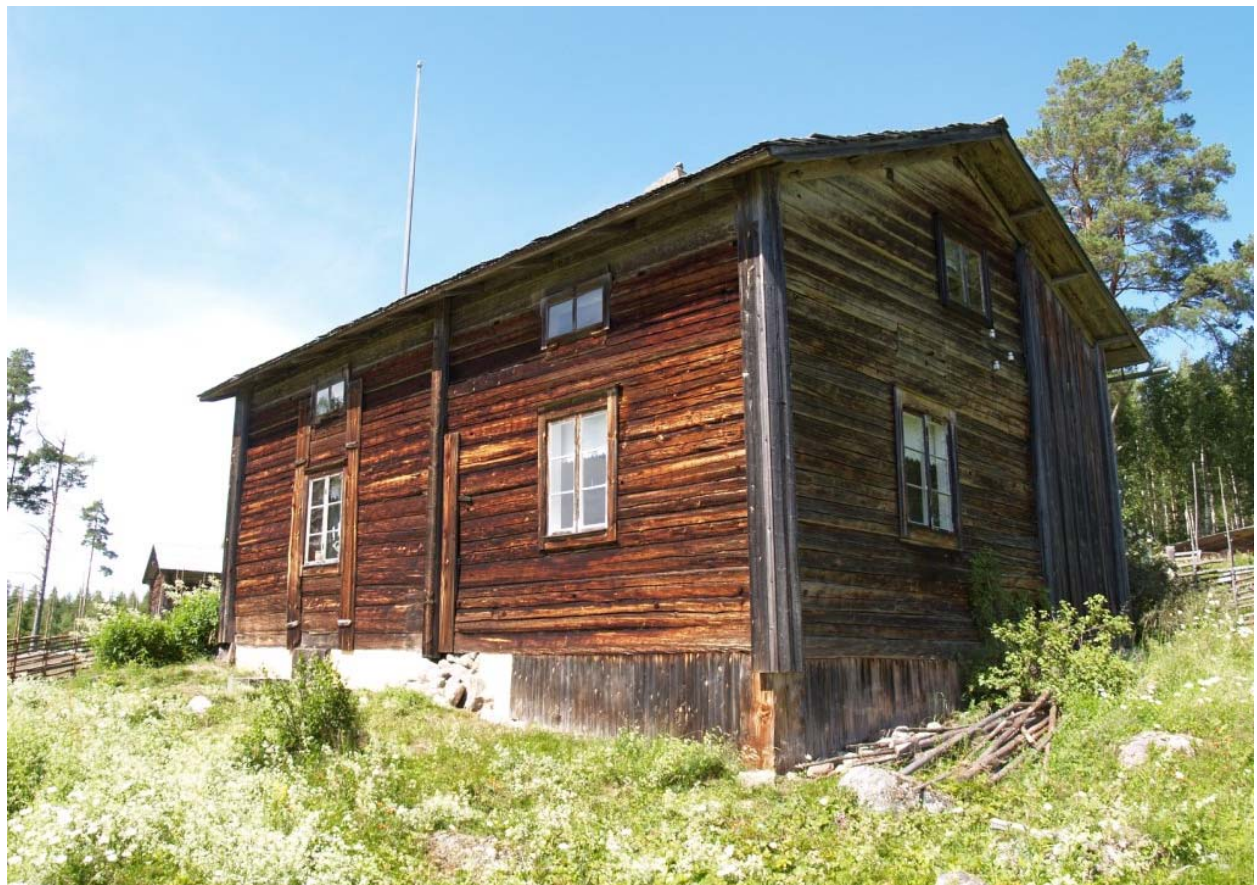
2011-06-28: Arbetet är avslutat och grunden vilar på trästolpar och täcks av en träpanel.

Ny täckpanel ersatte cementstenen.

Det är möjligt att den nya panelen står med ändträet något för nära mot grundens betong. Det är viktigt att betongen hålls ren från skräp så att fukt inte blir stående och kan dras upp genom panelens ändträ.

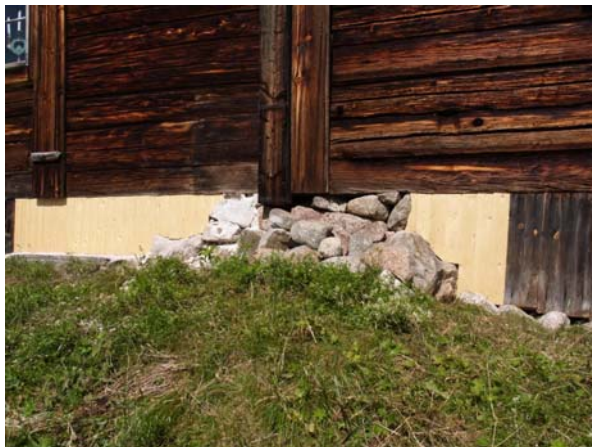
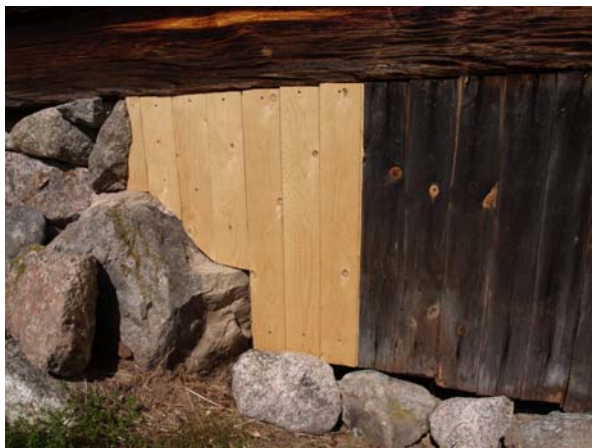
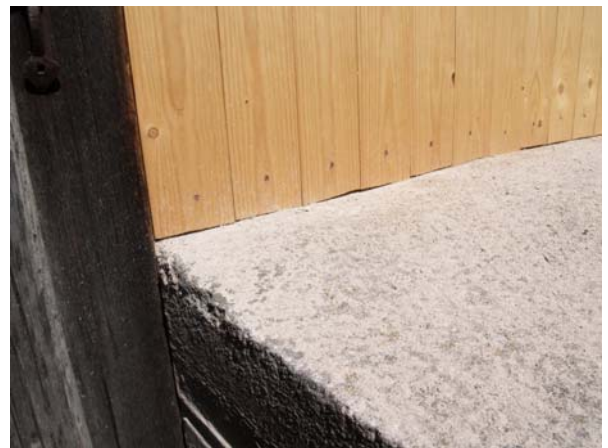
2011-06-28: Arbetet är avslutat.

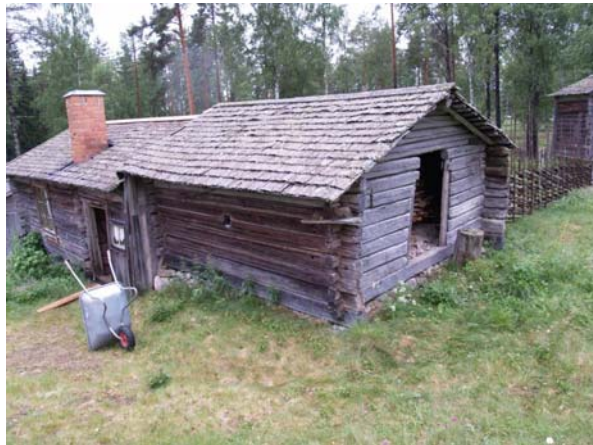
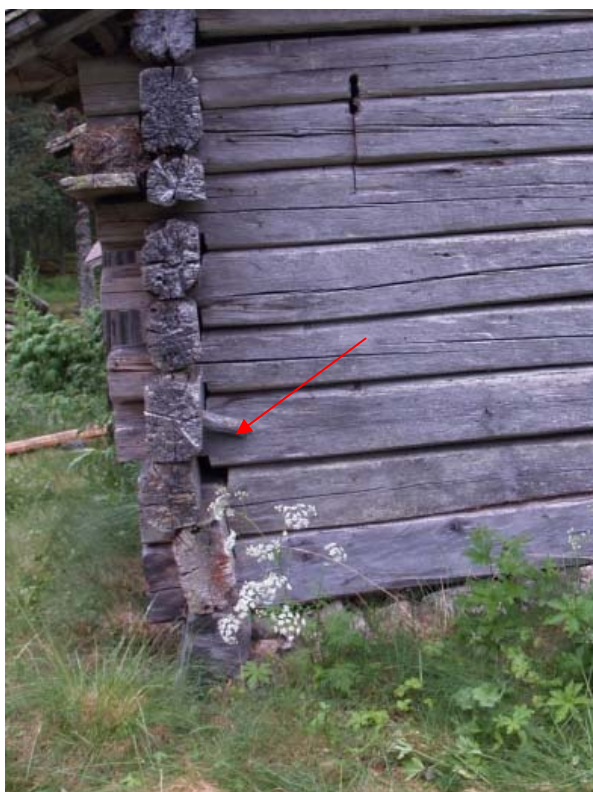
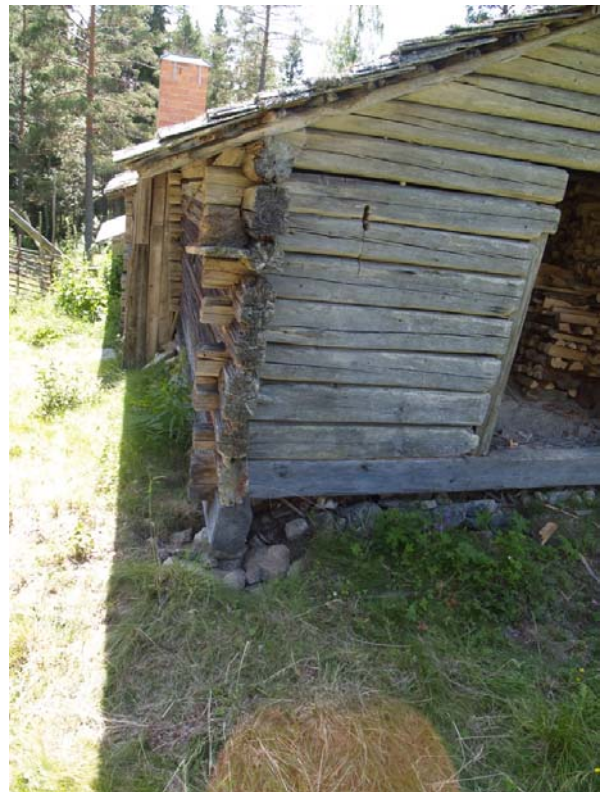
Stenväggarna vid källargången föll in. Rörelserna i grunden fick golvåsarna att trycka upp golvet i stösslidret så att dörren in till stösset inte gick att öppna.

En väggstock på vedbodens framsida hade glidit ur knuten, troligen pga. sättningarna i stenfundamentet vid källarnedgången. Den stocken drogs tillbaka så att glipan försvann.

2010-08-03: Stenarna har rasat vid källaringången och golvet skjutit.

2011-06-16: Vedboden, det f.d. rökstösset, hade en väggstock som glidit ur knuten (röd pil).

2011-06-28: Stocken drogs in så att knuten nu är tät.

Stenfundamenten på båda sidor om källarnedgången har åtgärdats. Stenarna har staplats om och nedfallen sten återplacerats. Hörnet på vedboden, på stösslängans framsida, lyftes och pallades under.

Golvet i lidret mellan stöss och källarboden togs ut så att golvåsarna kunde justeras. Därefter lades golvet tillbaka. Dörren in till stösset går nu att öppna utan att det tar i golvplanken.

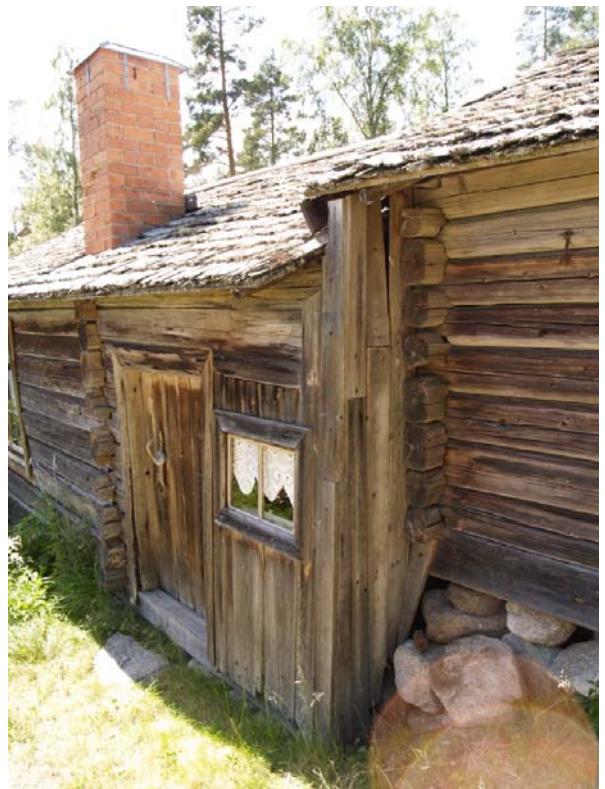
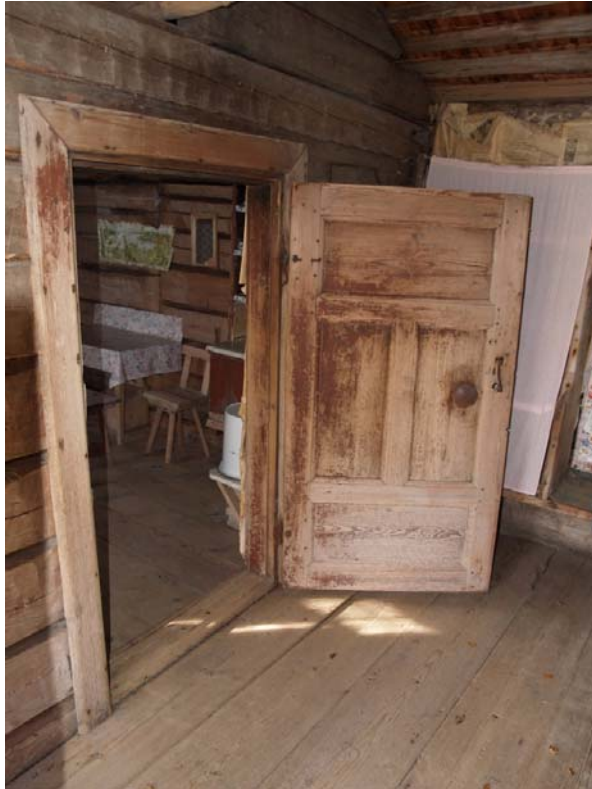
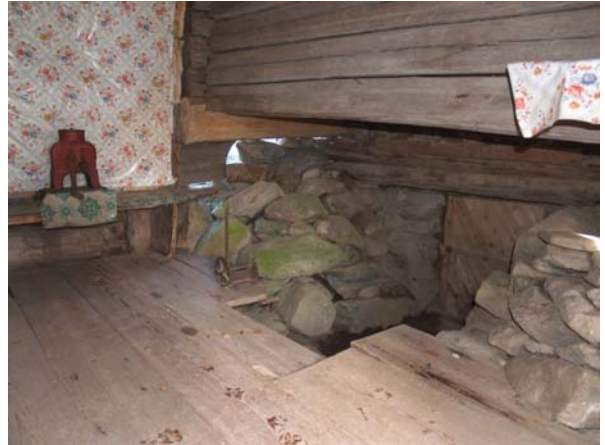
2011-06-28: I samband med justeringen av stengrunden vid källaren lyftes vedboden i hörnet i skarven mellan de två stommarna.

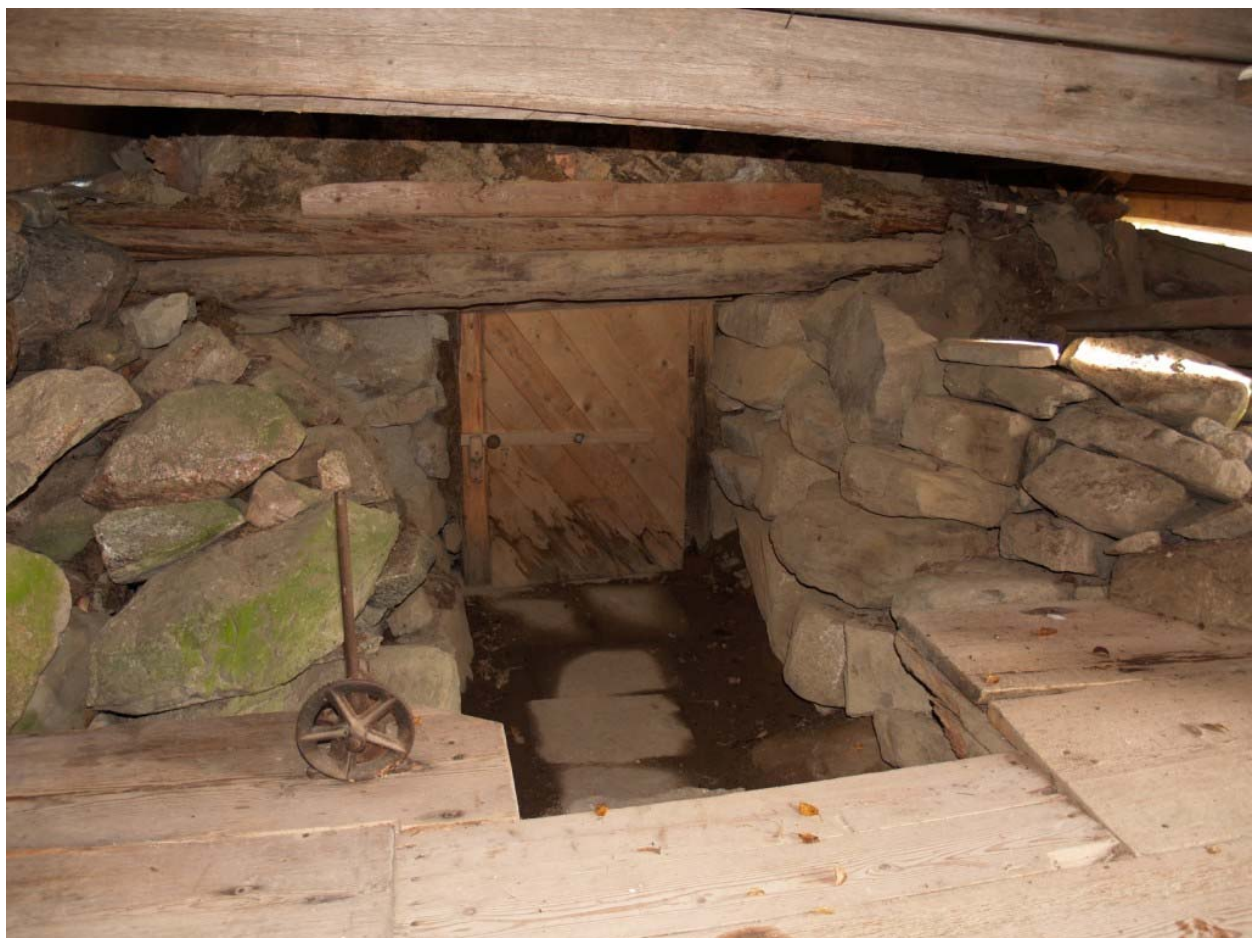
2011-10-11: Stössdörren kan öppnas utan att den tar i golvet. Stenarna vid källarnedgången är upplagda.

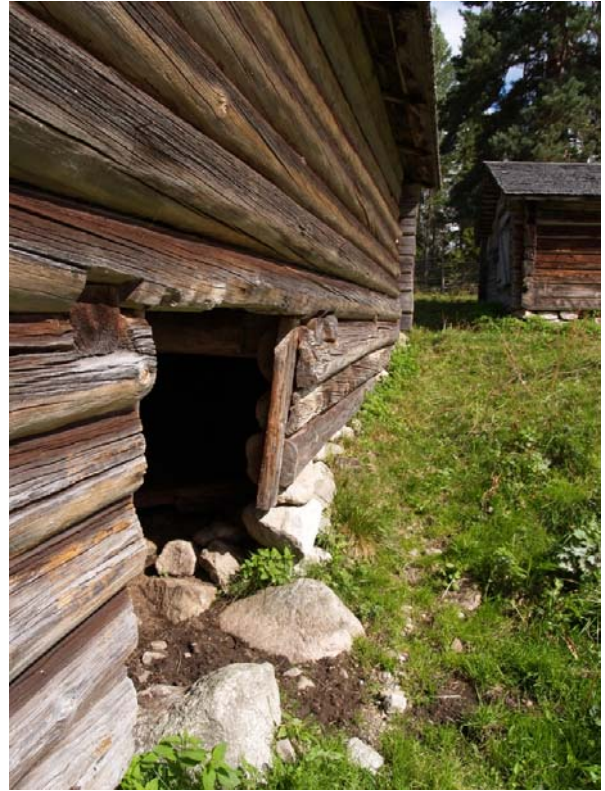
Stommen hade åkt av stenstöden.

2010-08-03: På långsidan mot Olols hade timmerväggen börjat vika ut eftersom grundstenarna hade kanat snett. Även på den andra långsidan, mot stallet, hade grundstenarna åkt snett.

Fäxets grundstenar har justerats och stommen lyfts så att glipor i underredet har minskat.

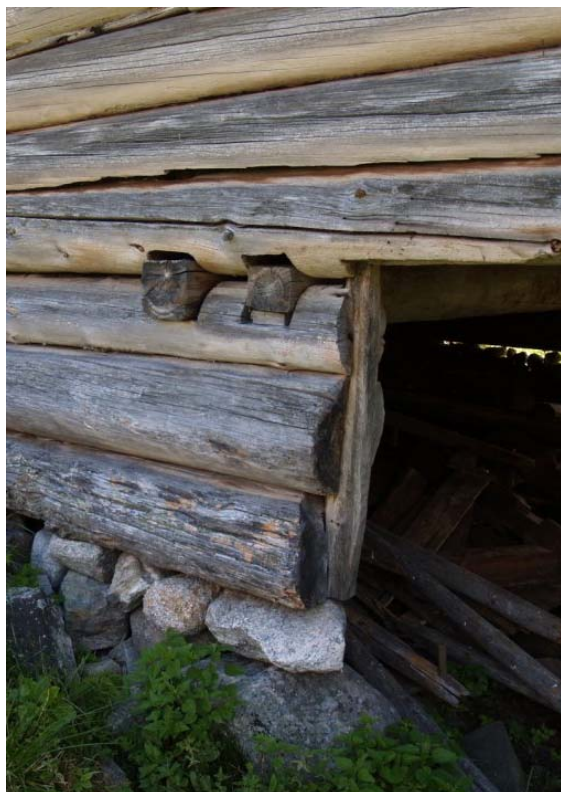
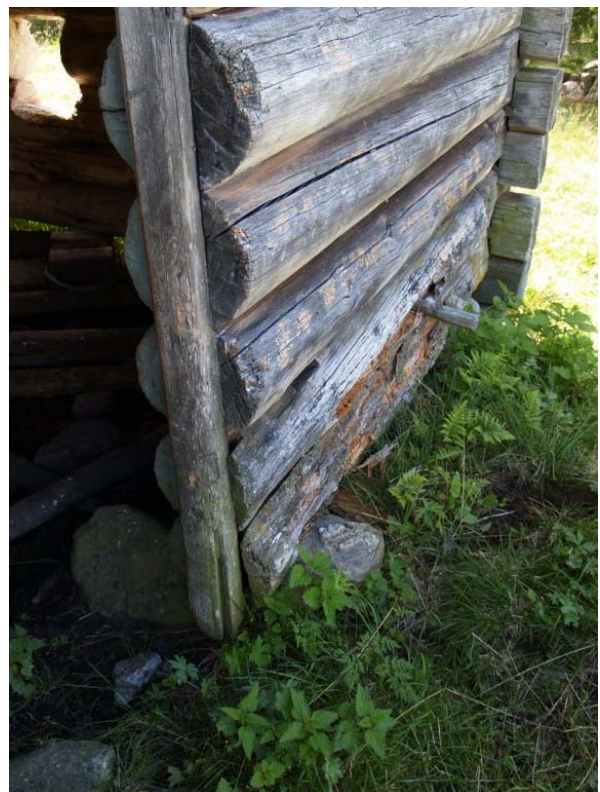
2011-06-28: Grundstenarna har justerats under väggarna.

Åtgärden med justering av grundstenar kommer att behöva återupprepas i framtiden då byggnaden står i en sluttning.

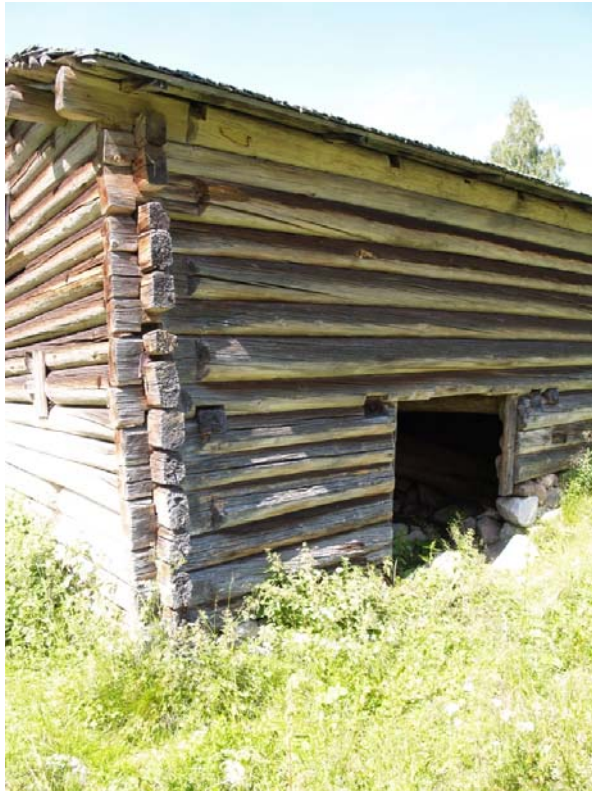
2011-06-28: Grundstenarna har justerats under väggarna.

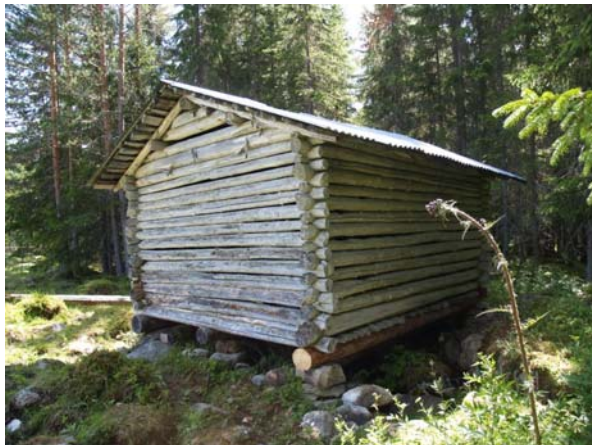
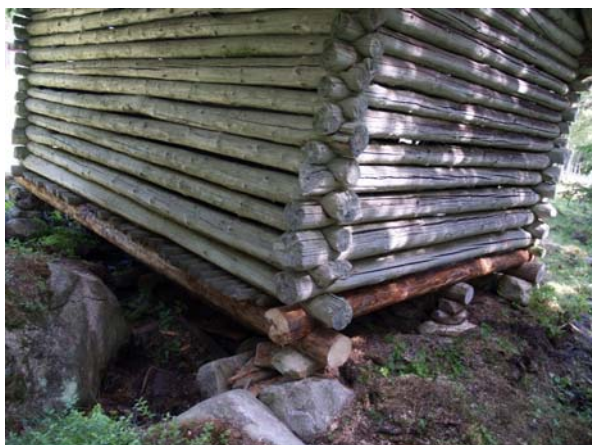
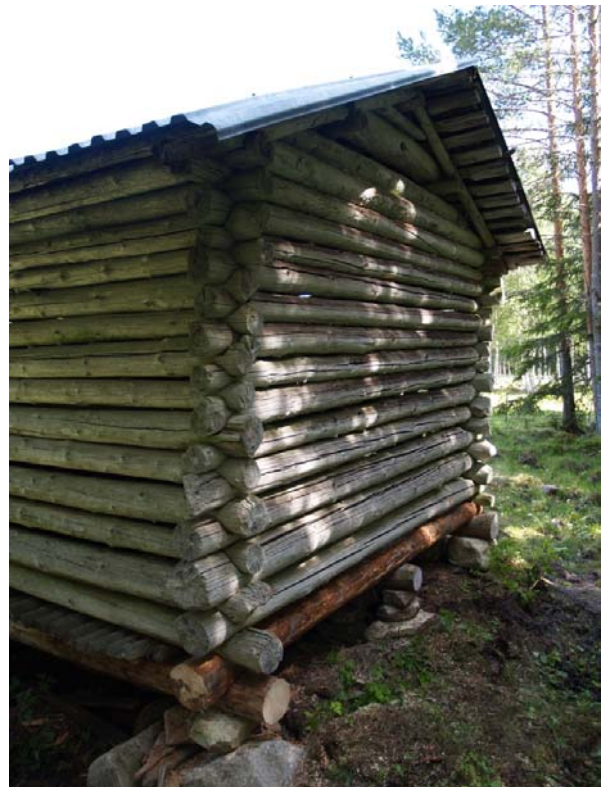
Ladan står på blöt mark och sättningar har gjort att bottenstockarna har stått mot marken och fått rötskador.

2011-06-28: Ladan har lyft och rötskadade bottenstockar bytts. Grundstenarna har justerats.
