Antikvarisk kontroll vid restaurering av
fäbodbyggnad på

Hagas vall i Våsbo

Västra Roteberg 6:1
Ovanåkers socken och kommun
Lst dnr 435-10184-09

Mimmi Göllas 2010

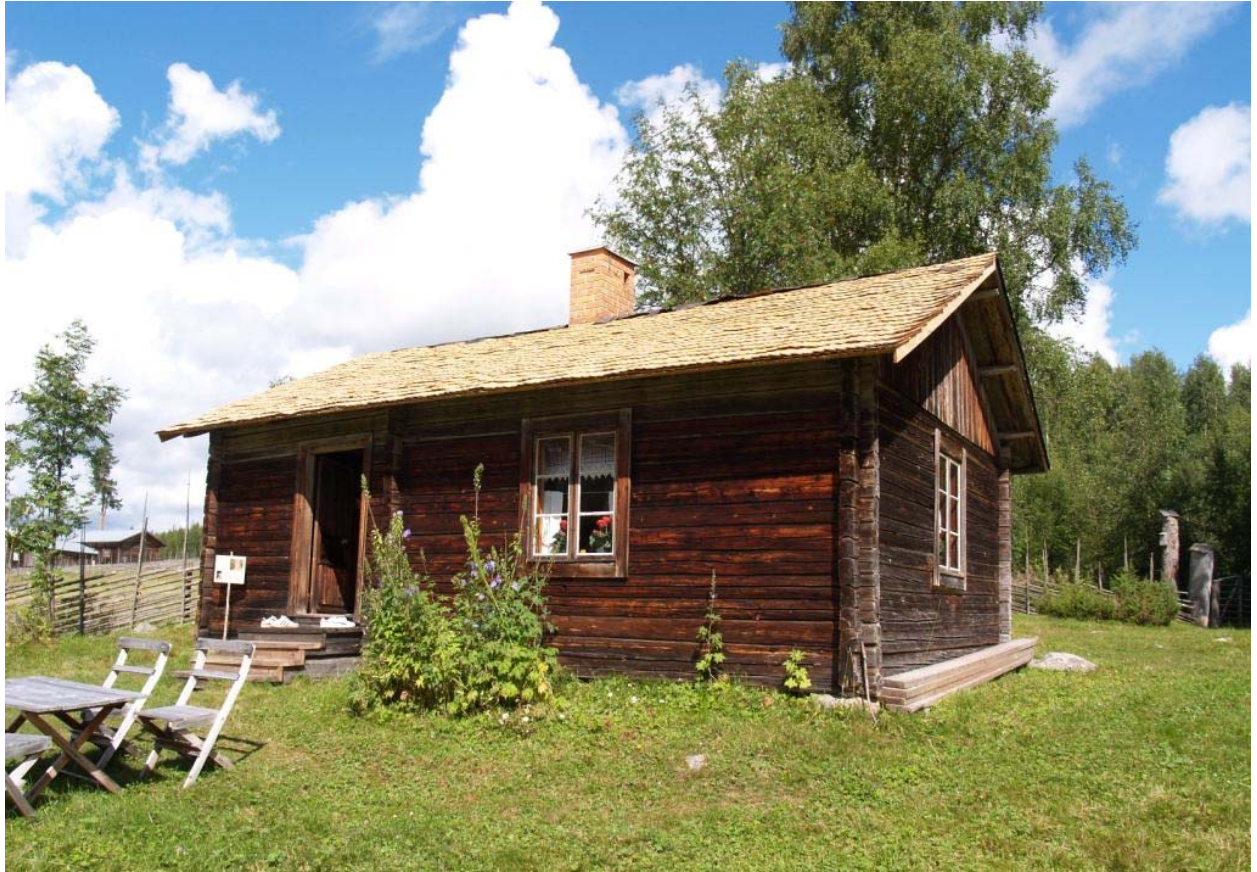
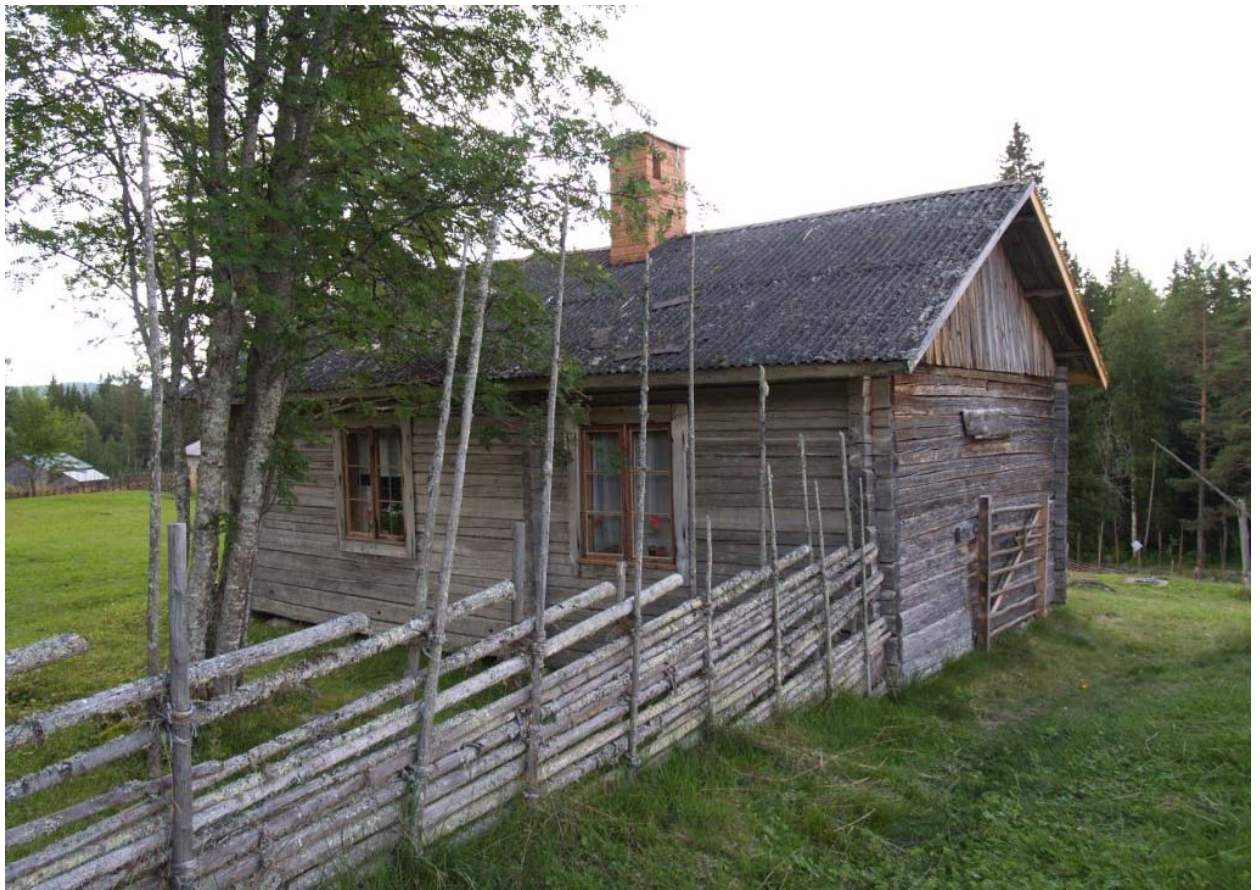
2010-08-03: Till fäbodveckan var framsidans spåntak lagt medan ondulinen låg kvar på baksidan.

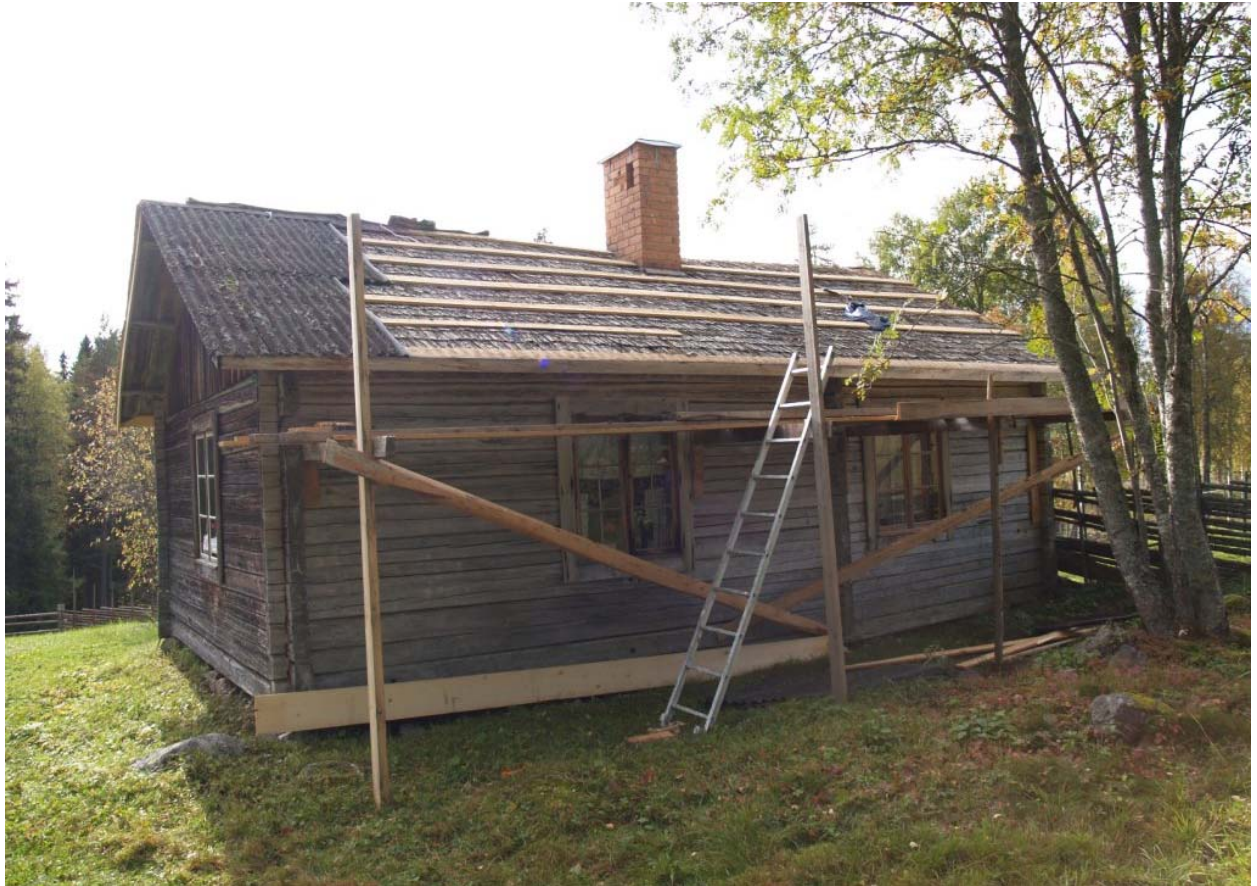
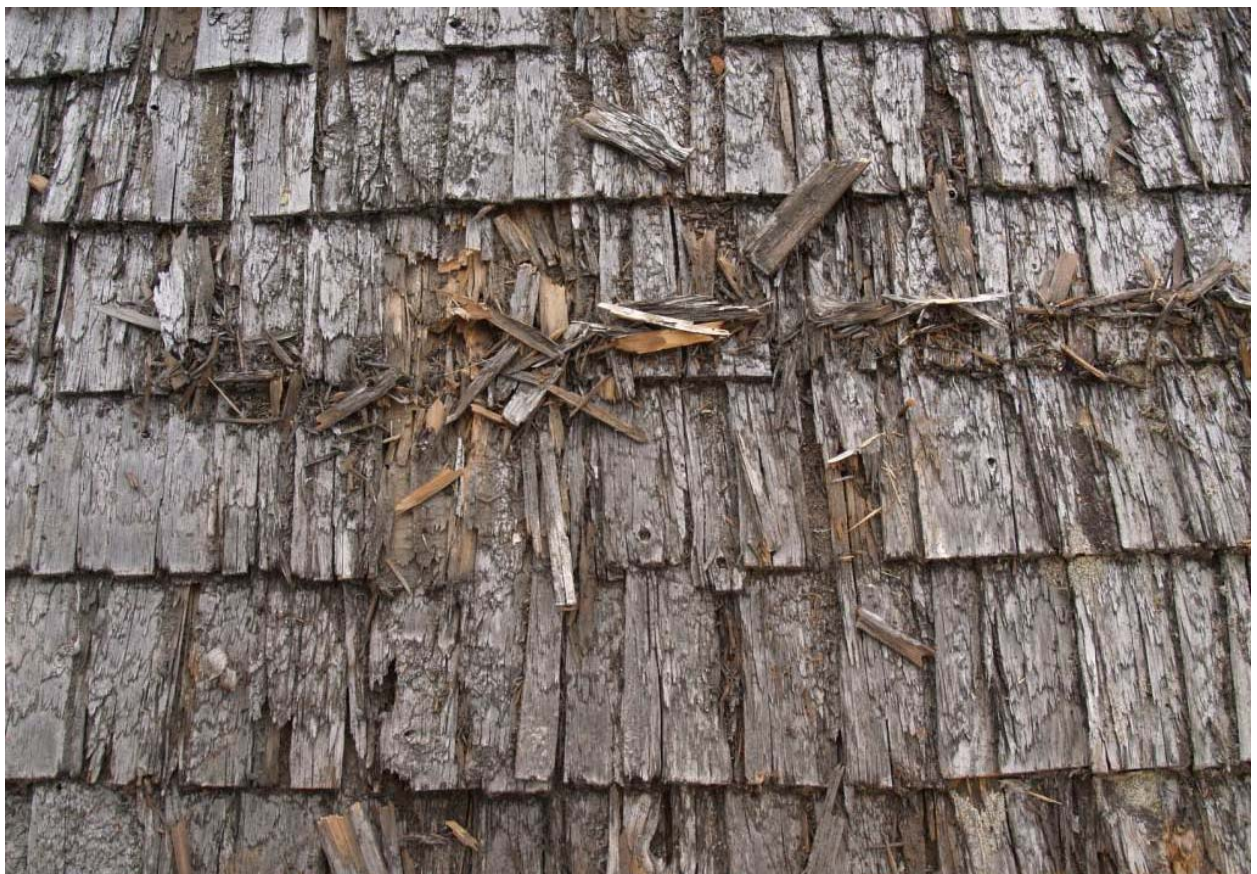
2010-09-22: Arbetet med baksidan har börjat och ondulinen, läkten och det gamla spåntaket ska rivas. Spånen var hyvlad.

Ondulinen med tillhörande läkt, vindskivor och hängbräder revs. Befintligt hyvlat spån skottades bort och spikarna, som inte hade rost av, slogs omkull. Undertaket var i bra skick och det var bara takfotsbrädan längst ut i takfallet på baksidan C som behövde bytas ut.

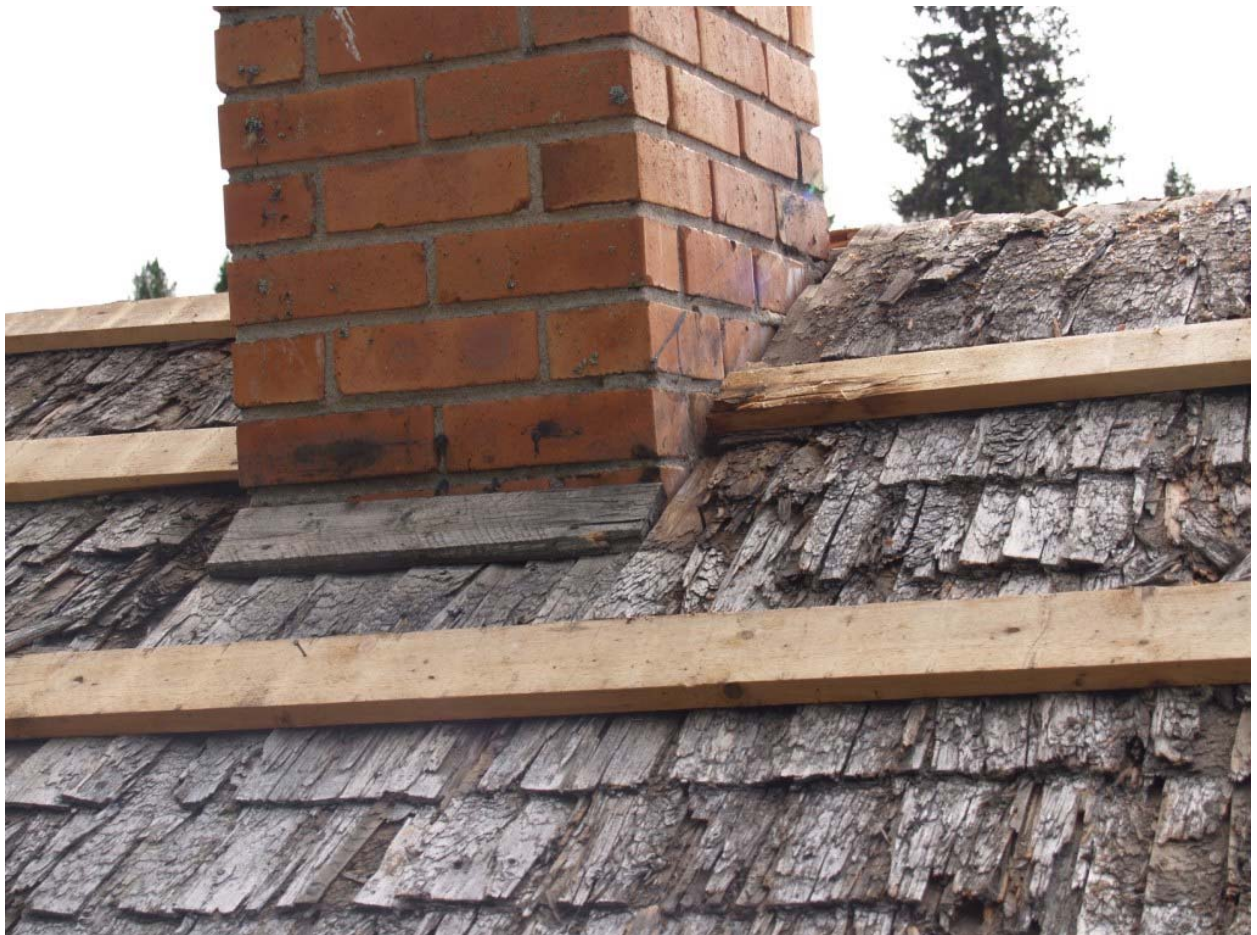
2010-09-22: Längst ned i takfoten var spånen avhuggen för hängbrädan.

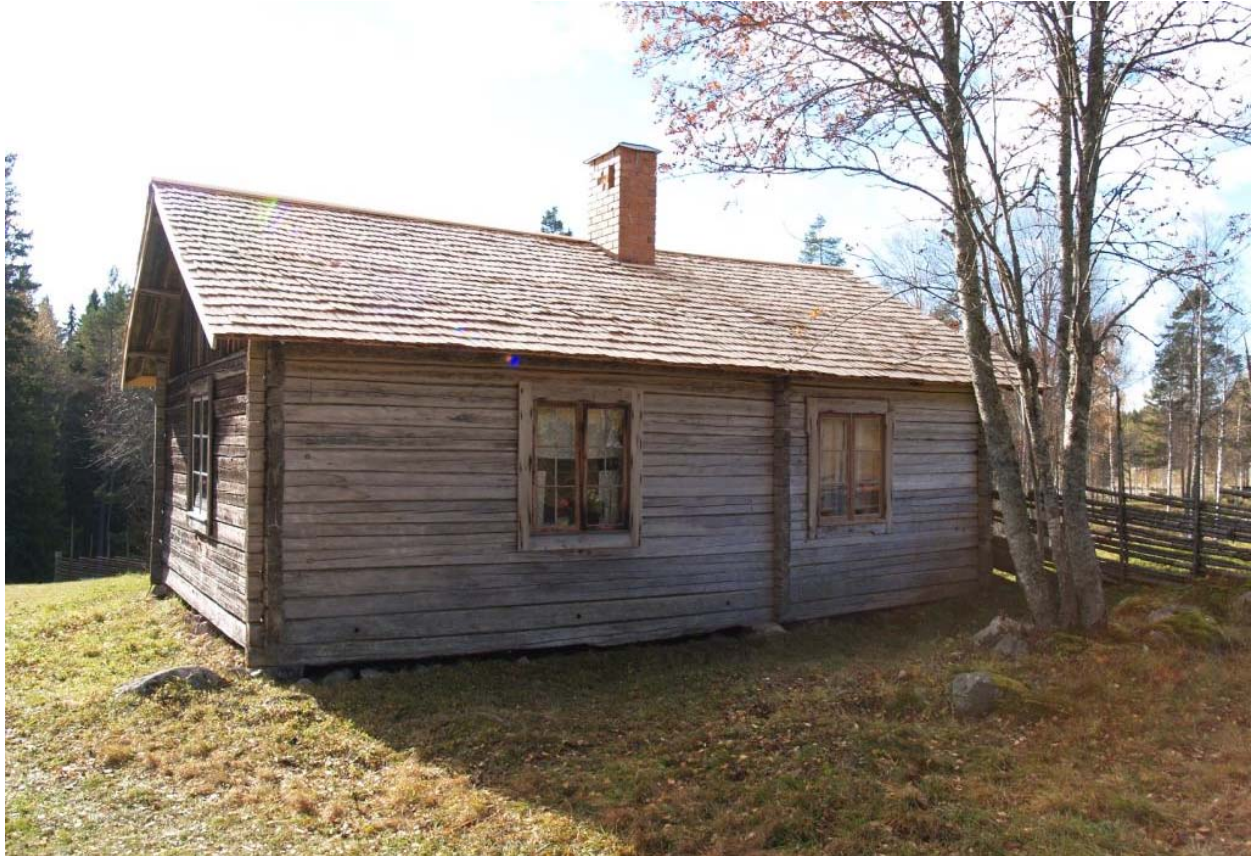
2010-10-11: Baksidans spåntak är klart. Tre lager med handspäntade granspån har lagts. Längst ut i takfoten har virket bytts ut.

Ny spån spikades på befintligt undertak. Spånet är handspäntat granspån (vanligtvis hyvlas gran medan fura späntas) från virke hämtad i Hagas skog. Det saknades spån till 1/4-del av baksidan och nytt virke hämtades då i skogen, vilket gjorde att fram-sidans takfall blev klart betydligt mycket tidigare än baksidan. Till det kompletterande spånet använde Gunnar hyveln som hjälp när han späntade dem dvs. lät hyveln trycka isär spånen utan att skära av fibrerna. På så sätt kunde de sista spånen snabbt och enkelt tas fram. Spånen gjordes 21" (ca 53–54cm) långa och därmed blir överlappet 7". De späntade spånen har samma längd som de hyvlade spån som har lagts på vallens övriga byggnader.

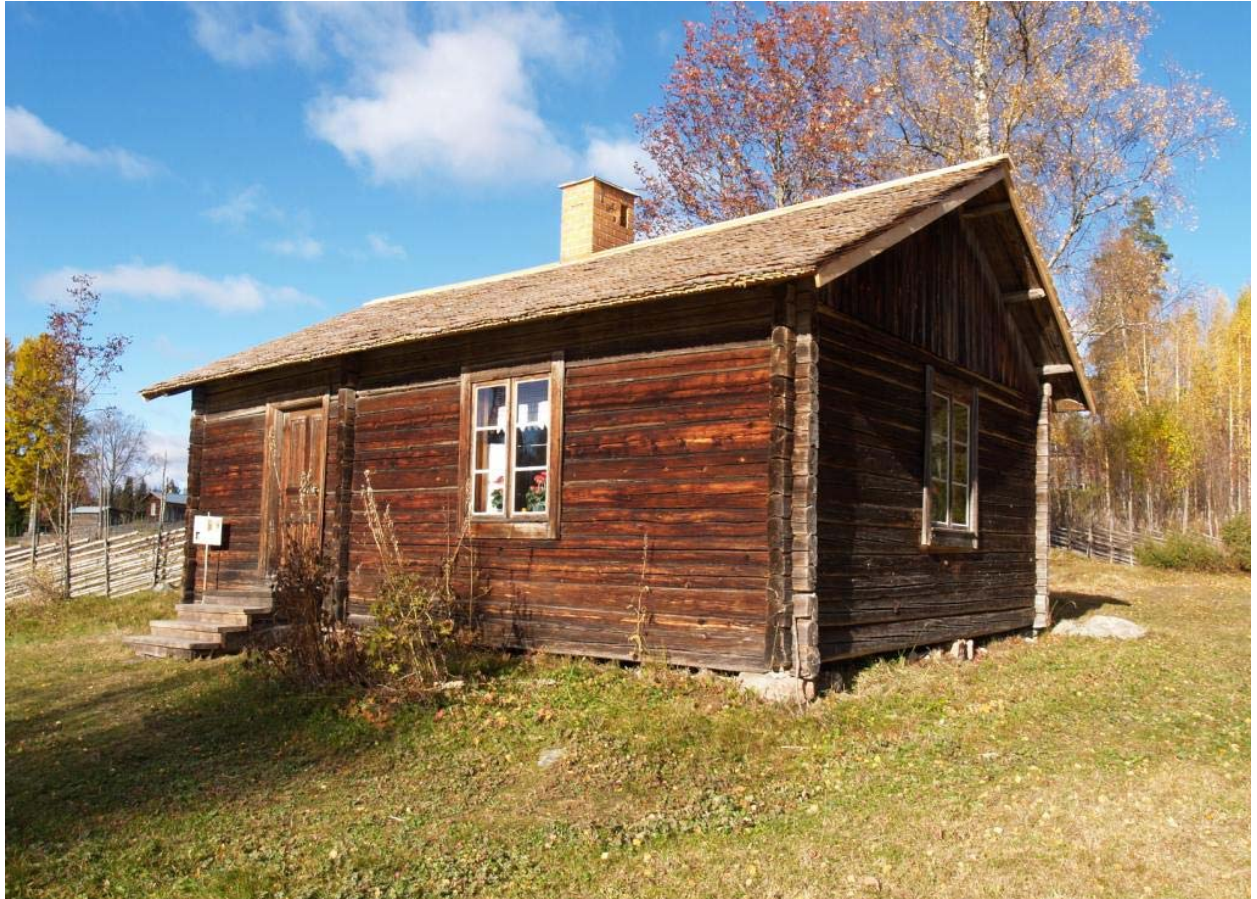
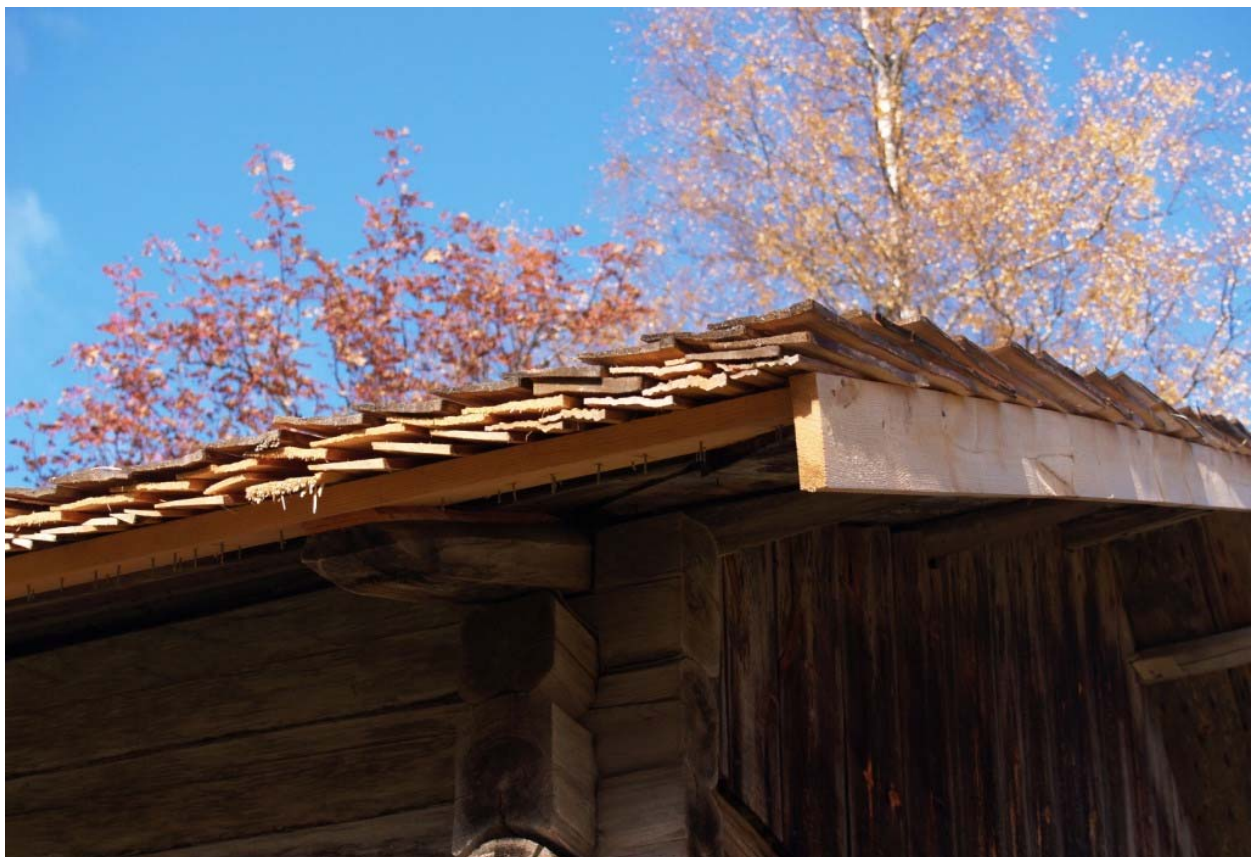
2010-10-11: Framsidans tak har redan börjat gråna.
