KULTURRESERVATET

VÅSBO FÄBODAR

Ovanåkers kommun i Hälsingland

Våsbo fäbodlar - länets andra kulturresevat

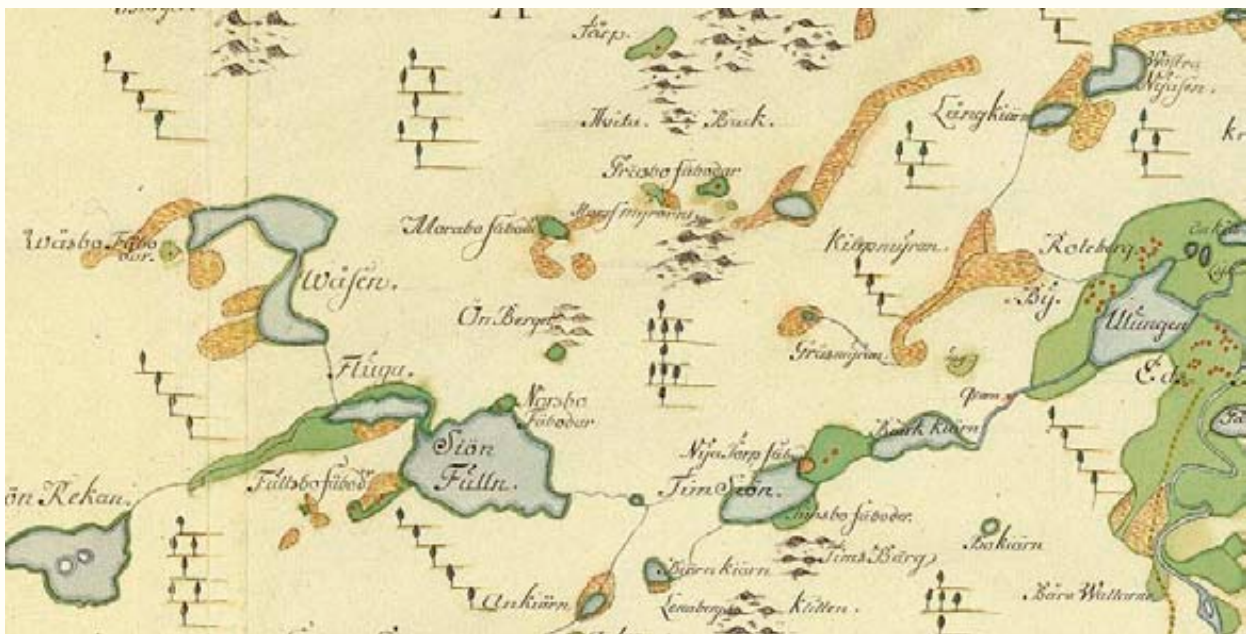
▼ På en gränsbestämningsskarta från 1742 ser man Våsbo fåbodar uppe till vänster. Endast en röd prick markerar bebyggelsen, omgiven av en grön ring av ängsmark och brunmarkerade myrar till bete eller slätter. Resten utgörs av skogar och sjöar. Till höger finns hembyn Roteberg med sina gårdar vid sjön Ullungen.

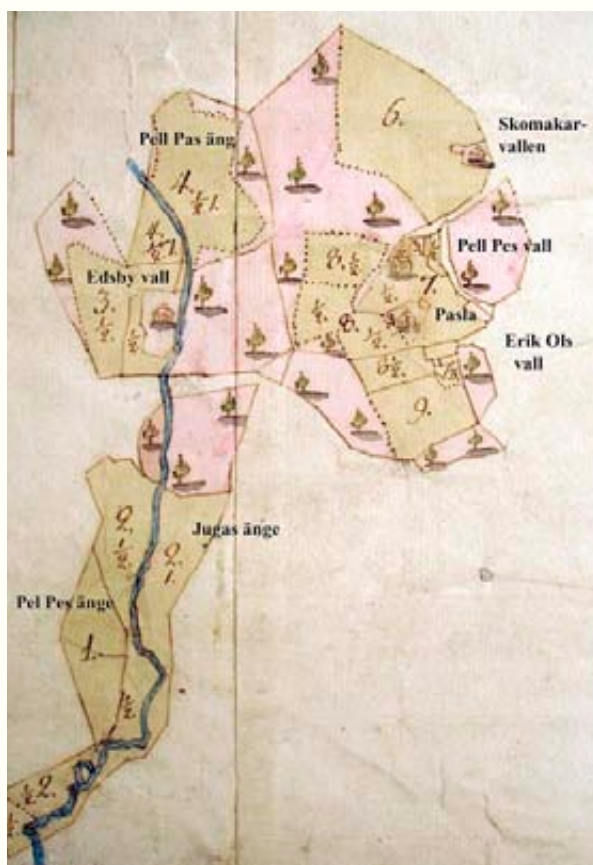
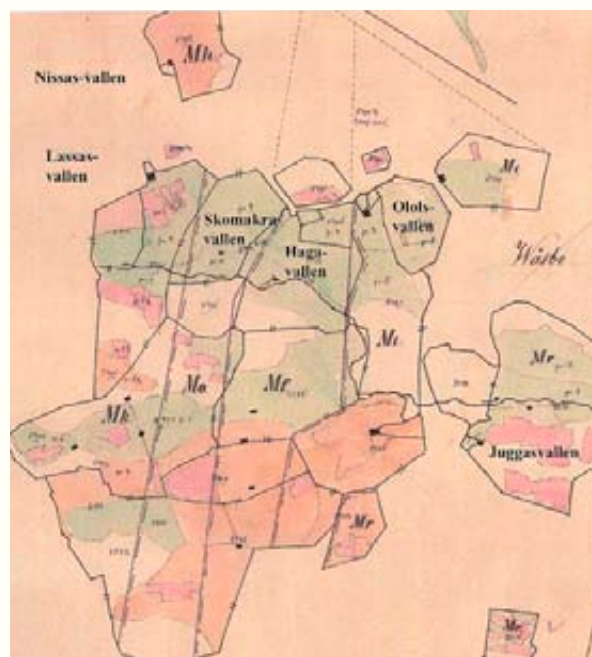
▲ Våsbo fåbodar vid laga skiftet 1852-1860.

Det är först vid laga skiftet 1852-1860, som man kan få en tydligare bild av Våsbo och hembyn Roteberg. Sju vallar fanns på Våsbo vid denna tid. De fyra vallarna, som hör till Kulturreseptatet Våsbo fåbodar (Lassas, Skomakra, Haga och Olols) fick vid skiftet nya ägo­gränser, som skar tvärs igenom de gamla inhägnaderna. Marken delades upp i fyra långsmala remsor från den övre delen av sluttningen, där byggnaderna finns, till den flackare Myran lägst ner. På så vis fick alla del i de olika markslagen. Man fick också egna skogsskiften avstyckade i skogen runtom fåbodarna. Detta kom att förändra användningen av fåbodarna. Nu började männen använda stugorna för övernattnin­g vid vinterns skogshuggningar och det är troligen nu, som stallen byggdes.

Marken var inhägnad i olika hagar. Markslagen var äng (grönt på kartan), svaljord (rosa), och odlingsmark (brunrosa). Området i den lägre delen av fåbodstället kallas Myran och hade börjat dikas och odlas upp vid denna tid. Utanför fåbodarna låg skogen (beige) och spridda myrar, där djuren betade om sommaren. När höet och säden bärgats och ladats in i lador och logar, släpptes djuren inom hägnaderna för att några veckor beta ner resten av växtligheten. Detta är en rytm, som bestod fram till slutet av 1960-talet. Efter den tiden har djuren bara betat inom hägnaderna hela sommaren. Under de senaste åren har det inte heller funnits mjölkdjur på någon av vallarna, men sambandet med hemgårdarna är fortfarande obrutet och ägo­gränserna från laga skiftet består.

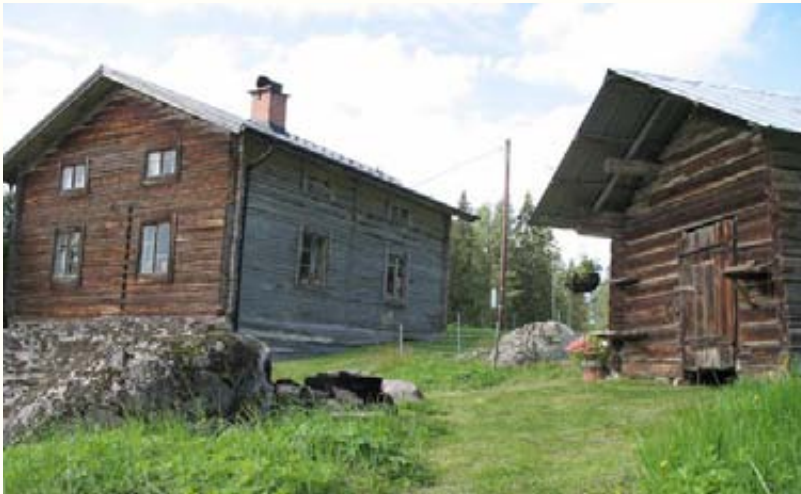
▲ Olols vallstuga t.v. med stöss, kök och kammare, t.h. det gamla rökstösset (eldhuset).

Kokhuset är fäbodens hjärta och den byggnad som med fähuset uppfördes först på fäboden. Här omvandlades den färska mjölken till mer hållbara produkter. På Våsbo finns flera varianter av kokhus. Det enrummiga "rökstösset" eller som det kallas på andra håll i landet, eldhuset, är representerat av ett f.d. stöss på Olols-vallen, som senare har använts som disklada. Huset är flyttat några gånger och eldpallen, som förr fanns på jordgolvet i mitten av huset, är numera borta, men insidan är svart av sot från årens skorstenslösa eldande.

Ursprungligen användes rökstösset både som kokhus och som boajäntans sov- och matlagningsplats. Flera av de gamla rökstössen revs troligen vid laga skiftet. Ystningsutrymmet moderniserades då och försågs med öppen spis och trägolv och flyttades i några fall in till vallstugan vid sidan av köket.

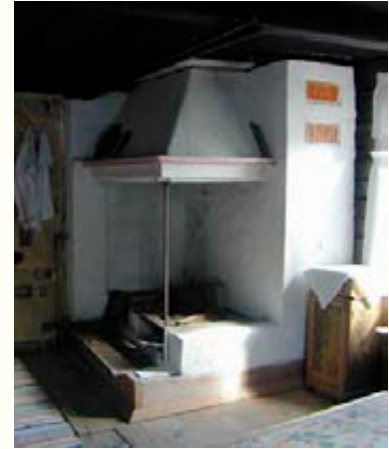
▲ Vedboden t.h. är ett gammalt rökstöss. Under finns en jordkällare, som kan nås från lidret i mitten av längan. Nederst i slutningen är stössrummet.

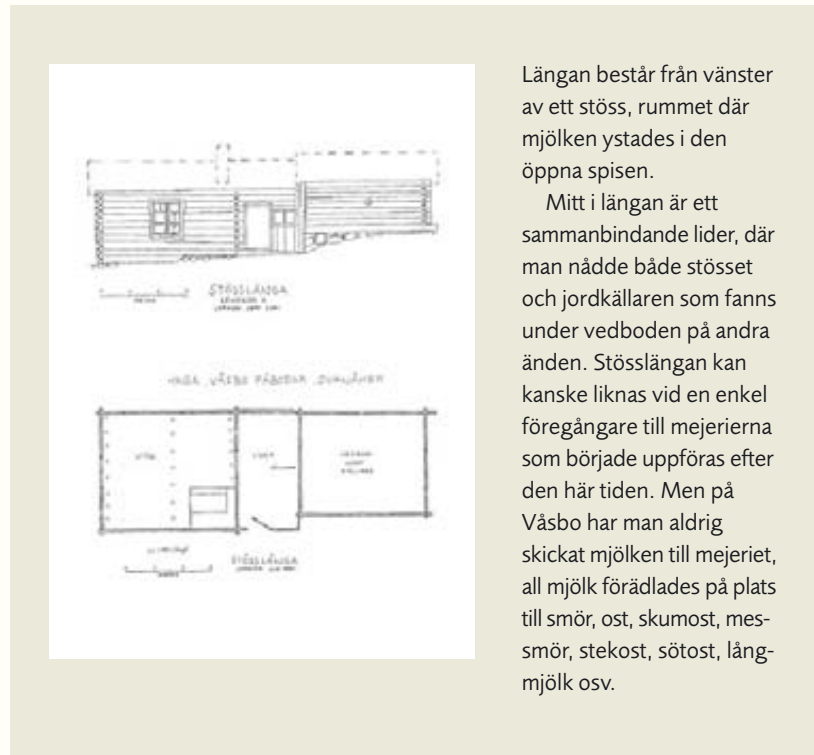
Längan består från vänster av ett stöss, rummet där mjölken ystades i den öppna spisen.

Mitt i längan är ett sammanbindande lider, där man nådde både stösset och jordkällaren som fanns under vedboden på andra änden. Stösslängan kan kanske liknas vid en enkel föregångare till mejerierna som började uppföras efter den här tiden. Men på Våsbo har man aldrig skickat mjölken till mejeriet, all mjölk förädlades på plats till smör, ost, skumost, mes-smör, stekost, sötost, långmjölk osv.

▲ Öppna spisen i Hagas stösslänga. Ett årtal 1861 på spismuren kanske anger det år som de olika utrymmena flyttades ihop till en länga.

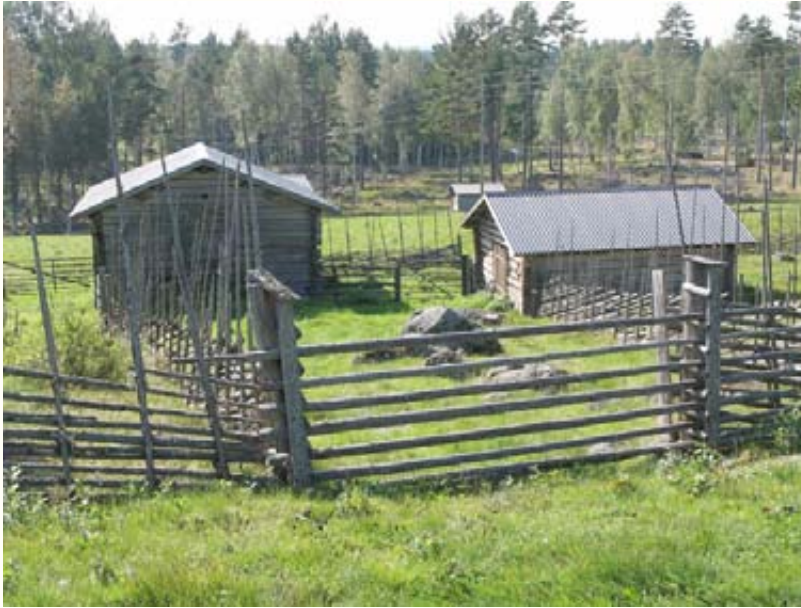
▲ Skomakras fägård med fähus t.v. och get/färfäx t.h.

Fähuset och kokhuset (stösset) var de viktigaste och första byggnaderna på fäboden. Fähuset liknade de gamla vinterfähusen, med skillnaden att eldstad och innertak saknades. Längs båda långväggarna finns kornas avdelade båspplatser, bakom korna går två långsgående dyngrännor som slutar i varsin dynglucka i bakre gaveln. Korn (och ibland även getterna) stod uppboundna här över natten och mjölkades morgon och kväll. Flera av fähusen på Våsbo är placerade i en liten sluttning, med den bakre gaveln upptimrad så att dyngan fick plats utanför.

Förutom fähuset för kor finns även småfähusen. Getafäx eller fårafäx kunde ibland inrymma båda djurslagen. Utanför fähusen fanns förr ofta en fägård, en liten fälla, där djuren samlades innan de släpptes på skogsbete efter morgonmjölkningen.
