2020-10-11 Slutrapport för antikvarisk medverkan vid diverse restaureringsåtgärder inom

VÅSBO FÄBODAR

Kulturresevat

Länsstyrelsens diarienummer 8634-2019

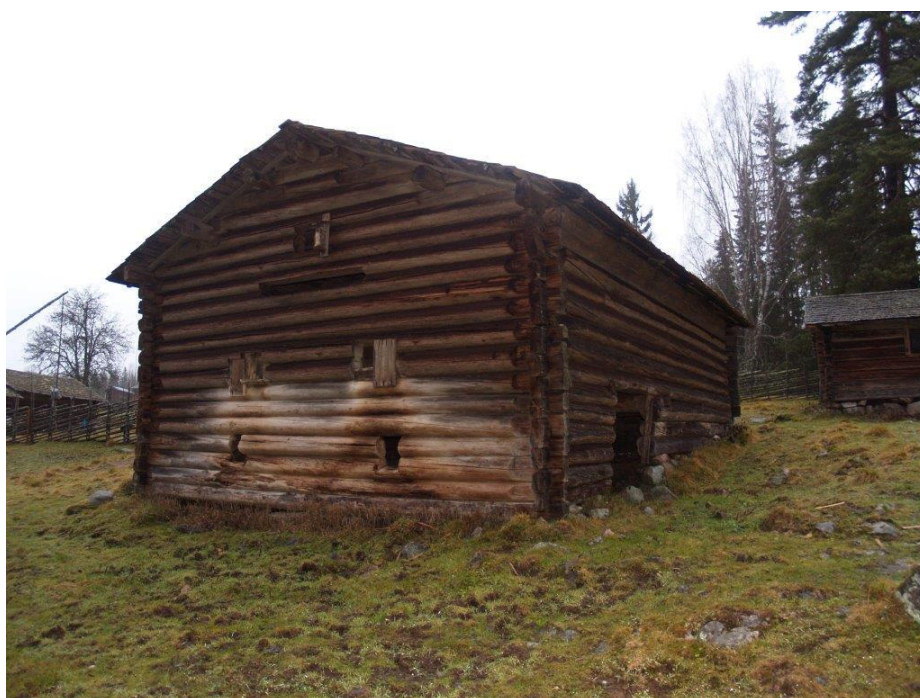
2019-11-22: Hagas fåx.

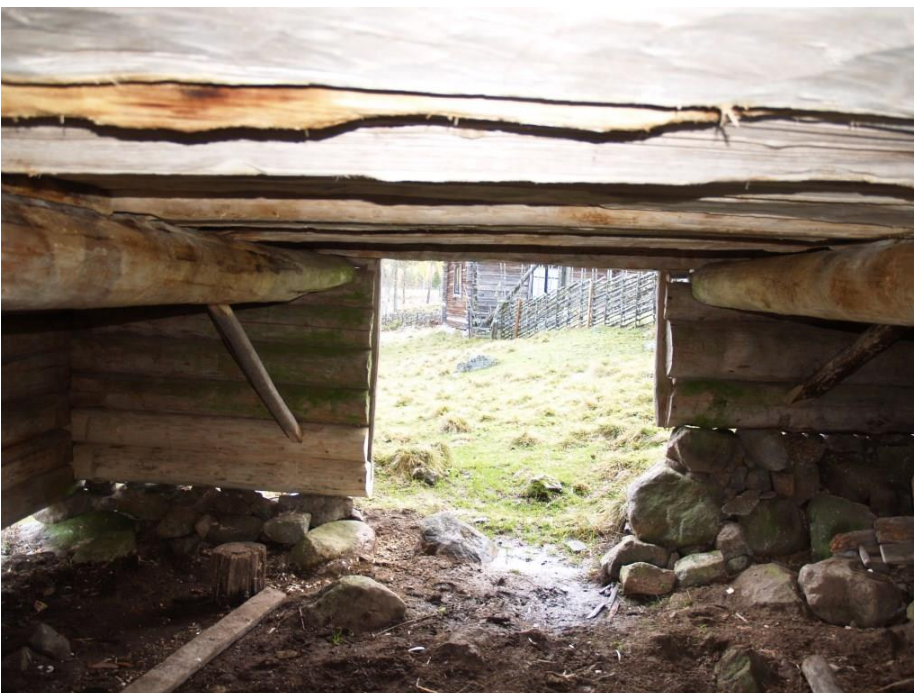
2020-10-08:
Slutbesiktning Vagg D
efter färdigställande.

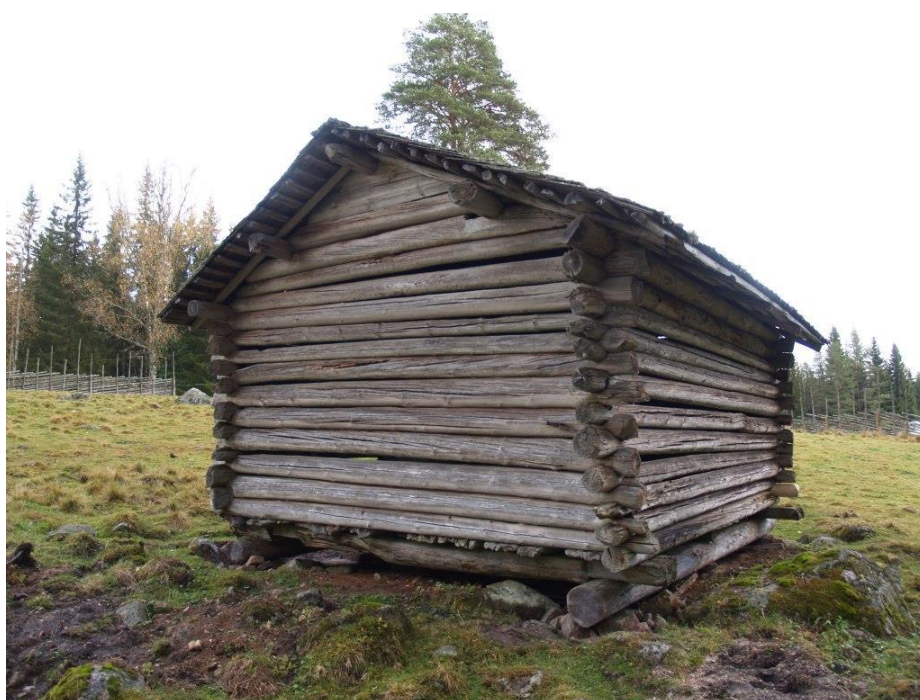
2020-10-08: *Slutbesiktning* Ladan efter avslutade arbeten.

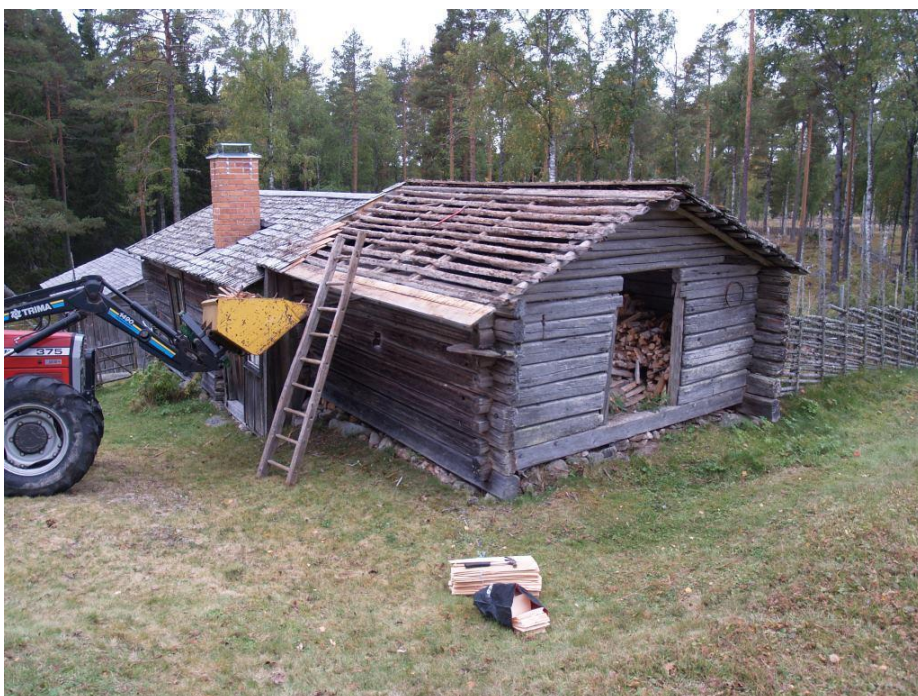
2020-09-15: Omläggningen av taket på vedboden, det f.d. rökstösset, under pågående arbete.

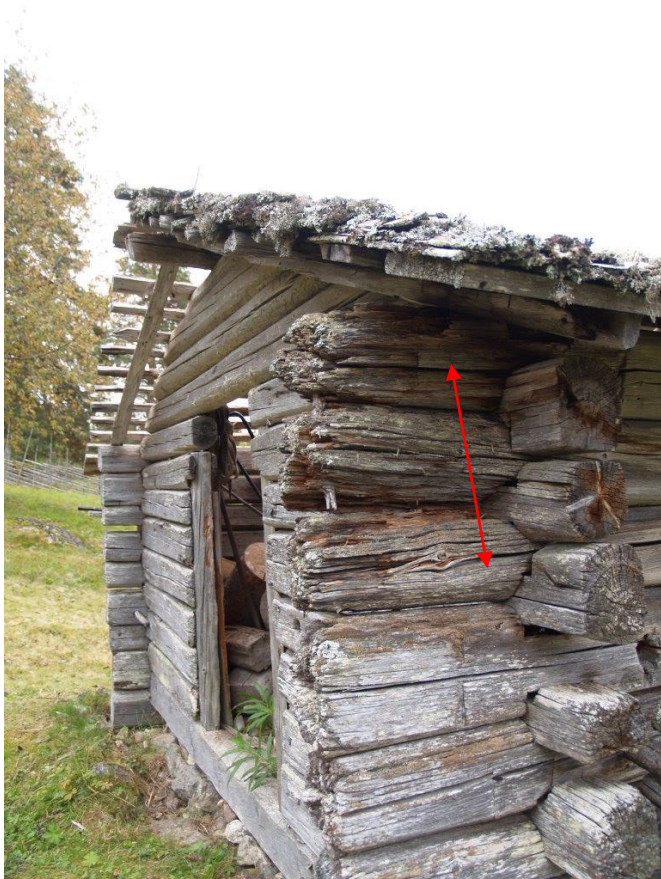
2020-09-15: Vi hade inte sett att det var rötskador i timmerväggen. Timret stack ut utanför takfoten så regnvatten gick rakt ned på timret. Spånen ska dras ut längre denna gång vilket innebär att tron måste förlängas längst ned.

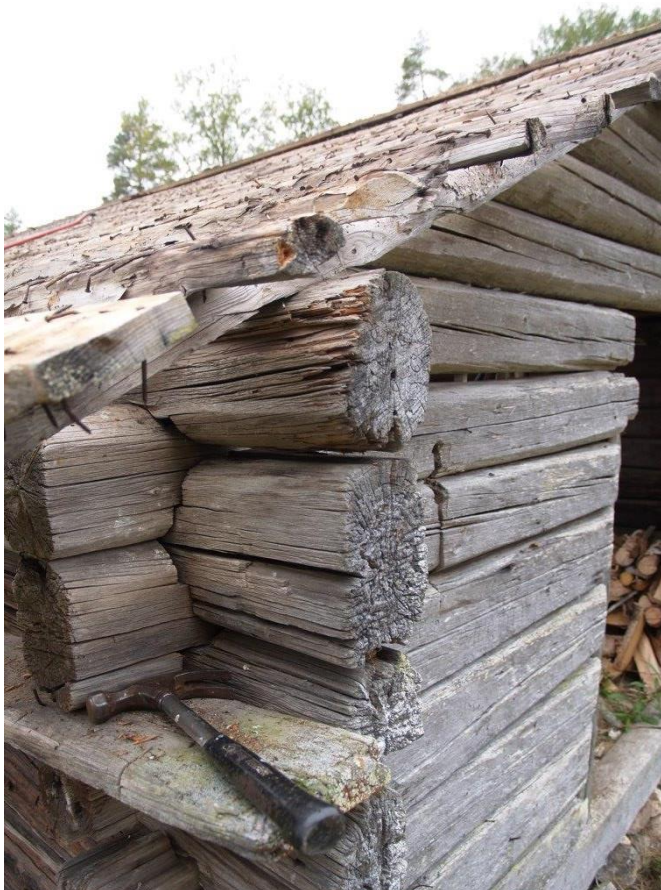
2020-09-15: På andra sidan är skadorna mindre eftersom takfoten skjuter ut längre där.

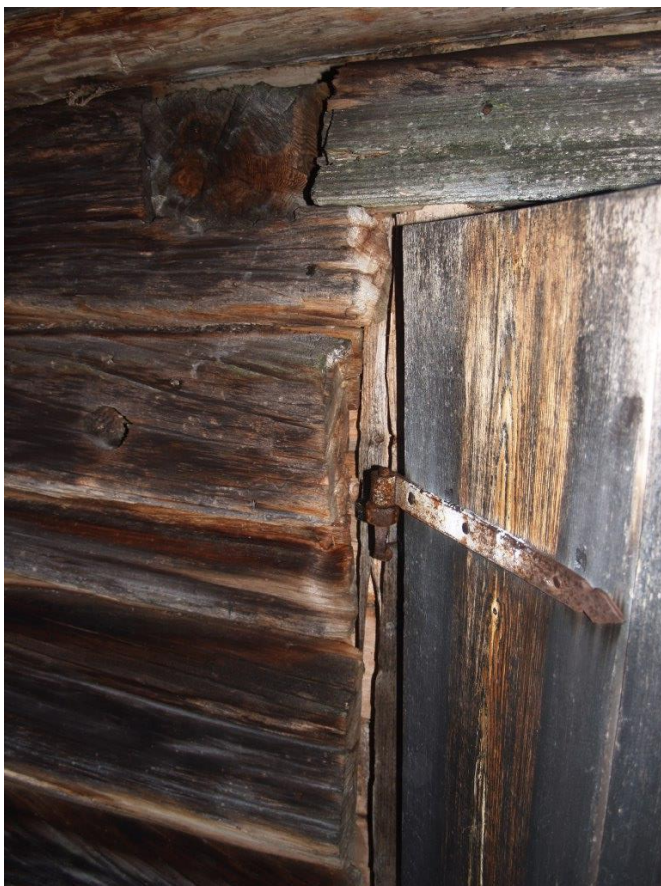
2019-11-22: Gångjärnshaken hade släppt eftersom virket i gåten gått sönder.

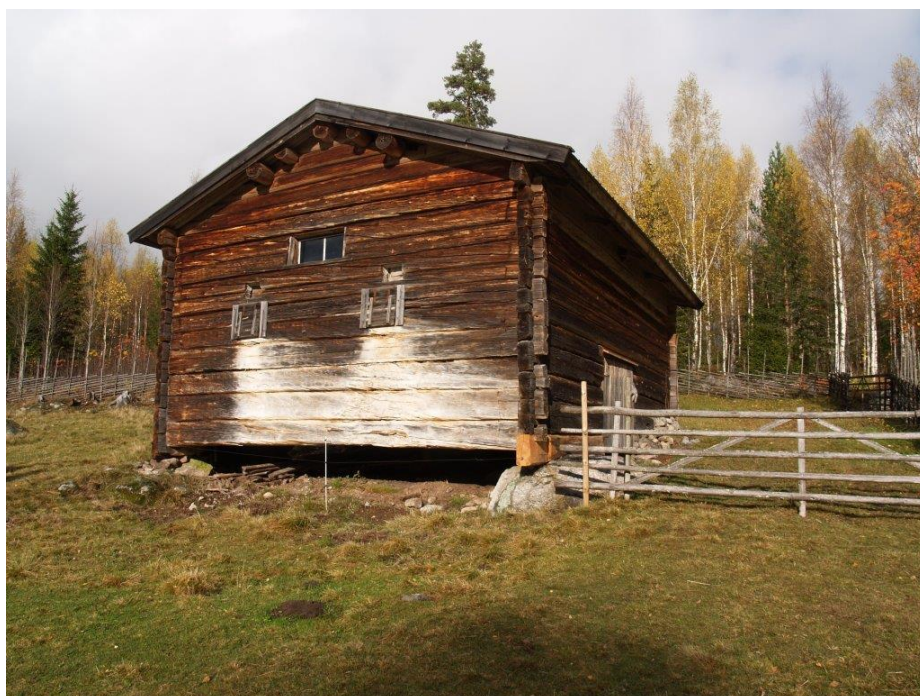
2020-10-08: *Slutbesiktning* Lassas fäx efter åtgärd.

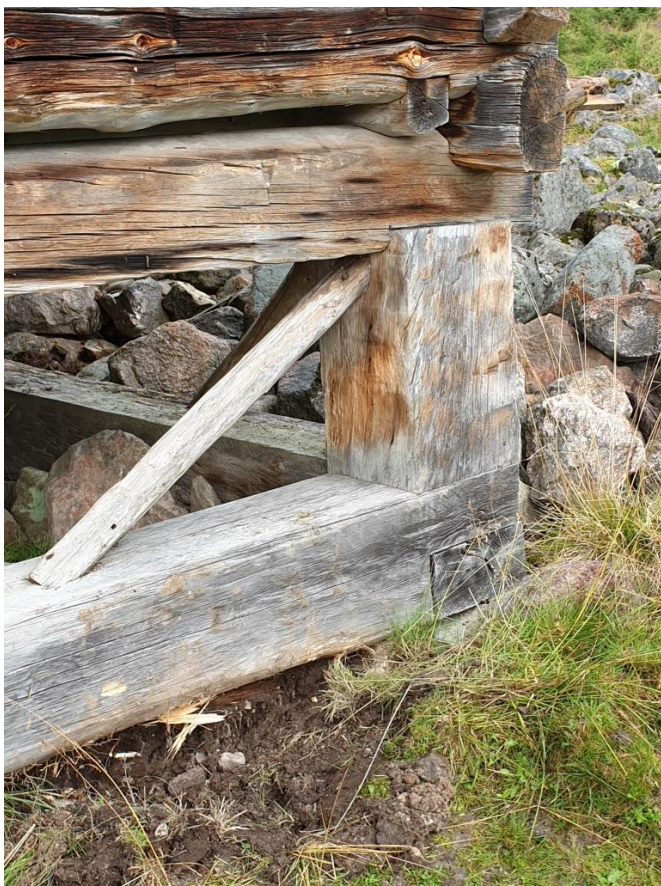
2019-08-14: Hörn AB stod på sten och har klarat sig bra.

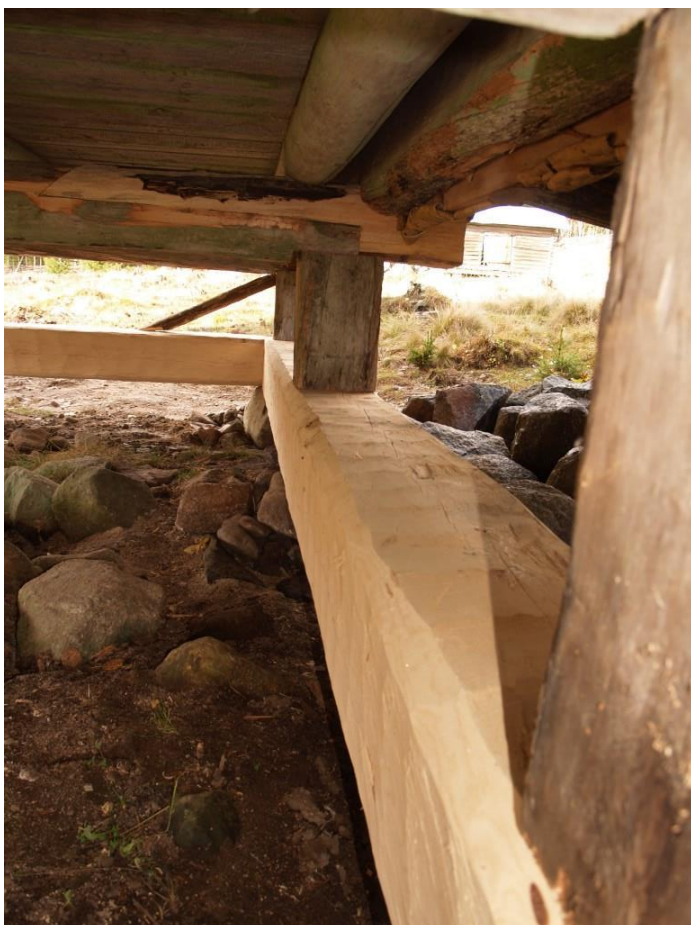
2020-10-08 : *Slutbesiktning* Skarv i bärlina.
