Antikvarisk kontroll vid fönsterrestaurering på

Våsbo fäbodar

Västra Roteberg 9:2, Västra Roteberg 6:1,
Västra Roteberg 14:1, Västra Roteberg 10:6
Ovanåkers socken och kommun
Lst dnr 435-18286-08

Mimmi Göllas 2009

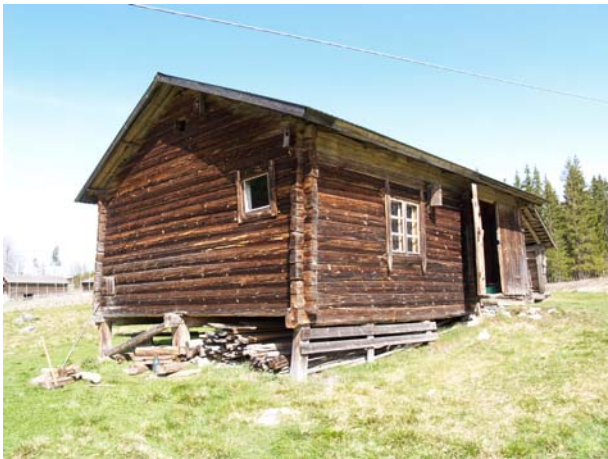
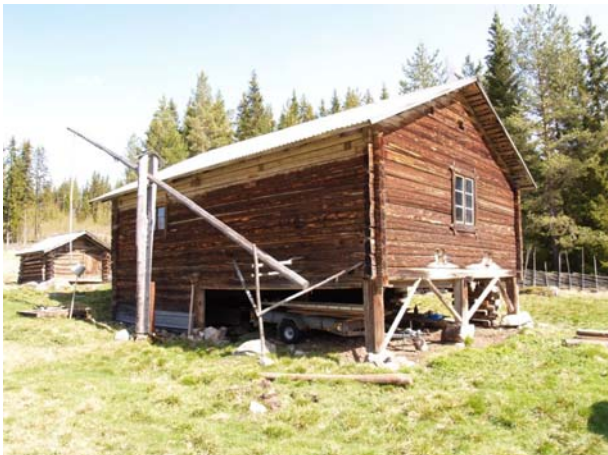
2009-05-06: På Olols stall (ovan samt nere till vänster) var det problem med buktande väggar och att karmen åkt ut (uppe till vänster 081022) och innan bågarna sattes tillbaka så trycktes karmen i läge och spikades fast. Fäxets (nederst) fönster underhölls.

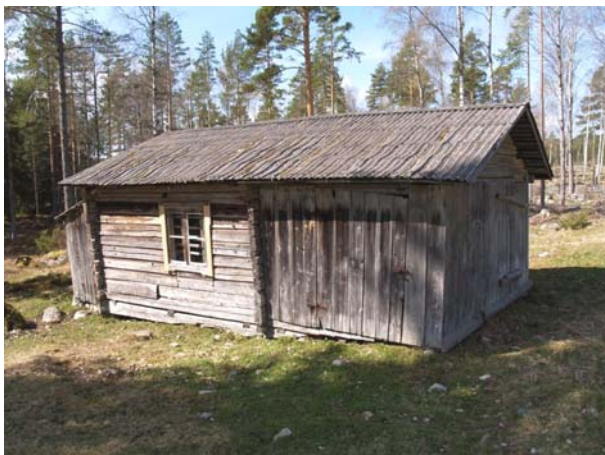
2009-05-06: På Haga var stallets bågar var åtgärdade tidigare och nu lagades bara fodret.

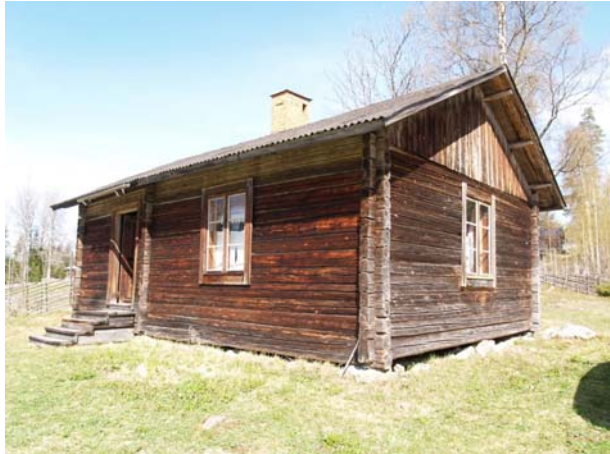
2009-05-06: Hagas stuga har olika fönster. FC2 fick nya blyspröjsar och stormjärn. FD2 fick en ny droppbräda. På norrsidan har många kittfalsar förstörts av småfåglar som pickar ut kittet.

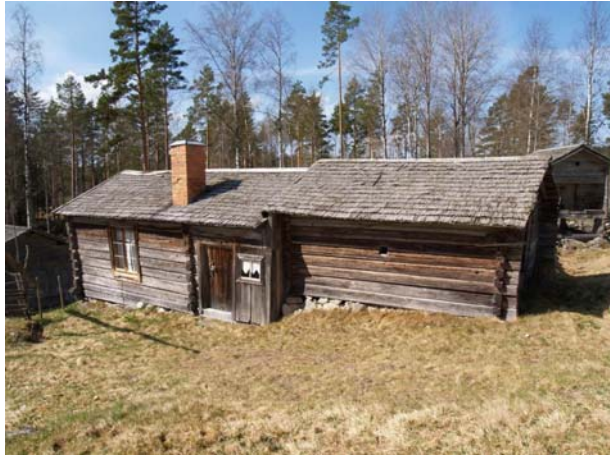
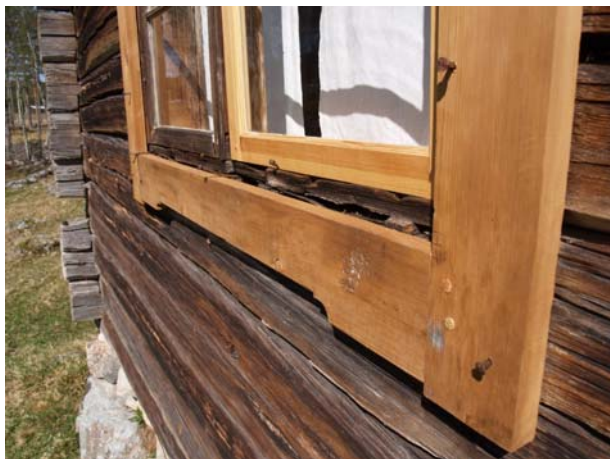
2009-05-06: På Hagastösset lagades fram-
sidans blyspröjsade fönster. Gavelfönstret
FBI fick en ny båge istället för att den två-
delade lagades (nedan till hö 081022).
Någon droppbräda ska inte tillföras så
fodren ska spikas på plats igen.

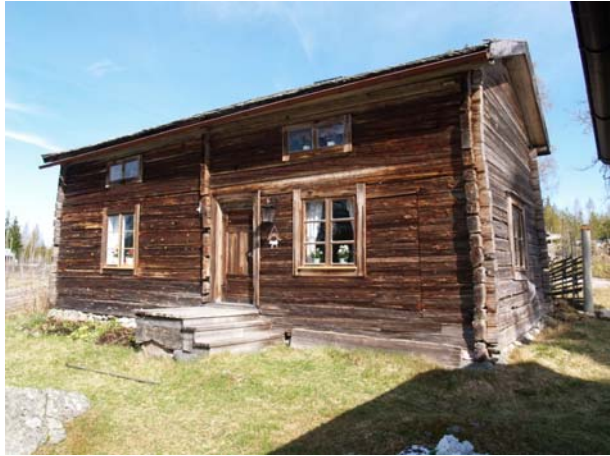
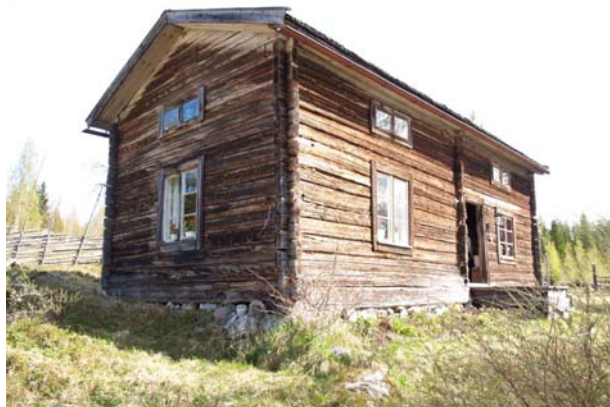
2009-05-06: Hos Skomakra hade bågarna i stösset bytts ut för 15 år sedan. Ett vitmålat fönster hade satts in på gaveln, FB1, tidigare. Sidoliggarna kittades så att de inte skulle stå och skallra i vinden.

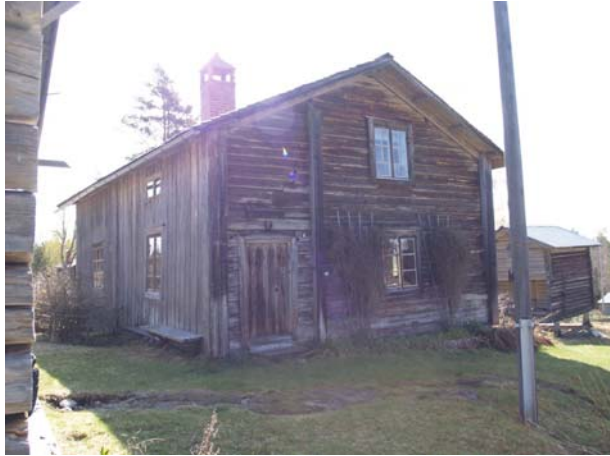
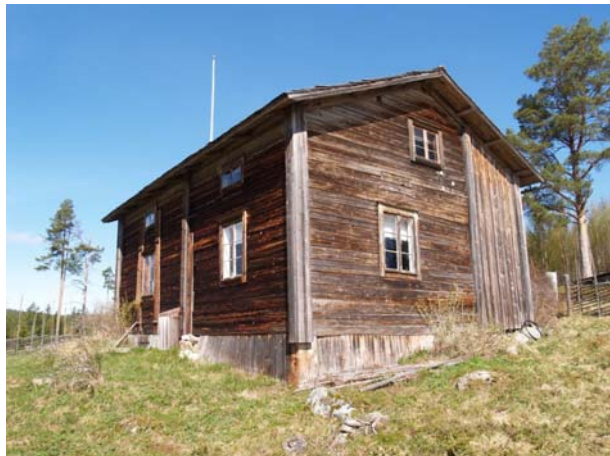
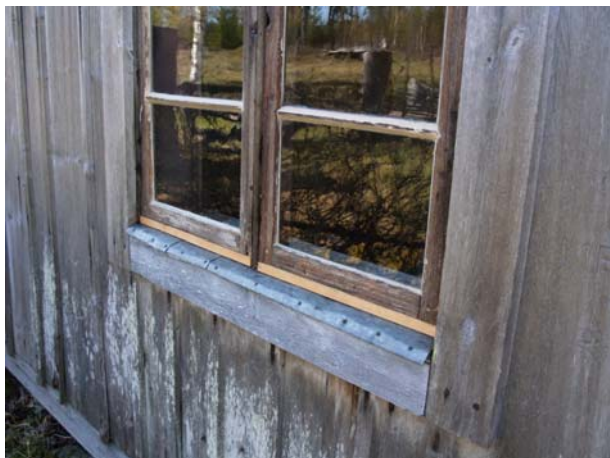
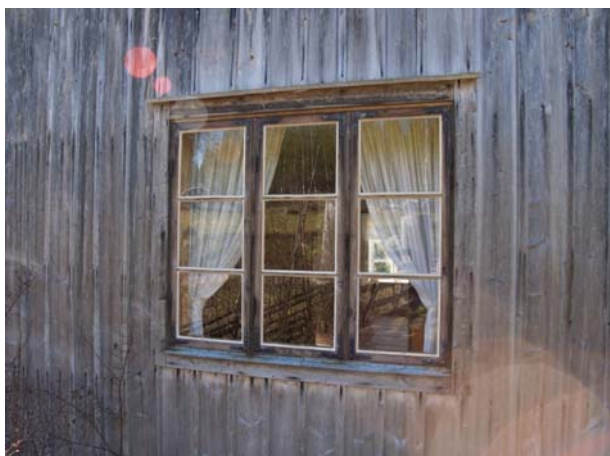
2009-05-06: Lassas stuga har fönster från olika tidsåldrar. Några trälagningar gjordes men främst var det underhåll.

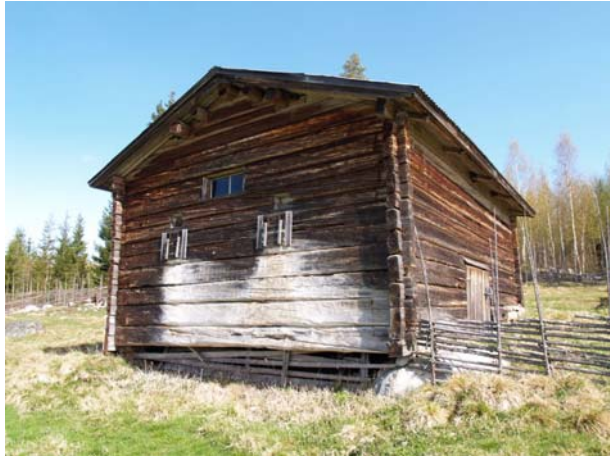
2009-05-06: Fäxet på Lassas har en invändigt spikad fönsterbåge som har underhållits med olja och kitt.

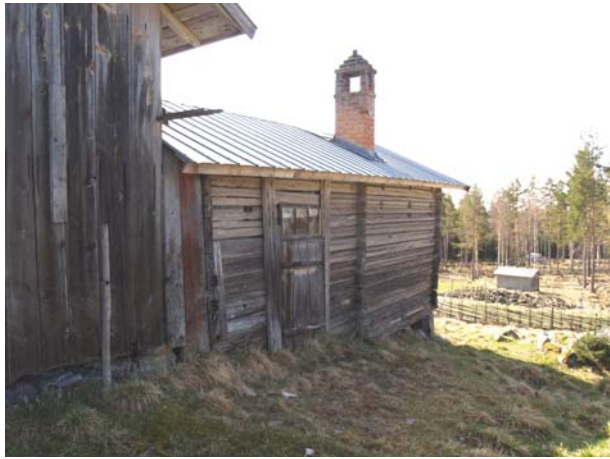
Stössets överljusfönster är också en sekundär båge som även den underhållits. Gavelfönstret har varit vitmålat men ett antikvariskt avsteg gjordes och det skrapades trärent för att minska underhållet.

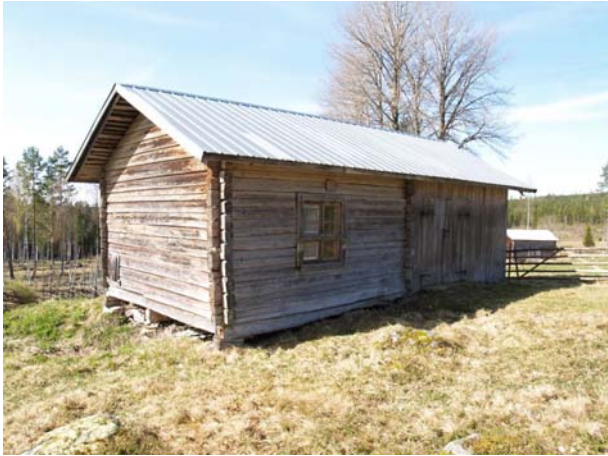
2009-05-06: Stallets bågar har underhållits och skadat virke på baksidans fönster har ersatts med friskt virke.
